**AUTO No.**

**POR MEDIO DEL CUAL SE ORDENA EL ARCHIVO DEFINITIVO**

Que el día 01 de septiembre de 2022, funcionarios de Cornare, realizan visita de control y seguimiento con el fin de verificar el estado actual del predio y el cumplimiento de los requerimientos hechos por Cornare, mediante la RE-135-0027-2014 del 10 de febrero de 2014; generándose el Informe técnico N° IT-05816-2022 del 12 de septiembre del 2022, donde se pudo observar y concluir lo siguiente:

**Expediente: 056700318333**

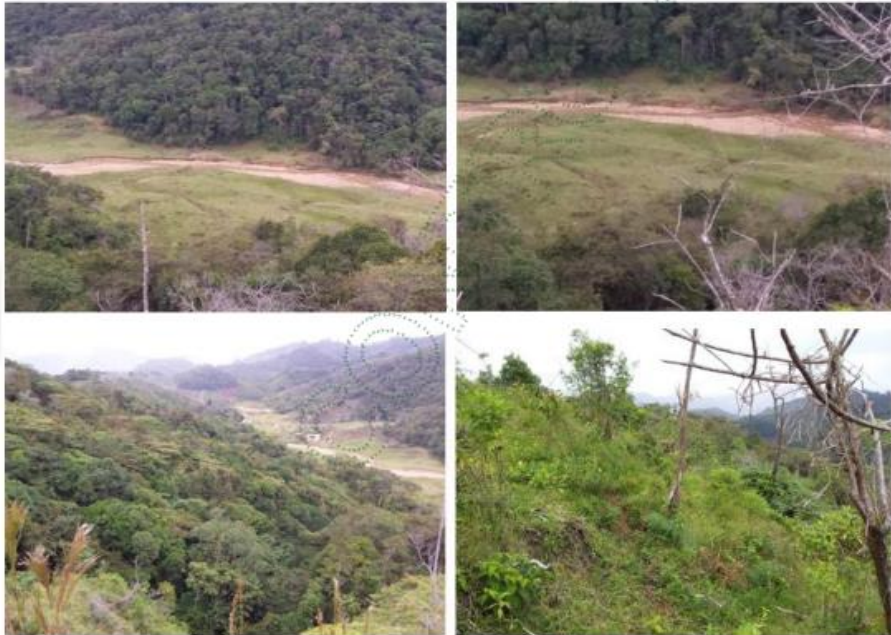
*El área impactada anteriormente con las actividades mineras se encuentra compactada y cubierta en su gran mayoría por coberturas vegetales como gramíneas y rastrojos bajos.*

*Con respecto a la quebrada se observó que transita por su cauce sin alteraciones y con algunos focos erosivos propios de la hidráulica de la fuente (perdidas de algunas laderas)*

*La áreas aledañas al punto impactado anteriormente con las actividades mineras se encuentran estado de revegetalización natural donde predominan especies como: Helechos, pacos, guayabos de mico, yarumos, hormigueros, uvitos, siete cueros entre otros.*

Imágenes del estado actual del predio
