POR MEDIO DEL CUAL SE ORDENA EL ARCHIVO DEFINITIVO DE UNA QUEJA AMBIENTAL

Que mediante queja ambiental N° SCQ- 135-1229-2022 del 09 septiembre de 2022 se denuncia “*construcción de una vivienda en inmediaciones de una fuente hídrica y se desconoce si esta cumple con los retiros para la ejecución de la actividad*”, hechos ocurridos en la vereda Tafetanes del Municipio de Concepción.

Que, en atención a la queja descrita, el día 15 de septiembre del 2022, por parte del equipo técnico de la Corporación se llevó a cabo visita en el predio de la presunta afectación, generándose el Informe Técnico de queja N° IT-05945-2022 del 19 de septiembre del 2022, donde se observa y concluye lo siguiente:

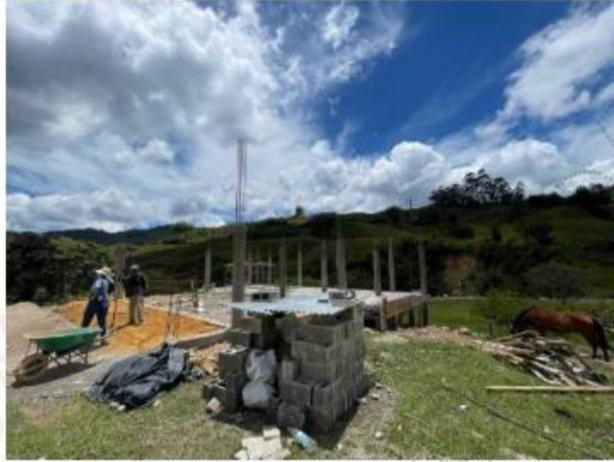
Durante la visita técnica realizada el día 15 de septiembre del año en curso, se verificó que en la vereda Tafetanes, en el punto de estudio se encuentra una vivienda en construcción de dos niveles, como se muestra a continuación:

Foto 1. Vivienda de dos niveles en construcción. Fuente: Cornare, 2022.

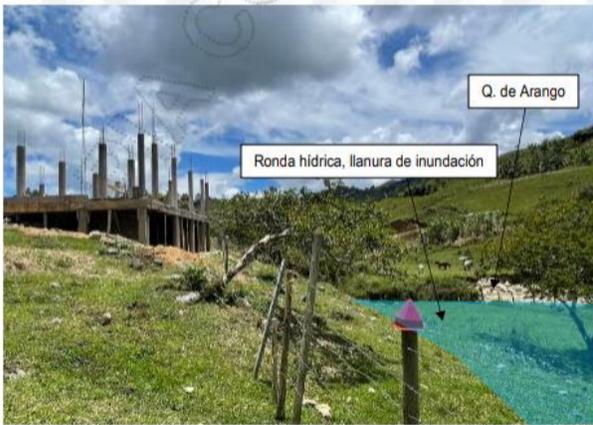
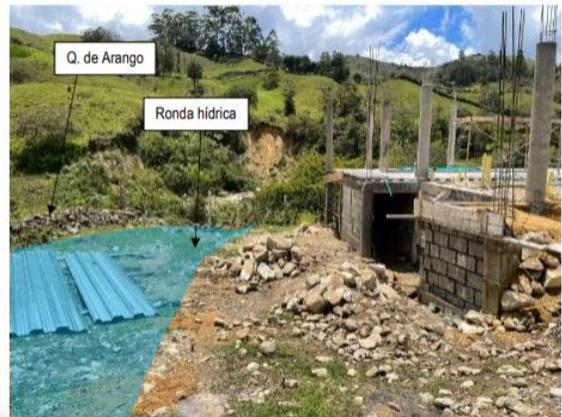
Al verificar su localización en relación a la fuente hídrica cercana denominada Quebrada de Arango, se encontró que la misma se halla fuera de la ronda hídrica del afluente, cumpliendo con lo estipulado en el Acuerdo 251 de Cornare de 2011 (Artículo 4) y lo estipulado mediante la metodología matricial. “ARTICULO CUARTO: DETERMINACIÓN DE LA RONDA HÍDRICA PARA LA ZONA RURAL DE LOS MUNICIPIOS DE LA SUBREGIÓN VALLES DE SAN NICOLÁS Y ÁREAS URBANAS Y RURALES DE LOS DEMÁS MUNICIPIOS DE LA JURISDICCIÓN CORNARE”

A continuación, se muestra la localización de dicha ronda en relación a la vivienda:

Foto 2. Esquema de ronda hídrica cerca de la vivienda en construcción. Fuente: Cornare, 2022.

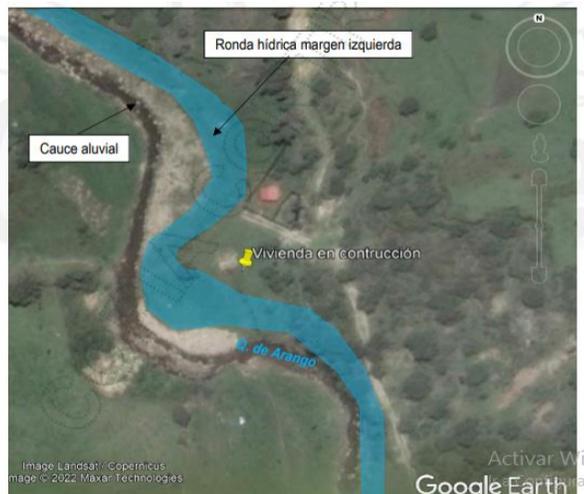
Figura 2. Ronda hídrica en el margen izquierdo de la Q. de Arango en la zona de estudio. Fuente: Cornare 2022

La vivienda en construcción localizada en las coordenadas geográficas N 6° 23' 58.056" y O 75° 15' 10.188", cerca de la quebrada La Arango, cumple con lo

estipulado en el Acuerdo 251 de Cornare de 2011 (Artículo 4) y lo estipulado mediante la metodología matricial. Por lo tanto, no se encuentra afectando los retiros a dicho afluente. (...)"
