POR MEDIO DE LA CUAL SE RESUELVE UN PROCEDIMIENTO ADMINISTRATIVO SANCIONATORIO DE CARÁCTER AMBIENTAL

LA JEFE DE LA OFICINA JURÍDICA DE LA CORPORACIÓN AUTÓNOMA REGIONAL DE LAS CUENCAS DE LOS RÍOS NEGRO Y NARE, "CORNARE", En uso de sus atribuciones legales, estatutarias, funcionales y

Que funcionarios de la Corporación realizaron visita de inspección al sitio de interés el día 17 de junio de 2020 y procedieron a evaluar la información presentada, en virtud de lo cual se generó el Informe Técnico N° **112-**

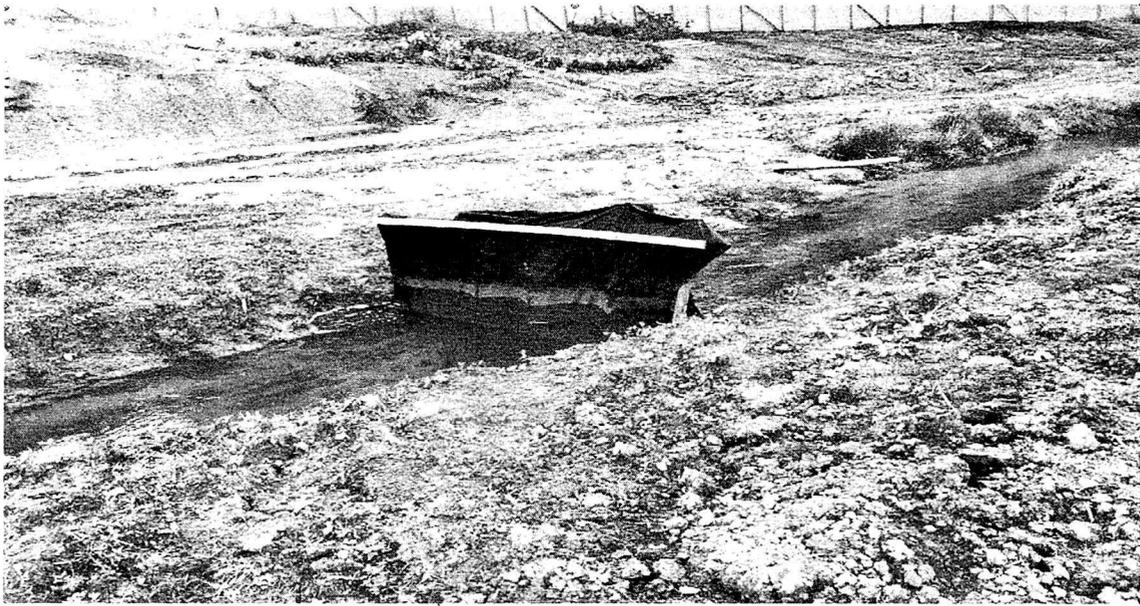
Respecto al Radicado CE-02709 del 17 de febrero de 2021, se allega un informe de avances de obra donde registran la terminación del canal trapezoidal y la restitución de la quebrada El Salado a su alineamiento natural. Se evidencia que se mantienen las condiciones revisadas y acogidas en el Auto N° 112-1516 del 28 de diciembre de 2020, como es la protección de la quebrada El Chupadero, la protección de taludes y consolidación de obras de drenaje y el manejo de sedimentos, caso para el cual se utilizaron trinchos en el cauce para retener los sedimentos y posteriormente evacuarlos como se observa en la siguiente fotografía:

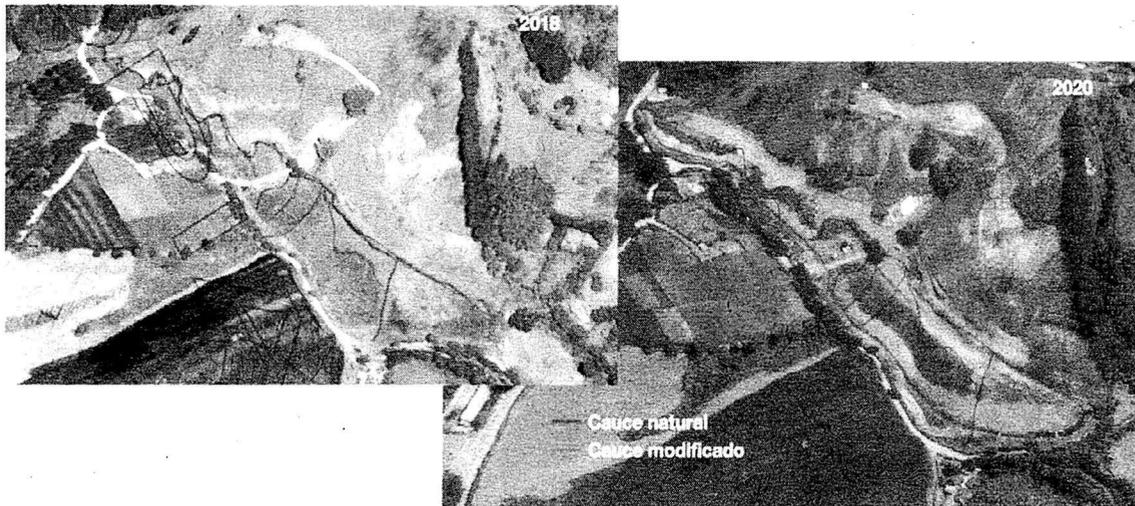
Por otro lado, si bien se encontró una restitución del cauce natural, con un afluente que constituye el canal para el que se solicitó ocupación de cauce y se autorizó mediante la Resolución N° 112-2646-2018, el desvío del canal se logró evidenciar en otros momentos, con afectación pequeños afluentes de la zona, los cuales, una vez restablecido el cauce principal de la quebrada no se lograron identificar. La existencia y la magnitud de la desviación se comprobaron en el Informe Técnico 112-1549 del 27 de octubre de 2020, usando las siguientes imágenes:

A la izquierda se observa una imagen satelital del 2018, donde el cauce aún no había sido desviado y se observan varios cuerpos de agua que discurren hacia la quebrada El Salado. A la derecha se observa una imagen del 2020 donde el cauce ya está desviado y no se encuentran los afluentes que se identificaron en la primera imagen. En la visita de campo realizada, se pudo constatar que de esos afluentes sólo se conservó uno, el cual fue canalizado con obra autorizada de ocupación de cauce como se muestra a continuación:

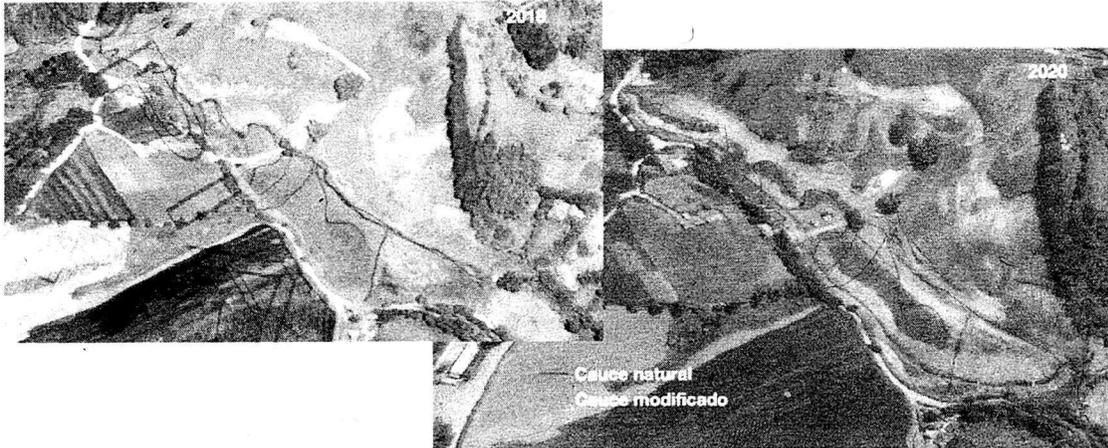
Lo anterior es evidencia de que, si bien se realizó la restitución del cauce a su alineamiento horizontal en un periodo de 5 meses y no de manera inmediata como lo requirió la Corporación, se realizaron obras que no estaban autorizadas en el marco de la autorización de ocupación de cauce, consistente en la desviación del cauce de su alineamiento horizontal por un tiempo de por lo menos 5 meses. Dicha desviación se evidencia en el informe técnico 112-1549-2020 del 27 de octubre de 2020, del cual se extrae la siguiente imagen:

- ✓ En la figura anterior se observa que en el año 2018 (Imagen izquierda) existe un cauce natural (Qda. El Salado, línea azul), con una zona de pequeños meandros desde la parte media hacia el final del proyecto, además se observan una serie de caños afluentes a la quebrada El Salado. Sin embargo, para el año 2020, se observa un cauce modificado, que ha perdido sus meandros y al que no se le logran identificar los caños afluentes. Lo anterior indica que los estudios presentados para el escenario natural actualmente no existen.

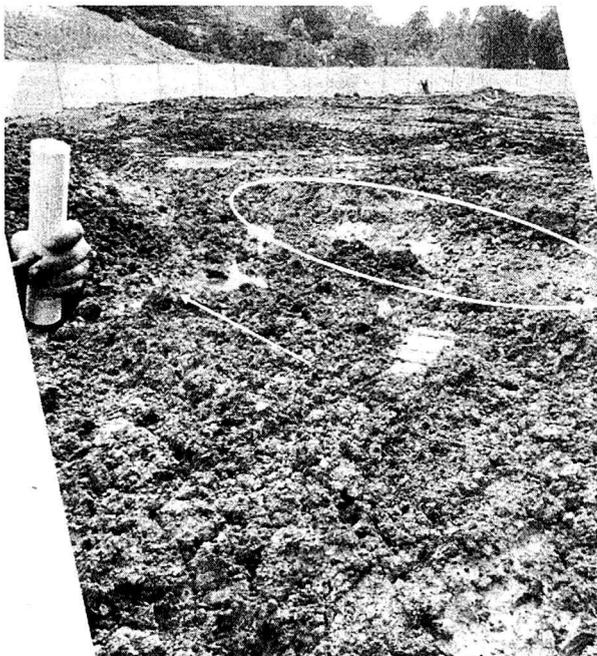
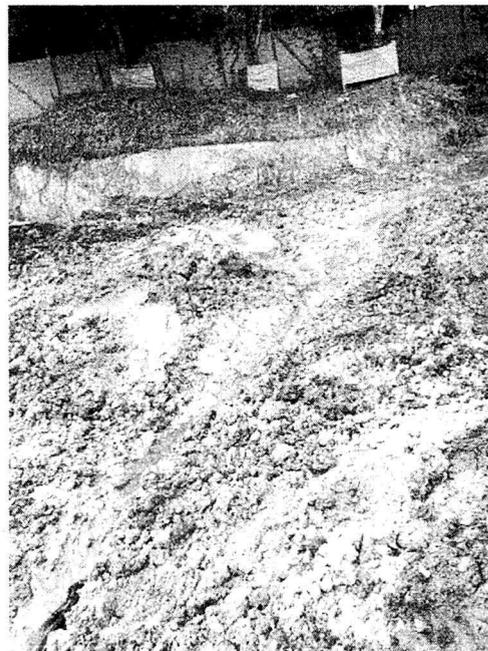
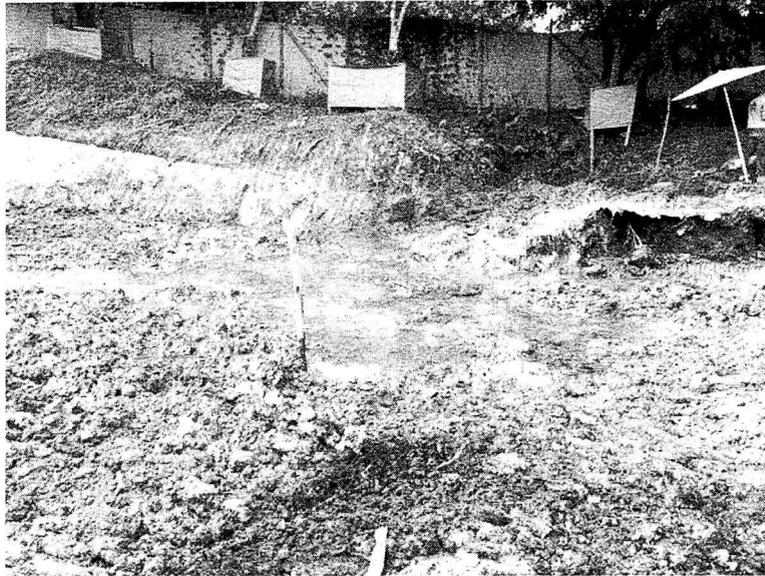
Si bien se encontraron corrientes de aguas discurriendo por la ronda hídrica de la quebrada El Salado en dirección a esta, las fuentes discurrían sobre una zona modificada por el movimiento de tierras en la ronda hídrica, no encontrando las condiciones naturales de estos afluentes, es decir, un canal formado naturalmente, geformas de la llanura de inundación, ni vegetación asociado a estos. Con lo anterior es importante agregar que no se encontró en la zona de las corrientes las obras que la Sociedad RIACA S.A.S. manifestó haber realizado: **“mejoramiento de la canalización descontrolada, conduciéndolos apropiadamente, de manera que no generaran ningún tipo de afectaciones a nuestro predio y a las afueras del mismo, por tanto, con las obras ejecutadas se asegura una descarga más eficiente con menos sedimentos y de mayor aporte a la fuente hídrica.”** Por el contrario, se encontró movimientos de tierra con aportes de sedimentos, no se encontró canalización de estas obras si no el agua discurriendo por el terreno sin canal definido en algunos sectores y en otros por un canal donde se evidenciaron las marcas de palas donde se intentó conformar un camino para que el agua discurriera como se observan en las siguientes fotografías:

- Los afluentes no se lograron identificar en las anteriores visitas.
- Se les indicó que mediante canales perimetrales habían desviado las pequeñas corrientes para poder realizar los movimientos de tierra y que por eso no se pudieron evidenciar en esas anteriores visitas.

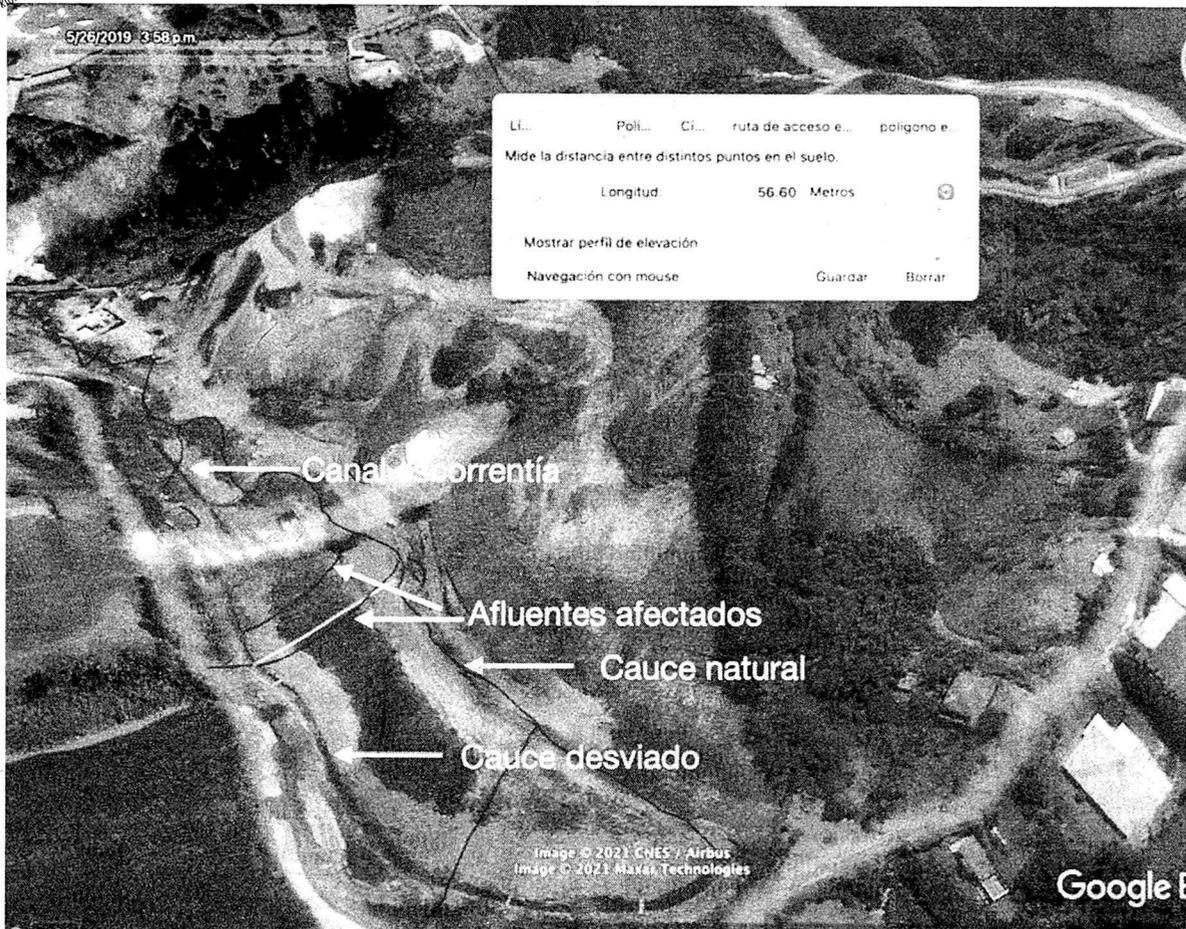
Finalmente, es importante recordar que en la zona donde los representantes de la Sociedad indicaron la localización de los pequeños afluentes de la quebrada El Salado, era la zona por donde se conformó el canal de desviación de dicha quebrada, lo cual indica que a las corrientes afluentes se le modificó su cauce, por lo menos, en el sentido de acortar su recorrido desde donde se encontraba el cauce natural de la quebrada hasta su desviación, una distancia aproximada de 50m como se indica en la siguiente figura (la línea amarilla es la distancia entre el cauce natural y el cauce de desviación):
