RESOLUCIÓN No.

POR MEDIO DE LA CUAL SE IMPONE UNA MEDIDA PREVENTIVA

Queja ambiental con radicado N° SCQ-135-1196-2022 del 05 de septiembre del 2022, en la cual el interesado denuncia de manera anónima "ampliación de vía veredal sin autorización y sin plan de manejo ambiental, donde se están talando y enterrando los arboles de las orillas al igual que contaminaron fuentes de agua y nacimientos con sedimentos" hechos ocurridos en la vereda Morro reyes, del Municipio de Concepción.

Que el día 08 de septiembre del 2022, se realizó visita técnica al sitio indicado en la denuncia y se hace la georreferenciación de la ubicación (X - 75°,14',36.96" Y 06°,23', 47.33" Z 1836) ubicado en la vereda Morro Reyes del Municipio de Concepción; generándose el Informe Técnico con radicado No. IT-05849-2022 del 13 de septiembre del 2022, en el cual se observó y concluyó lo siguiente:

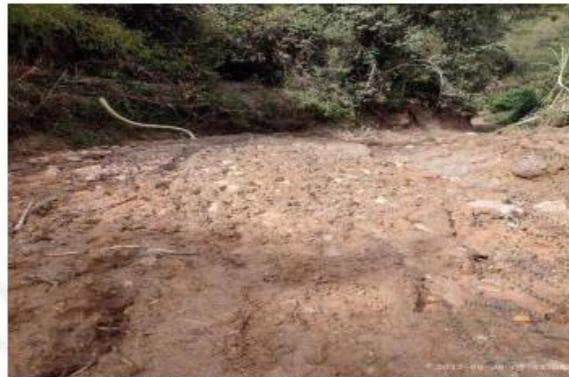
Fotografía 1. En el sitio se dio inicio a la obra de apertura de vía.

En el sitio referenciado, se observó la tala rasa de un árbol de la especie Laurel (*Laurus nobilis*), el cual fue derribado y los remanentes de dicha actividad, fueron dejados en el sitio, sin un manejo adecuado; igualmente, se evidenció la extracción de estacones de dicho árbol, los cuales se encontraron el sitio.

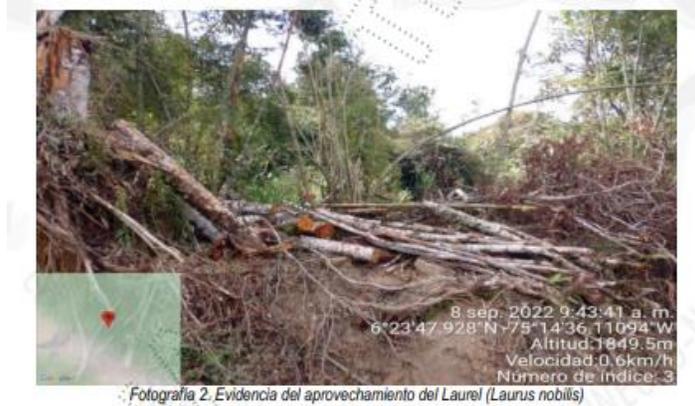
Fotografía 2. Evidencia del aprovechamiento del Laurel (*Laurus nobilis*)

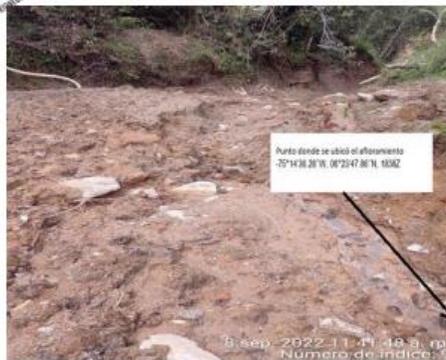
En la coordenada $-75^{\circ}14'36.28''W$, $06^{\circ}23'47.86''N$, 1838Z; se observó un afloramiento de agua, que posteriormente, discurre sobre el costado izquierdo de la vía en referencia; hasta tributar a la Quebrada Peláez ubicada en la parte baja del sector. En el punto de unión de ambas fuentes, se evidenció sedimento y material de arrastre proveniente de la vía en construcción.

Fotografía 3. Punto de afloramiento de aguas (nacimiento)

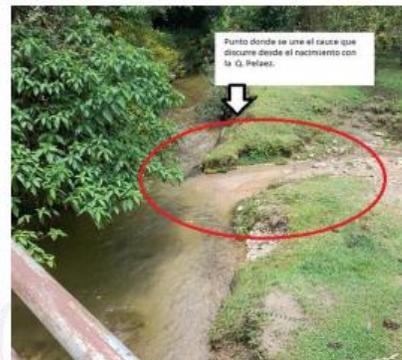
Fotografía 4. Sitio donde se une ambas fuentes, se identificó arrastre de sedimento.

En el punto de unión de ambas fuentes, se evidenció sedimento y material de arrastre proveniente de la vía en construcción.

- Construcción de las obras de drenaje (desagües transversales), cunetas y desagües longitudinales con el fin de evitar la generación de cárcavas construir las obras para el control de erosión necesaria tales como: Zanjias y rondas de coronación sobre los taludes, trinchos, muros entre otros.
- Colocar el afirmado sobre la rasante de la vía, para ofrecer que la misma se encuentre en condiciones físicas homogéneas a lo largo del todo el recorrido, en beneficio de la comunidad.
- Realizar la restitución de los individuos arbóreos intervenidos, a través de la siembra de treinta (30) especies nativas, procurando su plano desarrollo durante los dos primeros años de establecidos.

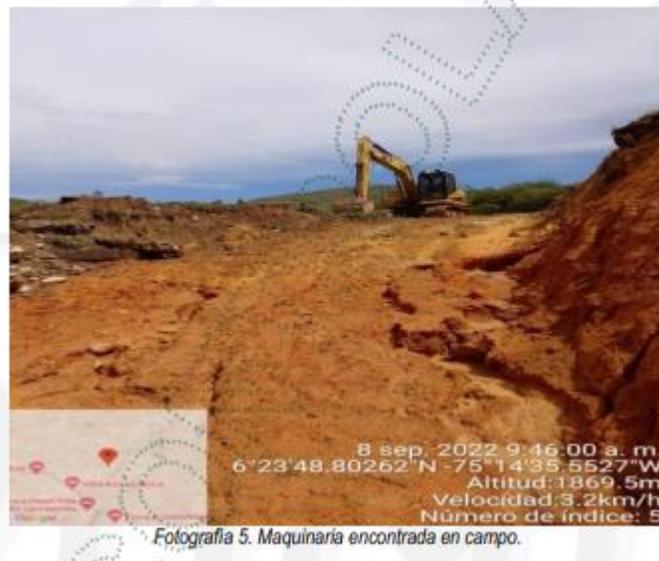
En campo se observó, una maquina tipo Caterpillar; de acuerdo a la información suministrada por el acompañante, correspondía a la maquinaria utilizada para la apertura de la vía; al momento de la verificación dicha maquinaria se encontraba en suspensión.

Fotografía 5. Maquinaria encontrada en campo.

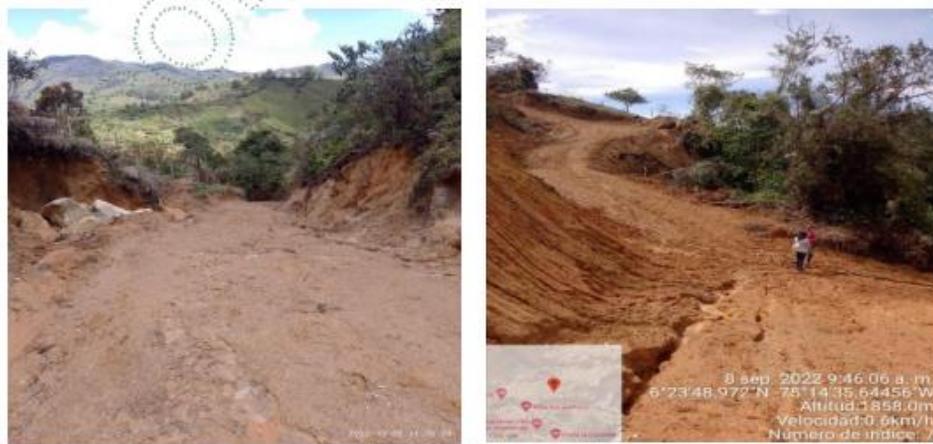
La apertura de la vía tiene una longitud aproximada de tres mil seiscientos veinte y dos (3.622) metros; lo anterior, de acuerdo con los puntos señalados según en el Geo portal

interno de Cornare, los cuales fueron tomados a través de coordenadas en campo, la vía tiene un ancho entre los cuatro y los cinco metros aproximadamente.

Al momento de la verificación la vía no contaba con obras o cunetas transversales, para la conducción de las aguas lluvias o escorrentías, ni obras de retención y control de sedimentos.

Fotografía 6 y 7. Estado de la apertura de la vía.

El Municipio debe garantizar que se realicen las acciones correspondientes (cunetas de drenaje o derivación sean transversales o longitudinales de acuerdo a las características del terreno, estabilización de taludes, estabilización de la carretera con material granular o asfalto) con el fin de compensar las afectaciones causadas a los recursos naturales.

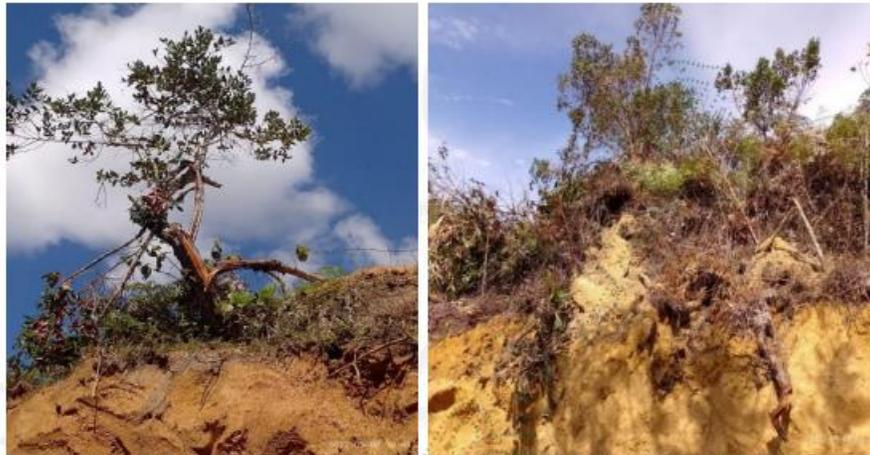
Adicional, con la actividad de movimiento de tierra, se intervino varias especies nativas de la región, tales como: Siete Cueros (*Melastoma affine*), Carates (*Vismia baccifera*), Yarumo (*Cecropia peltata*), Uvito (*Cavendishia pubescens*) entre otras.

Verificadas las bases de datos de la Corporación, no se observaron solicitud ni autorizaciones de aprovechamiento de árboles en beneficio de los predios intervenidos

Fotografía 8 y 9. Evidencias de especies nativas de flora, afectadas mediante la intervención con la apertura de la vía.
