RESOLUCIÓN No.

POR MEDIO DE LA CUAL SE IMPONE UNA MEDIDA PREVENTIVA Y SE ADOPTAN OTRAS DETERMINACIONES

Que, en atención a la Queja ambiental antes descrita se generó el **Informe técnico de queja No IT-06133 del 28 de septiembre de 2022**, producto de una vista técnica, en el que se estableció lo siguiente:

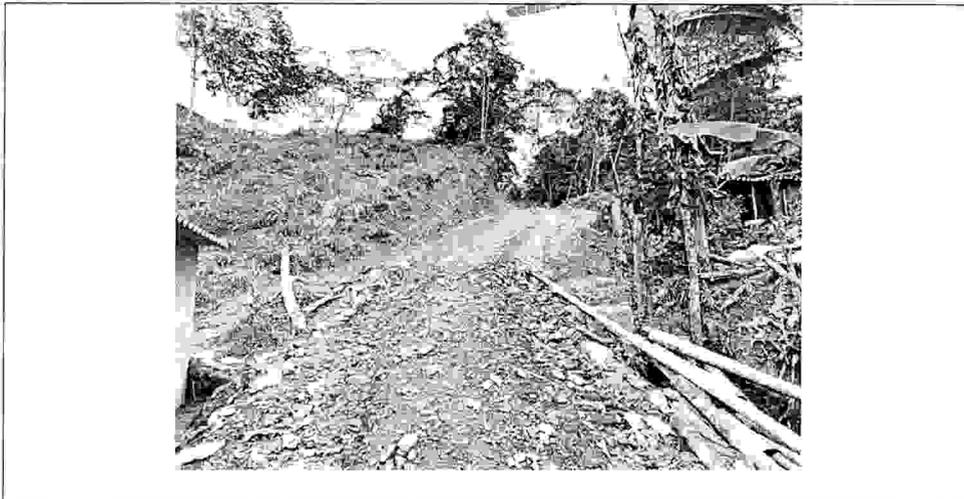
- Una apertura de una vía con un ancho de (4) cuatro metros (ver foto 1), con una longitud aproximada de **443.6m** según información tomada a través de georreferenciación y el Sistema de Información Geográfica de Cornare (MapGis) (ver imagen 1), haciendo el recorrido hasta la escuela, sitio final de la apertura de la vía.

Foto 1. Apertura de vía que conduce hacia la Escuela de la vereda La Quebra.

En la vereda La Quebra del municipio de Cocorná, sobre las coordenadas $-75^{\circ}6'50.69''$ W, $6^{\circ}0'7.20''$ N (punto inicial) y $-75^{\circ}6'59.413''$ W, $6^{\circ}0'6.027''$ N (Punto final), se realizó la apertura de una vía, con una longitud aproximada de 443.6m (información tomada del Geoportal Interno MAPGIS-CORNARE), y una sección transversal de 4m.

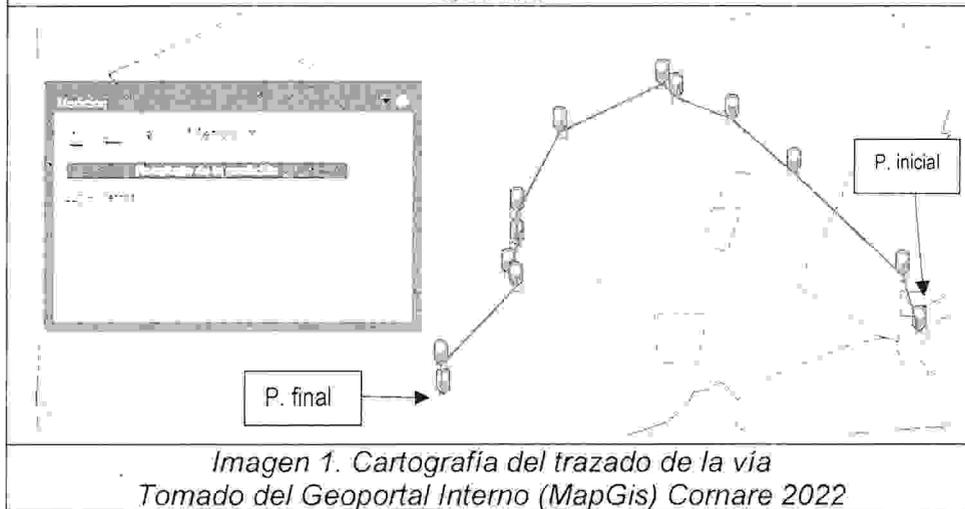
Imagen 1. Cartografía del trazado de la vía Tomado del Geoportal Interno (MapGis) Cornare 2022

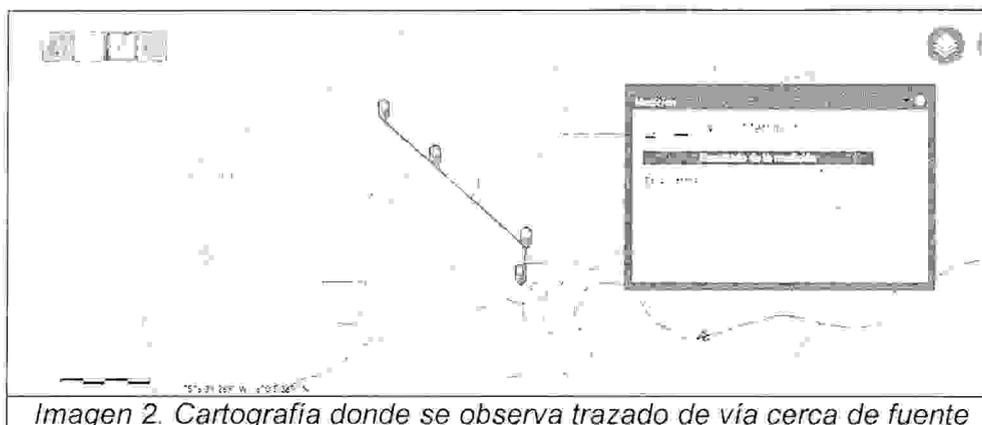
- Durante el recorrido se evidenció un tramo de aproximadamente **157m**, donde la apertura de la mencionada vía se encuentra sobre la ronda hídrica de una quebrada sin nombre, la cual se ubica sobre las coordenadas $-75^{\circ} 6' 55,17''W$, $6^{\circ} 0' 11,45''N$, retirada a una distancia que oscilan entre los cero (0) metros hasta ocho (8) metros (ver imagen 2).

Imagen 2. Cartografía donde se observa trazado de vía cerca de fuente

hídrica.
 Tomado del Geoportal Interno (MapGis) Cornare 2022

Durante el recorrido por la vía, se evidenció un tramo con una longitud aproximada de 157m, donde la apertura de la mencionada vía se encontraba sobre la ronda hídrica de una quebrada "sin nombre" la cual se ubica sobre las coordenadas $-75^{\circ}6'55.17''$ W, $6^{\circ}0'11.45''$ N, retirada de esta a una distancia que oscilan entre los cero (0) metros hasta ocho (8) metros.

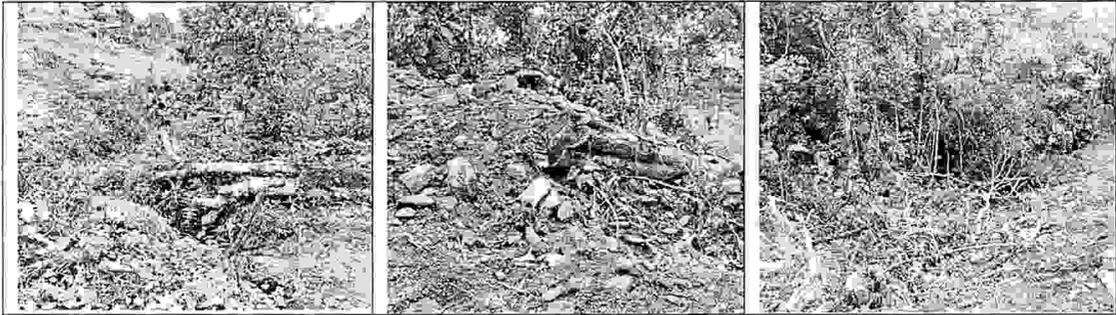
- Además, también se identificó que para la apertura de esta se evidenció la intervención de vegetación secundaria y se apreciaron dos (2) tocones y un tronco caído sobre una de las márgenes de la vía en diferentes puntos (ver foto 2, 3 y 4).

Foto 2, 3 y 4. Sitios de aprovechamiento forestal

Para la apertura de esta vía se evidenció la intervención de vegetación secundaria y se apreciaron dos (2) tocones y un tronco caído sobre una de las márgenes de la vía en diferentes puntos.

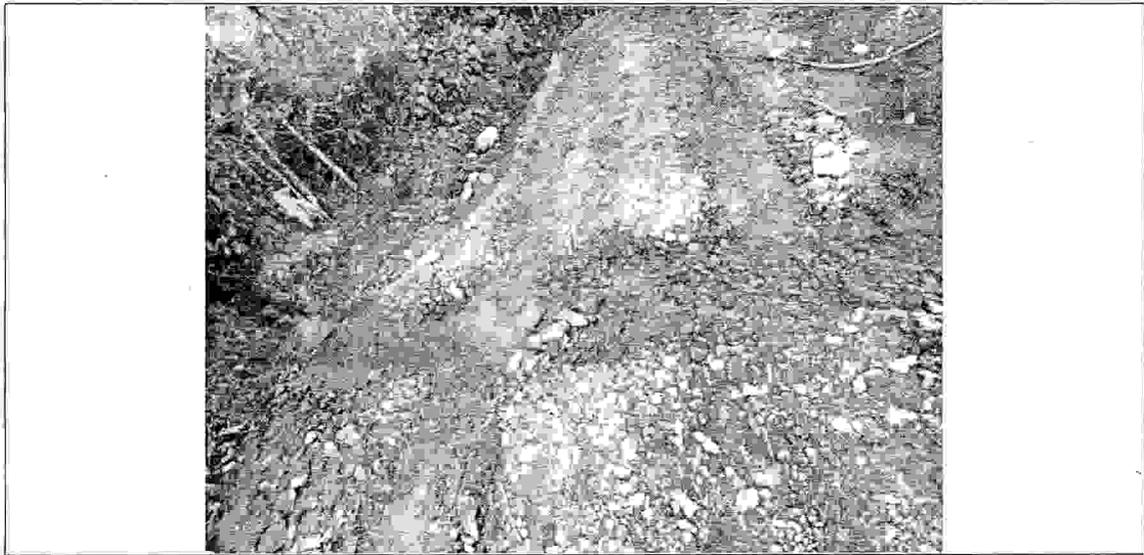
- Del mismo modo, se evidenció en campo un nacimiento de agua ubicado en las coordenadas $-75^{\circ}6'58.11''W$, $6^{\circ}0'8.71''N$ (ver foto 5), el cual revisando en el sistema de información el Sistema de Información Geográfica (MAPGIS) de Cornare, se observa que a una distancia aproximada de **46,7** metros nace una fuente hídrica ubicada en las coordenadas $-75^{\circ}6'56.529''W$, $6^{\circ}0'12.375''N$, la cual cuenta con una oferta hídrica de 8.35L/s, de la cual se otorgaron dos (2) concesiones de aguas las cuales reposan en los expedientes 051970228852 y 051970229636 (Ver imagen 3), no obstante, el nacimiento no se encontró sedimentado.

Foto 5. Nacimiento de agua que pasa sobre la vía que conduce a la Escuela de la vereda La Quebra

Se evidenció un nacimiento de agua ubicado en las coordenadas $-75^{\circ}6'58.11''$ W, $6^{\circ}0'8.71''$ N, que al parecer es el mismo que se observa en el Geoportal interno de Cornare (Ver imagen 3), el cual se encuentra retirado a **46,7** metros localizándose en el mencionado sistema sobre las coordenadas $-75^{\circ}6'56.529''$ W, $6^{\circ}0'12.375''$ N, de acuerdo con esto, se realizó la verificación de la capacidad hídrica de este, encontrándose que tiene un caudal disponible de **8.35L/s**, donde se otorgaron dos (2) concesiones de aguas que reposan en los expedientes **051970228852** y **051970229636**, no obstante, no se evidenció que dicha fuente estuviera sedimentada, pero si cruza la vía.

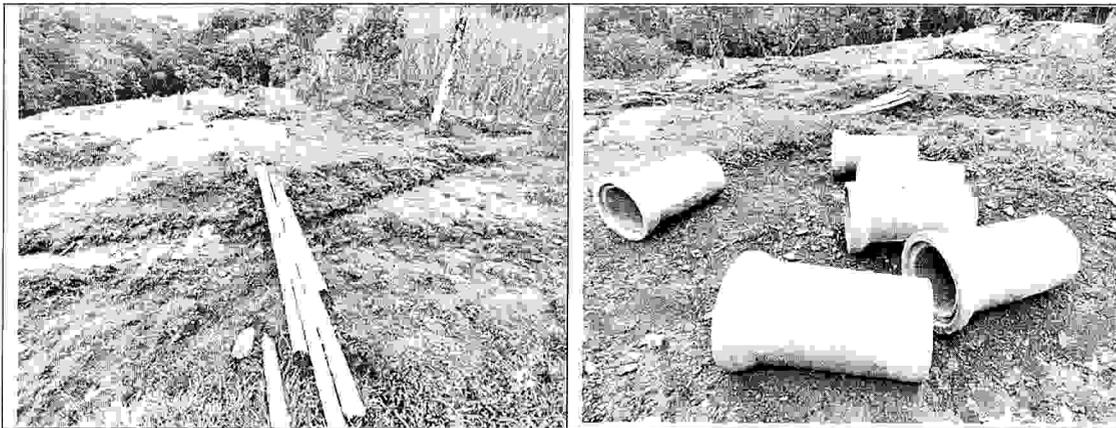
- Adicionalmente, a unos cincuenta (50) metros antes de llegar a la Escuela de la vereda La Quebra, se apreció una fuente hídrica, ubicada en las coordenadas -75°6'58.11"W, 6°'8.71"N, y cerca a esta se evidenciaron 6 atenores en concreto con un diámetro interno de doce (12) pulgadas, que al parecer será utilizados para encausar la mencionada quebrada (ver foto 6 y 7), del mismo modo, se realizó una verificación en el Sistema de Información Geográfica (MAPGIS) de Cornare, con el propósito de obtener el caudal de la fuente, apreciándose que esta tiene una disponibilidad hídrica de 1.27 L/s (ver imagen 4).

Foto 6 y 7. Fuente hídrica y atenores ubicados en el sitio intervenido

A unos cincuenta (50) metros antes de llegar a la Escuela de la vereda La Quebra, se apreció una fuente hídrica, ubicada en las coordenadas $-75^{\circ}6'58.11''$ W, $6^{\circ}0'8.71''$ N, y cerca a esta se evidenciaron 6 atenores en concreto con un diámetro interno de doce (12) pulgadas, que al parecer será utilizados para encausar la mencionada quebrada (ver foto 6 y 7), del mismo modo, se realizó una verificación en el Sistema de Información Geográfica (MAPGIS) de Cornare, con el propósito de obtener el caudal de la fuente, apreciándose que esta tiene una disponibilidad hídrica de **1.27 L/s**.

ARTÍCULO TERCERO: REQUERIR a la **JUNTA DE ACCIÓN COMUNAL DE LA VEREDA LA QUIEBRA**, representada legalmente por el señor **GABRIEL ALONSO ESCOBAR IDÁRRAGA**, identificado con cédula de ciudadanía No. 70.468.568, para que, en caso de querer realizar obras que ocupen el cauce de la fuente "sin nombre", en sitio con coordenadas geográficas **-75°6'58.11"W, 6°.8.71"N**, proceda a presentar ante Cornare el respectivo permiso de ocupación de cauce.

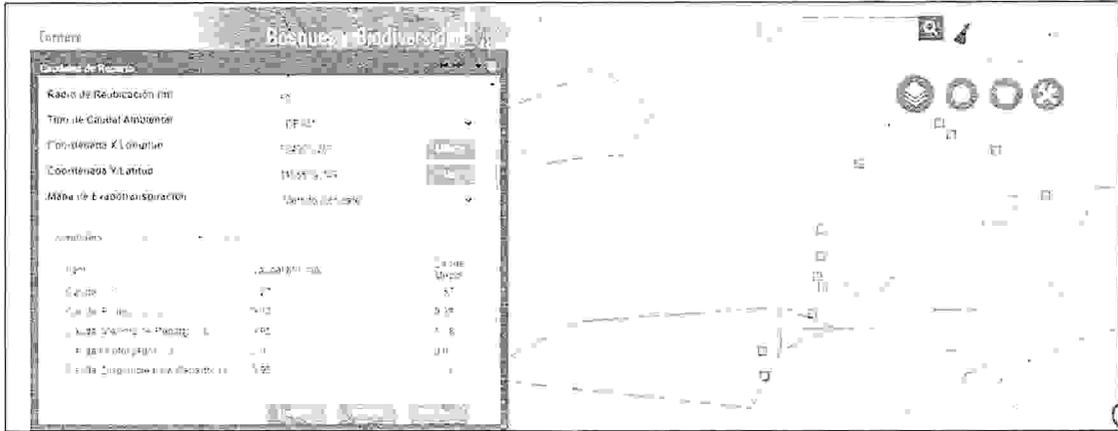
Imagen 4. Caudal de reparto de la quebrada ubicada en las coordenadas - 75°6'58.11"W, 6° '8.71"N
 Tomado del Geoportal Interno (MapGis) Cornare 2022

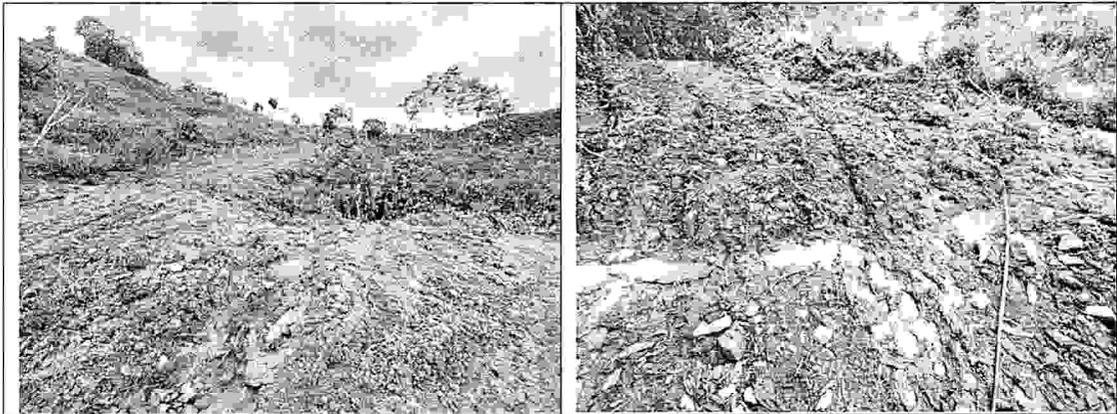
- Según información suministrada por un vecino de la zona, manifestó que la vía fue aperturada hace aproximadamente 25 días y se evidencia que no se realizaron obras de drenaje (cunetas), ocasionando que a lo largo del recorrido se observara que el agua que aflora en algunos sitios más la de escorrentía superficial se viera sedimentada (ver foto 8 y 9), adicionalmente, no hay conformación de taludes con altura mayores a tres (3) metros.

Foto 8 y 9. Sitios de afloramiento de agua y sedimentación.

La vía fue abierta hace aproximadamente 25 días y se evidencia que no se realizaron obras de drenaje (cunetas), ocasionando que a lo largo del recorrido se observara que el agua

que aflora en algunos sitios más la de escorrentía superficial se viera sedimentada, adicionalmente, no hay conformación de taludes con altura mayores a tres (3) metros.

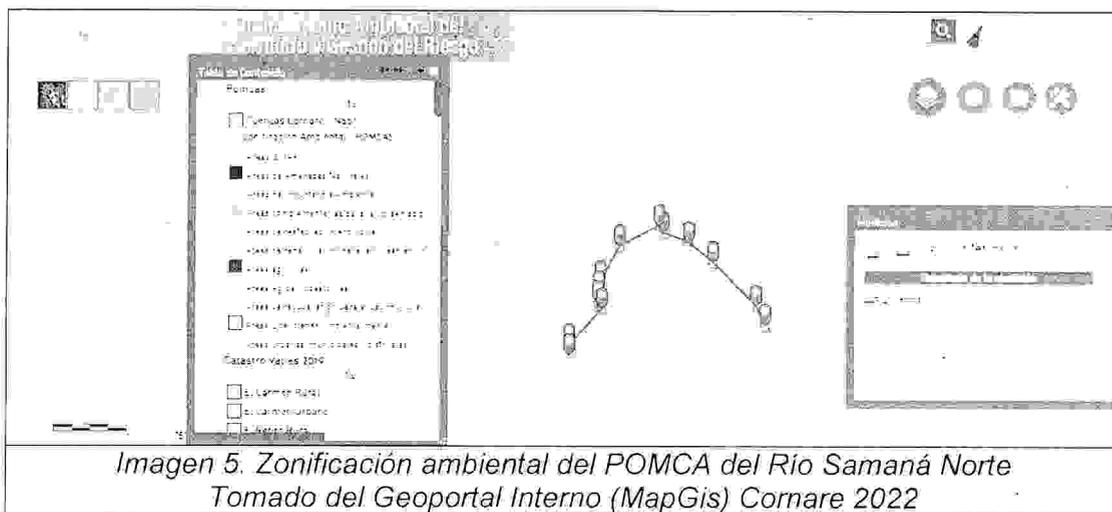
- Revisando en el Sistema de Información Geográfica MAP-GIS de Cornare, se evidenció que el área intervenida por la apertura de la vía se encuentra afectada por el POMCA del Río Samaná Norte, aprobado a través de la **Resolución No. 112-7293-2017 del 21 de diciembre del 2017**, ubicándose en Áreas Licenciadas Ambientalmente, encontrándose dentro de la Categoría de Uso Múltiple (ver imagen 5).

Imagen 5. Zonificación ambiental del POMCA del Río Samaná Norte
Tomado del Geoportal Interno (MapGis) Cornare 2022

De acuerdo con el Sistema de Información Geográfica MAP-GIS de Cornare, se evidenció que el área intervenida por la apertura de la vía se encuentra afectada por el POMCA del Río Samaná Norte, aprobado a través de la **Resolución No. 112-7293-2017 del 21 de diciembre del 2017**, ubicándose en Áreas Licenciadas Ambientalmente, encontrándose dentro de la Categoría de Uso Múltiple.
