POR MEDIO DEL CUAL SE IMPONE UNA MEDIDA PREVENTIVA Y SE INICIA UN PROCEDIMIENTO ADMINISTRATIVO SANCIONATORIO DE CARÁCTER AMBIENTAL

Que el día 15 de agosto del 2023, por parte del equipo técnico de la Corporación se realizó visita en el predio denominado proyecto campestre "Villa Laura" ubicado en la vereda La Floresta del Municipio de San Roque, generándose el informe técnico N° **IT-05325-2023 del 23 de agosto del 2023**, en el cual se observó y concluyó lo siguiente:

Punto 2. Afectación a tres fuentes hídricas

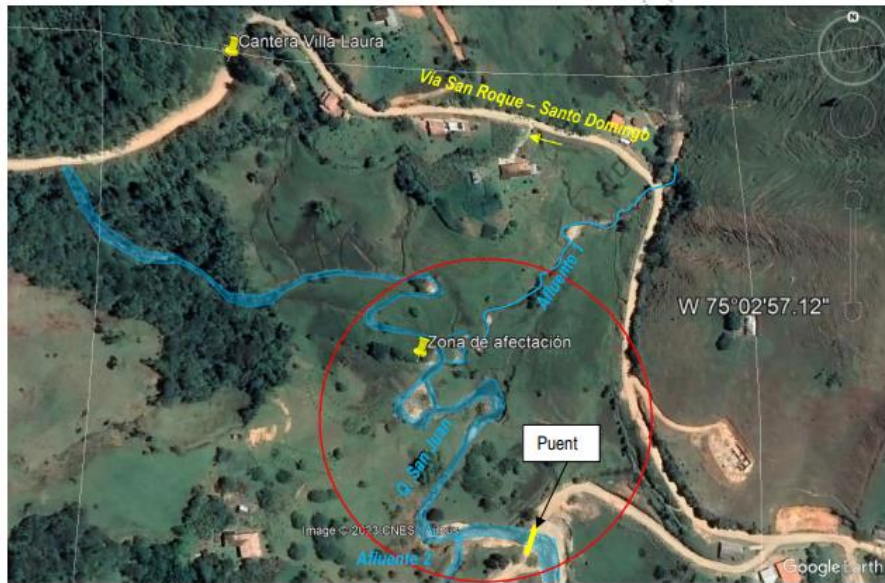
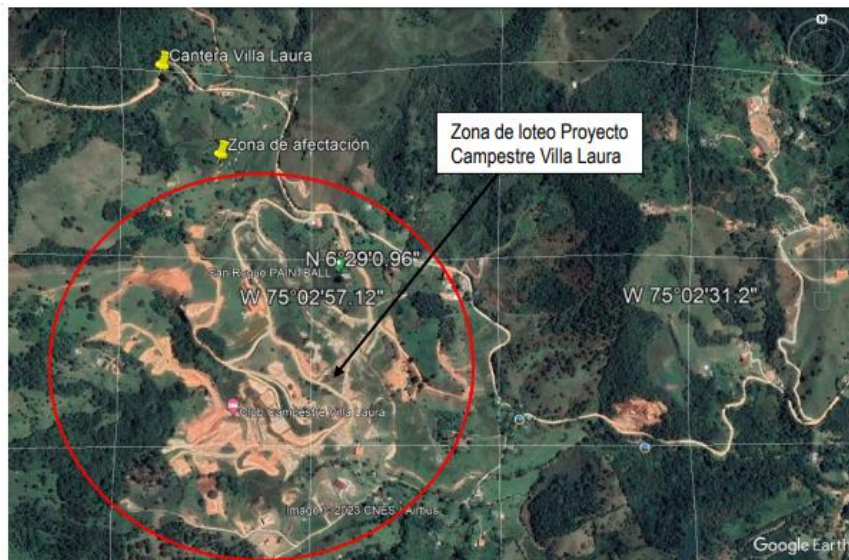
Figura 1. Localización de la zona de estudio. Fuente: Modificado a partir de Geoportal Cornare, 2023

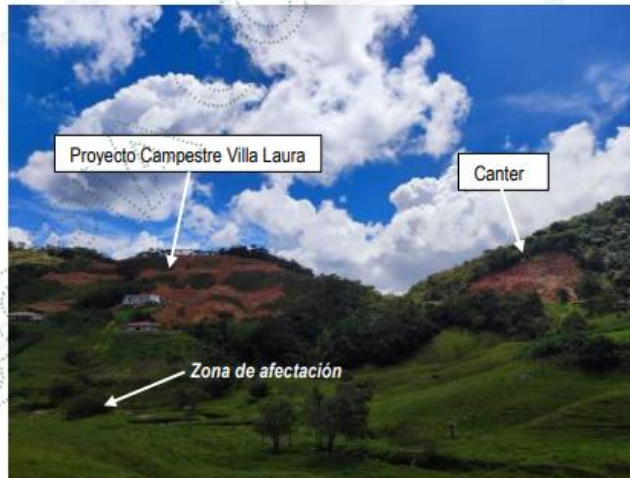
Foto 1. Localización de la cantera respecto al proyecto campestre y a la zona afectada. Fuente: Cornare, 2023.

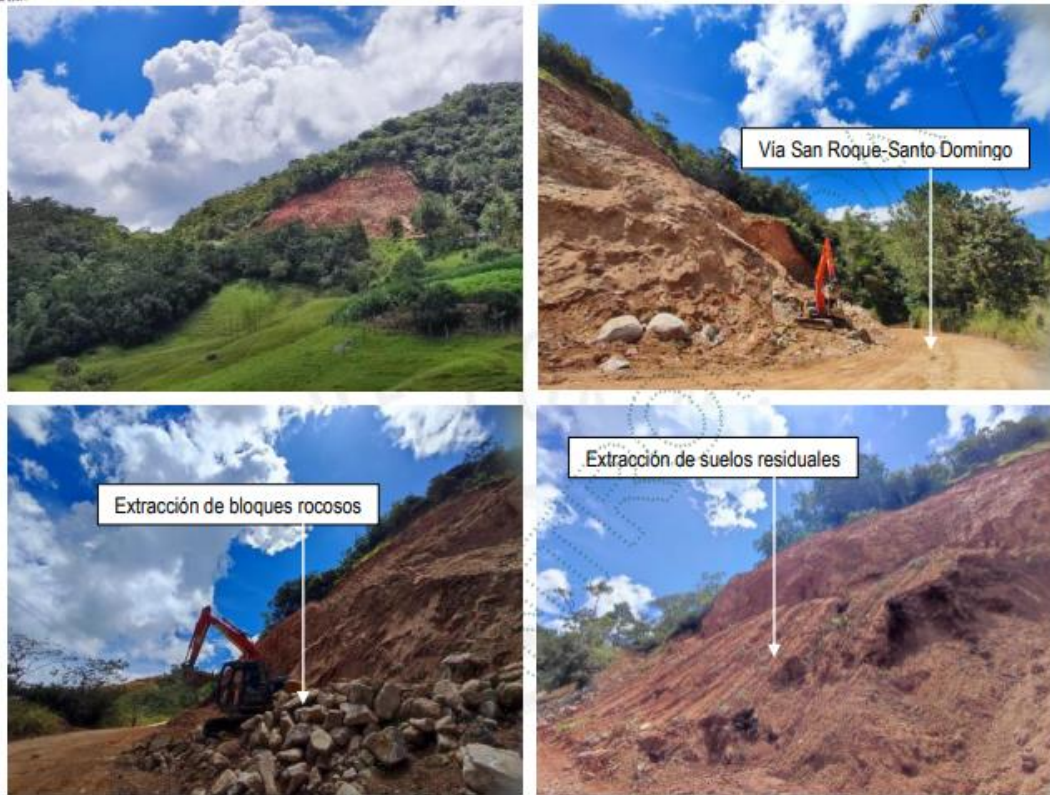
La cantera presenta un ancho de talud de 36 m de alto aproximadamente, 80 m de ancho y pendientes muy escarpadas variables entre 45° y 85° de inclinación, según la clasificación del Servicio Geológico Colombiano (2012), como se muestra en la Foto 2 y en la Tabla 1

Foto 2. Cantera en la vía San Roque – Santo Domingo. Fuente: Cornare, 2023.

Dado que el material arrancado cae previamente a la vía, éste está generando obstaculización de la misma y genera inseguridad para el paso de vehículos y transeúntes.

Es importante anotar que la extracción de material sobre la vía no cuenta con permisos por parte de las Autoridades Minera y Ambiental, afectando el recurso suelo y generando un impacto sobre el paisaje.

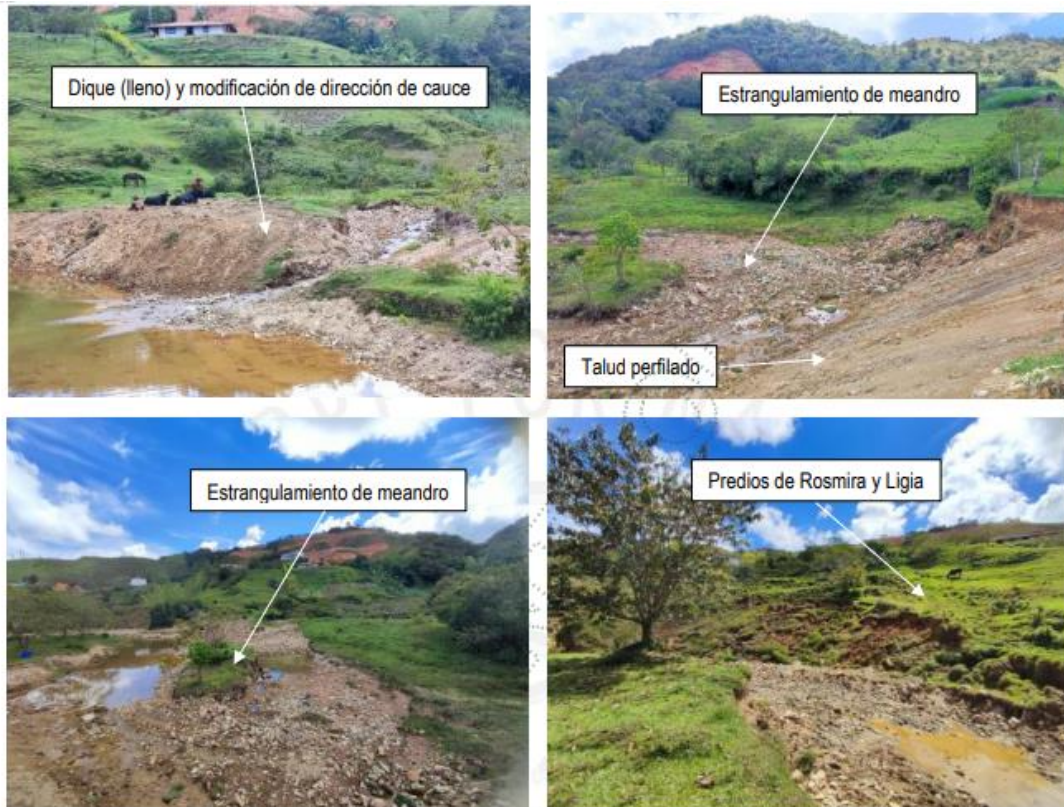
o Quebrada San Juan Sobre la quebrada San Juan se observaron diversas modificaciones del cauce correspondientes a redireccionamiento, estrangulamiento y taponamiento. El redireccionamiento se ha realizado por medio de la localización de dos diques de llenos antrópicos de color pardo compuestos por arenas, limos y gravas. El estrangulamiento se realizó en uno de los meandros de la fuente hídrica, siendo este cubierto casi en su totalidad por material de suelo y grava, como se muestra en la **Foto 3**. El taponamiento refiere a que varias partes el cauce fueron cubiertas totalmente por llenos antrópicos.

Foto 3. Modificación del cauce de la quebrada San Juan. Fuente: Cornare, 2023.

Además de ello, se realizó perfilado en la zona sur del meandro como se observa en la imagen superior derecha de la Foto 3, interviniendo su margen izquierda.

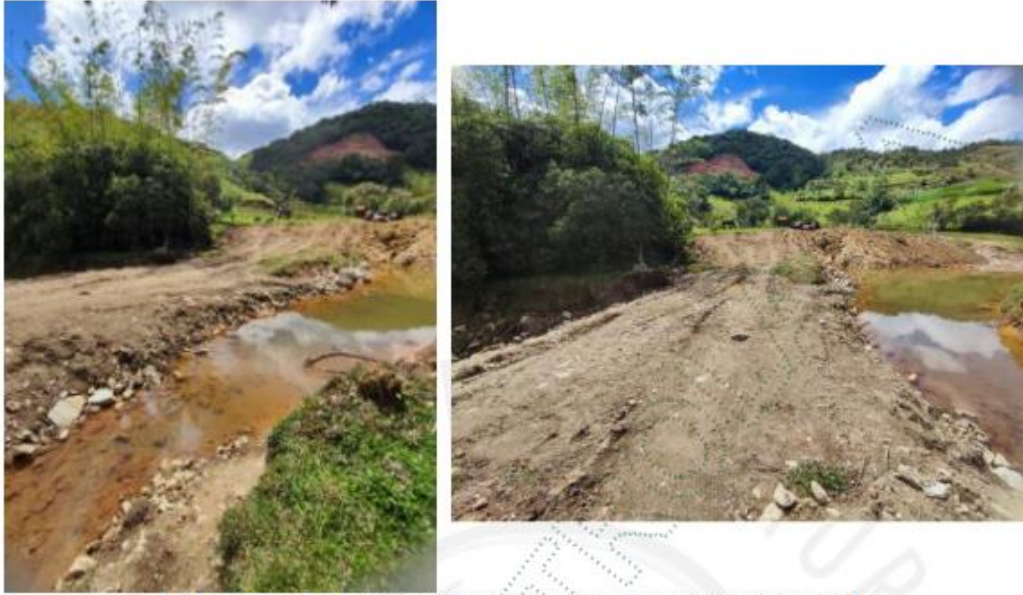
En la Foto 4 se evidencia uno de los diques dispuestos para cambiar la dirección el flujo del agua y en la Figura 2 la zona que fue afectada por el corte abrupto del meandro, así:

Foto 4. Dique en costado oeste de la quebrada San Juan. Fuente: Cornare, 2023.

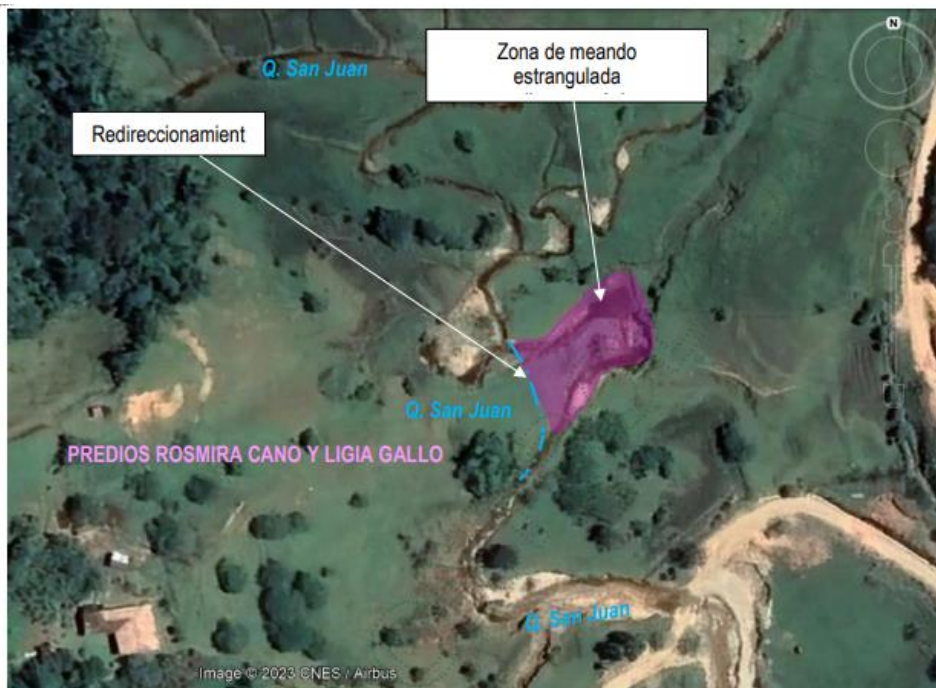
Figura 2. Estrangulamiento de meandro en la quebrada San Juan. Fuente: Cornare, 2023.

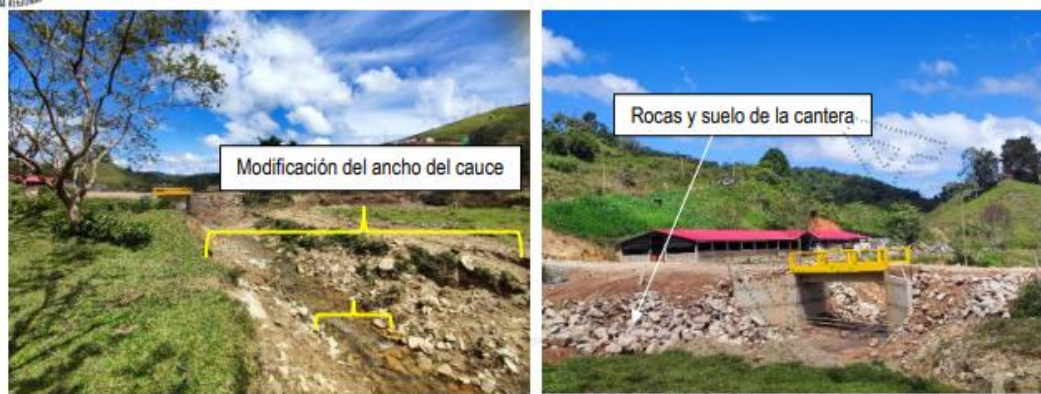
Asimismo, se observó la disposición de material de lleno en ambas márgenes de la quebrada estrechando su cauce (llegando en algunos casos a tener un mínimo de 30 cm) y la ubicación de un puente, como se observa en la Foto 5, el cual se encuentra construido con estribos y apoyos en concreto. Éste presenta una longitud de 4 m, un ancho de 3 m y una altura de 2 m aproximadamente, como se muestra a continuación:

Foto 6. Puente sobre la quebrada San Juan. Fuente: Cornare, 2023.

En la imagen derecha de la anterior fotografía, se demuestra que los bloques rocosos dispuestos a los lados de los estribos del puente, corresponden a los mismos extraídos de la cantera sobre la vía San Roque – Santo Domingo, subangulosos, frescos de composición granítica.

Dado ello, tanto la construcción del puente como las demás intervenciones de las tres fuentes hídricas no se encuentran permitidas.

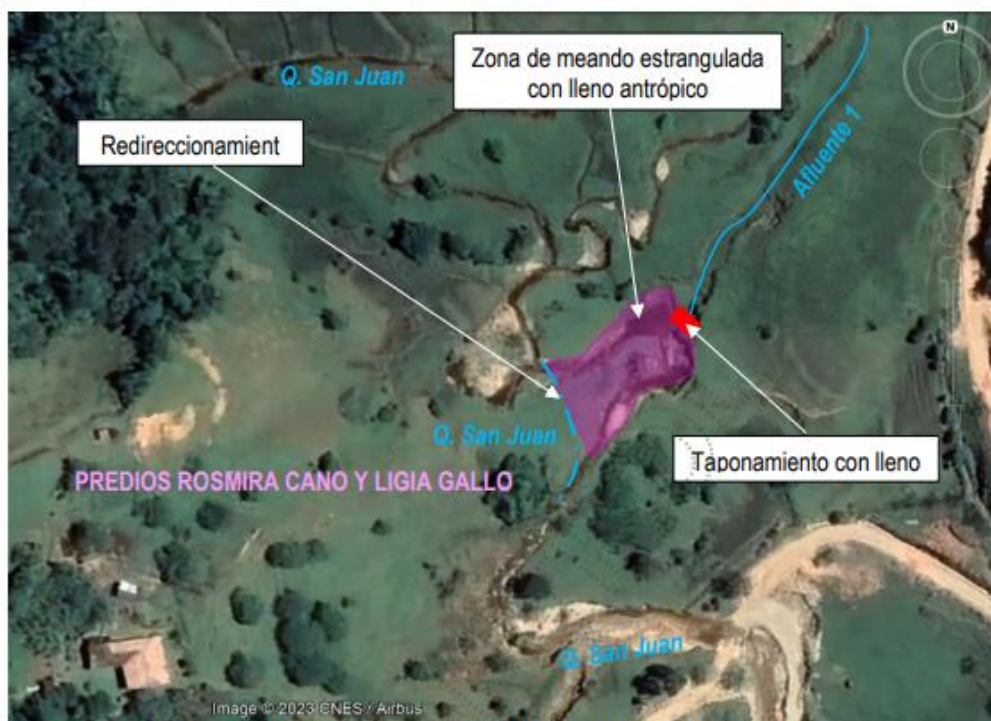
El Afluente 1 (ver Figura 3) con una dirección suroeste (SW), se encuentra intervenido con la disposición de un lleno en la zona de su desembocadura sobre el meandro de la quebrada San Juan, impidiendo el flujo natural del mismo.

Figura 3. Intervención de desembocadura del Afluente 1. Fuente: Cornare, 2023.

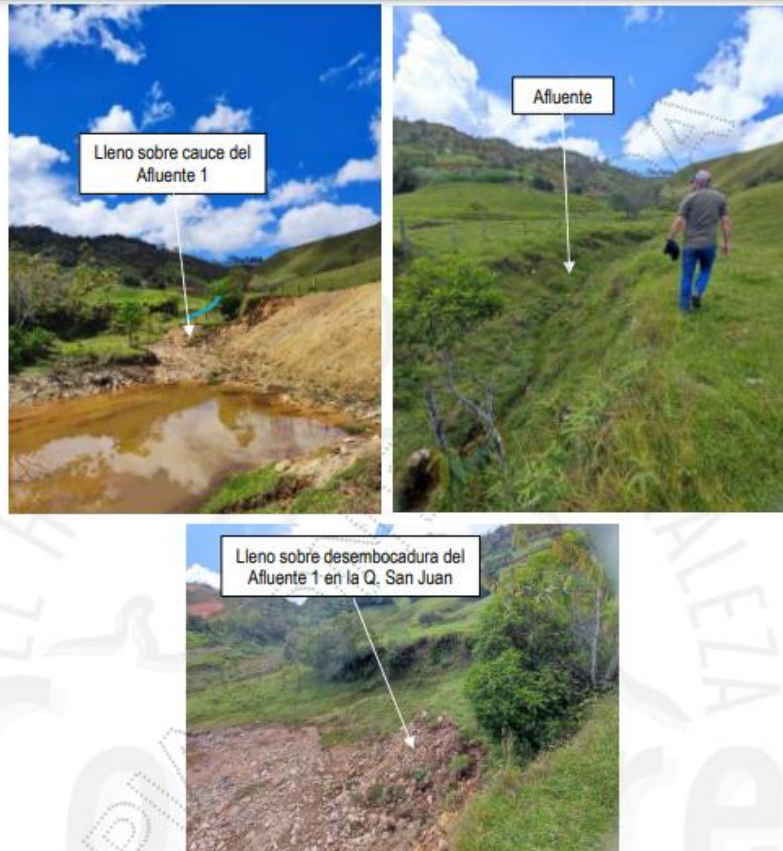
Dicho lleno se encuentra compuesto por material no consolidado de color pardo de arenas, limos y gravas, con una altura de 1,75 m y un ancho de 3 m aproximadamente (ver imagen inferior de la Foto 7).

Foto 7. Intervención del Afluyente 1 con disposición de lleno sobre su cauce. Fuente: Cornare, 2023.

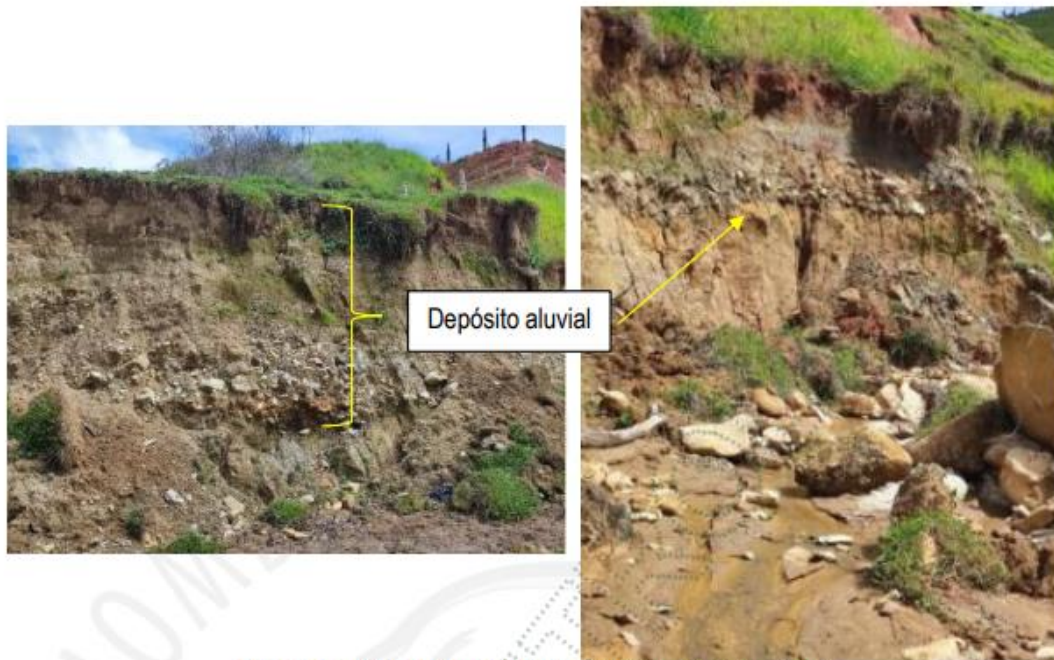
En la Foto 9 se observa el afloramiento del depósito aluvial asociado a la fuente hídrica, el cual clarifica la presencia a lo largo del tiempo de esta quebrada.

Foto 9. Depósito aluvial del Afluyente 2. Fuente: Cornare, 2023.
