RESOLUCIÓN

POR MEDIO DE LA CUAL SE IMPONE UNA MEDIDA PREVENTIVA

LA DIRECTORA REGIONAL BOSQUES DE LA CORPORACIÓN AUTÓNOMA REGIONAL DE LAS CUENCAS DE LOS RÍOS NEGRO Y NARE, "CORNARE",

Que en atención queja ambiental con radicado SCQ-134-1154-2023 del 27 de julio de 2023, se puso en conocimiento de la corporación lo siguiente: *"se está represando una fuente de agua para aprovechamiento de un lavadero de vehículos y de un estadero, generando procesos erosivos y turbiedad de la corriente por arrastre de sedimentos. también se están vertiendo en esta fuente las aguas residuales de una cochera que lavan a diario y que contamina el recurso que consumen varias familias del lugar."*

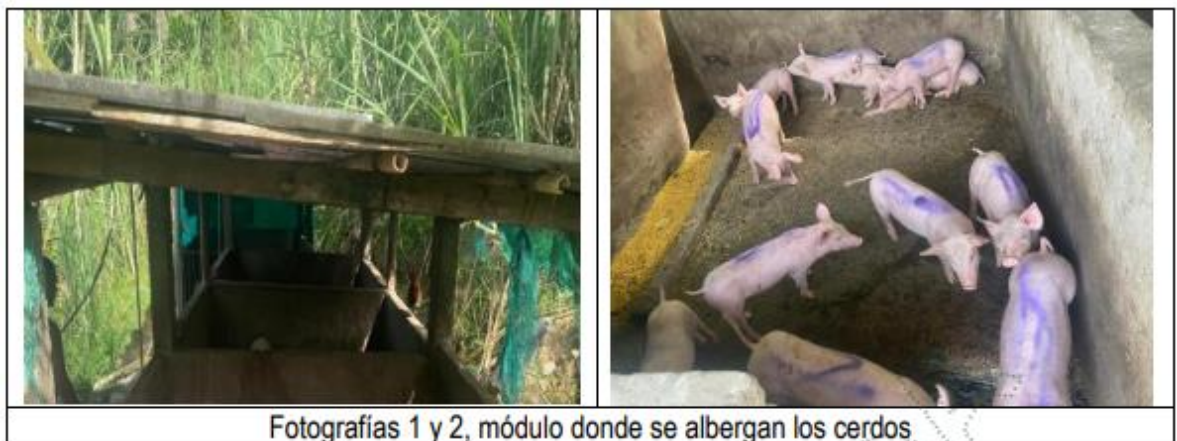
En el predio identificado con FMI: 0029208 y PK:1972001000003800055 se desarrolla una actividad porcícola de ceba con un total de 16 lechones, el módulo que alberga los cerdos se encuentra construido en mampostería, pisos en concreto, techos Eternit y bebederos de chupón (ver fotografías 1 y 2).

Fotografías 1 y 2, módulo donde se albergan los cerdos

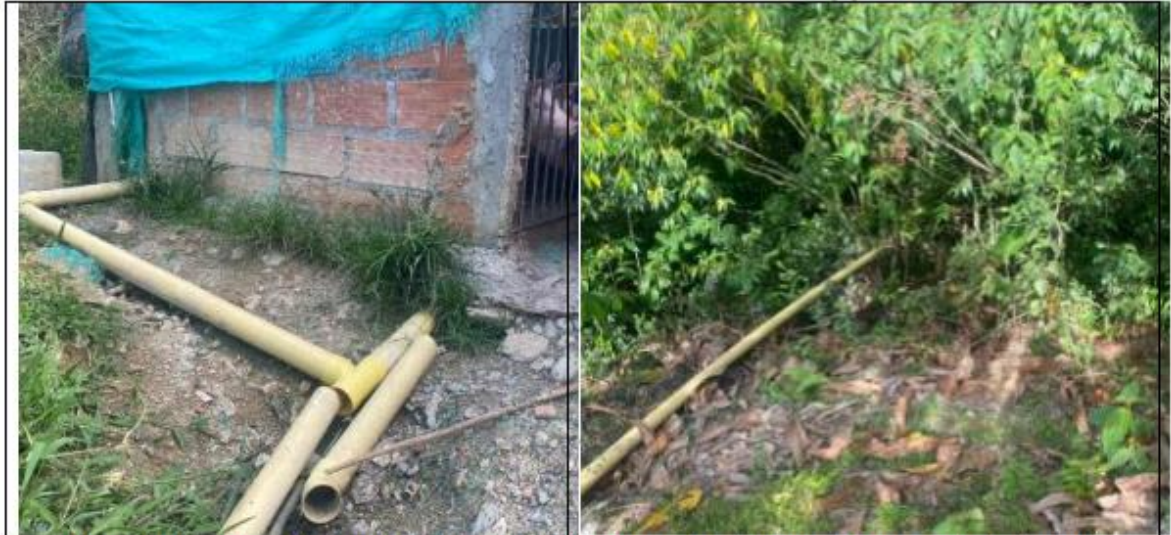
Los corrales son lavados todos los días y las excretas se conducen desde las instalaciones por tubería hasta la quebrada Santo Domingo sin ningún tratamiento (ver fotografías 3 y 4).

Fotografías 3 y 4. La descarga va directamente a la quebrada Santo Domingo sin tratamiento previo

En el sitio no se cuenta con compostera para el manejo de las excretas, ya que, los corrales son lavados diariamente con abundante agua y descargadas directamente a la quebrada sin un tratamiento previo.

1. **MEDIDA PREVENTIVA DE SUSPENSIÓN INMEDIATA** de todos tipos de vertimientos sin autorización de la autoridad ambiental competente sobre la fuente hídrica Santo Domingo ubicada en las coordenadas X(-w): -74°46'20.033" Y(n): 5°56'4.8" a una altura Z: 290msnm, ubicada en la vereda Santo Domingo del municipio de Cocorná, Antioquia, esta medida se impone a los señores Javier Méndez identificado con cédula de ciudadanía No. 78.322.424 y Luis Ángel Gallego Marín identificado con cédula de ciudadanía 92.642.543 en calidad del propietario del bien con FMI: 0029208 y PK:1972001000003800055, esto en contra de *ARTÍCULO 2.2.3.3.5.1* y *ARTÍCULO 2.2.3.2.20.5 del decreto 1076 de 2015*.

PARAGRAFO 1° REQUERIR al señor Luis Ángel Gallego Marín identificado con cédula de ciudadanía 92.642.543, para que si desea continuar con la actividad porcícola deberá solicitar ante Cornare los permisos ambientales correspondientes al permiso de vertimientos para levante y engorde de cerdos. Debido que las excretas sólidas deben ser recogidas dos veces al día en seco (cascarilla de arroz o aserrín), posteriormente se recogen para realizar compostaje y fertilización de potreros y los vertimientos líquidos proveniente del lavado de las cocheras deben ir a un tanque estercolero bajo techo.
