## RESOLUCION N°

### POR MEDIO DE LA CUAL NO SE AUTORIZA UNA OCUPACIÓN DE CAUCE Y SE TOMAN OTRAS DETERMINACIONES

Que técnicos de la Corporación procedieron a evaluar la información presentada, y a realizar visita técnica el 14 de marzo de 2023, generándose el informe técnico N° **IT-05192-2023** del 16 de agosto del 2023, dentro del

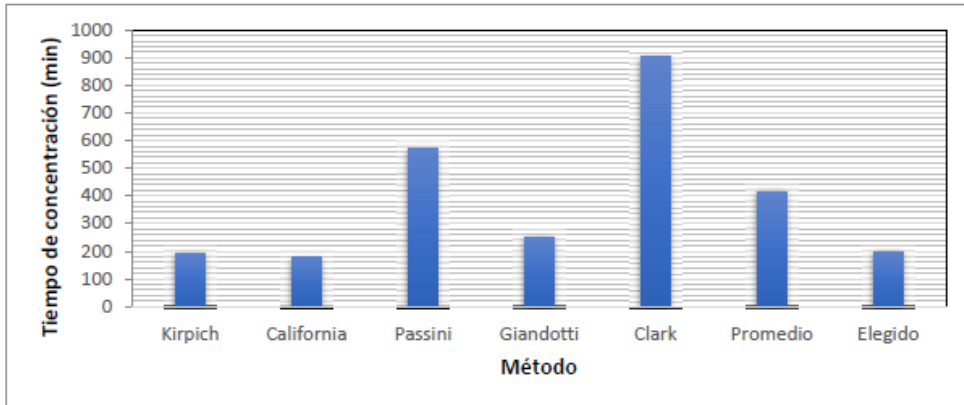
Para el cálculo de los tiempos de concentración se utilizan los métodos de Témez, Kirpich, California Culverts Practice, Giandotti, Passini y Clark, cuyas ecuaciones se muestran a continuación en ese mismo orden. Estos tiempos son los sugeridos en el libro Hidrología de Antioquia y se usan para ríos de montaña como lo es este caso (Smith & Vélez, 1997) y el tiempo seleccionado se muestra en la siguiente figura para un valor determinado de 200 minutos.

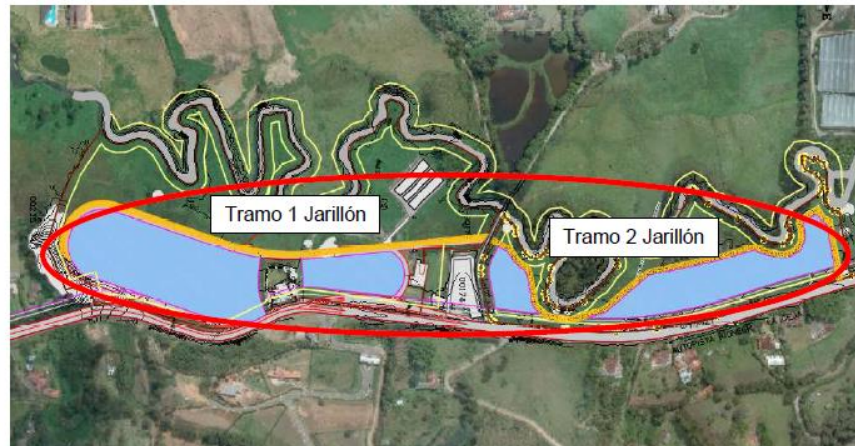
Figura 14. Infraestructura proyectada que demanda protección frente a inundaciones

La Obra proyectada, consta de un Jarillón que tienen una altura de 1.7 m de altura, medidos desde el terreno natural, Longitud 565 m Jarillón 1, Longitud 600 m Jarillón 2, la sección es trapezoidal con ancho menor 2.0 m, talud 1.5H:1V, ancho mayor 7.1 m, pendiente 0.4%, su localización en planta se observa en la siguiente figura

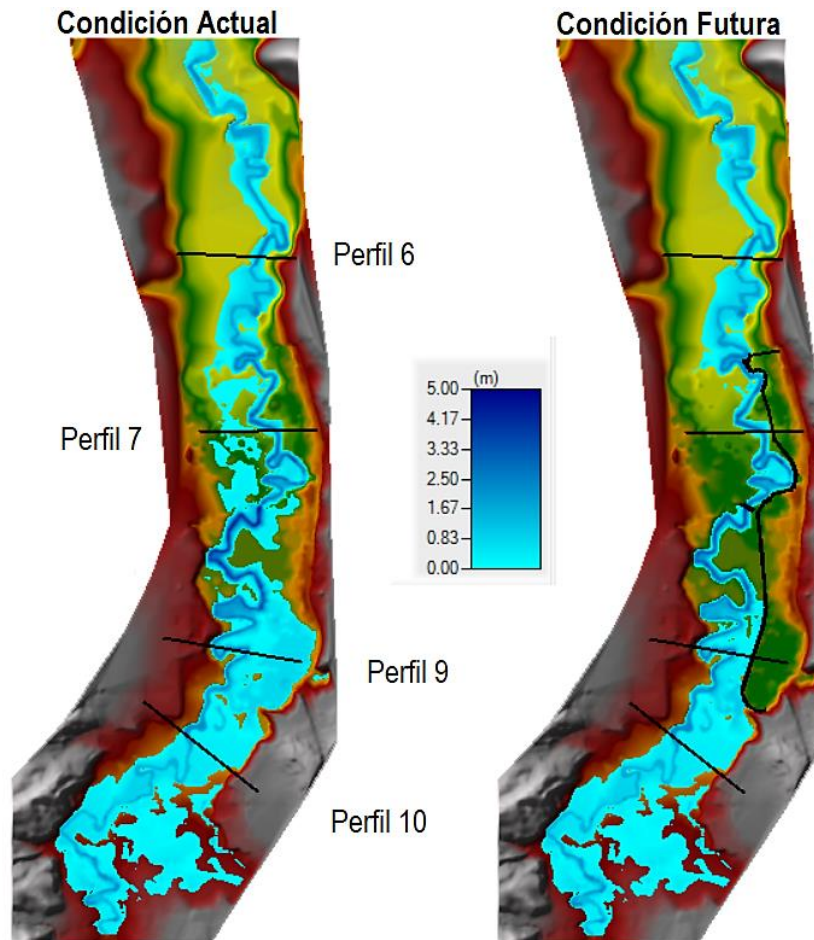
Como se puede observar en la siguiente imagen, la condición actual, presenta áreas con mayores profundidades que en las condiciones futuras, estas se observan particularmente en la parte media del Jarillón proyectado (entre perfiles 7 y 9), sin embargo, las modificaciones más evidentes se muestran entre el perfil 6 y 10 específicamente en el área de implantación de la obra.

La información de profundidades evidenciada no es consecuente con la racionalidad hidráulica de lo que se está presentado, dado que, las condiciones actuales muestran una mancha de inundación mayor a la mostrada en las condiciones futuras, esto teniendo en cuenta que la obra proyectada cumple como objetivo, disminuir la sección hidráulica, por tanto, mínimamente se debe conservar la mancha de inundación sobre la margen izquierda, situación que no se está evidenciando en la modelación presentada.

Adicionalmente, se puede observar según la modelación presentada, que no se evidencian alteraciones en la mancha de inundación, tanto aguas arriba como aguas abajo del sitio de intervención del Jarillón, tanto en condiciones actuales como futuras.

4.7.9. **La modelación hidráulica tanto en condiciones actuales como futuras, presentan inconsistencias en los resultados obtenidos, debido a que la mancha de inundación no representa adecuadamente el modelo implementado, exhibiendo una mancha de inundación más amplia en las condiciones actuales que en las proyectadas, aun sabiendo que la sección hidráulica de la quebrada fue reducida en la zona de construcción del Jarillón.**

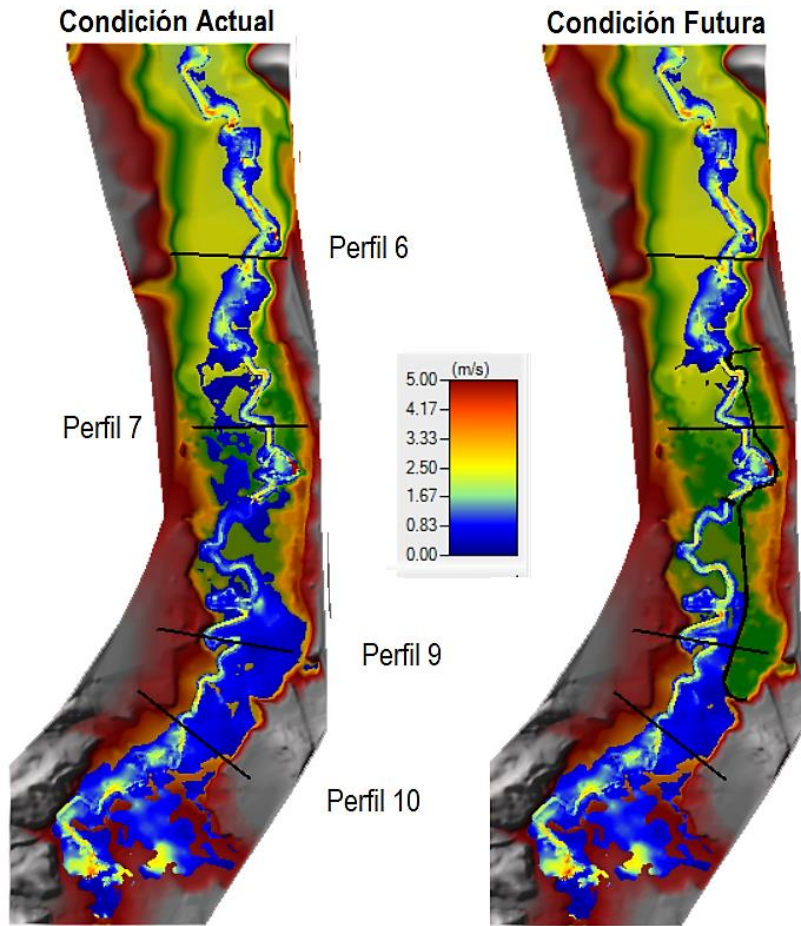
Las velocidades de flujo, tanto aguas arriba como aguas abajo del Jarillón proyectado, no presentan modificaciones, tal como se muestra en la siguiente figura, sin embargo, entre los perfiles 7 y 9 es donde se observa más representativo las variaciones de las velocidades; a nivel general es consecuente el aumento de las velocidades en las condiciones futuras, dado que se presenta un estrechamiento en la sección hidráulica de la quebrada, lo que puede ocasionar mayores procesos de socavación.

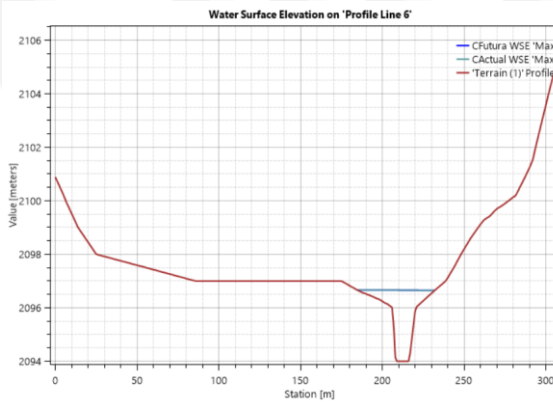
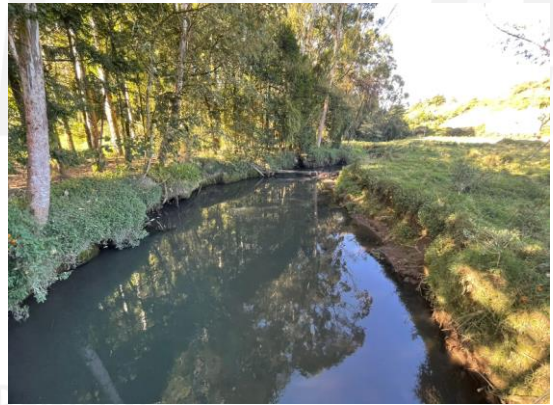
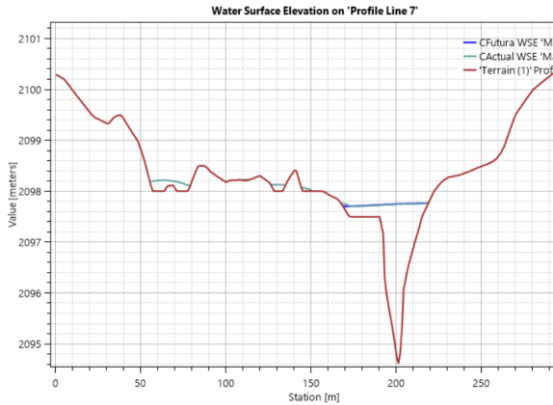
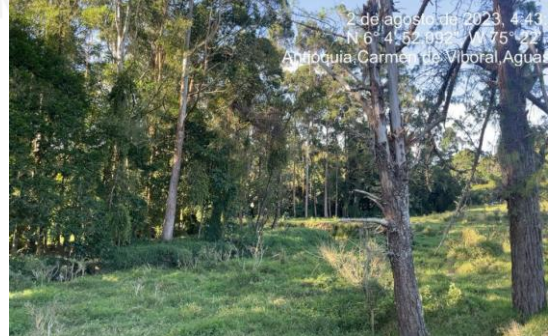
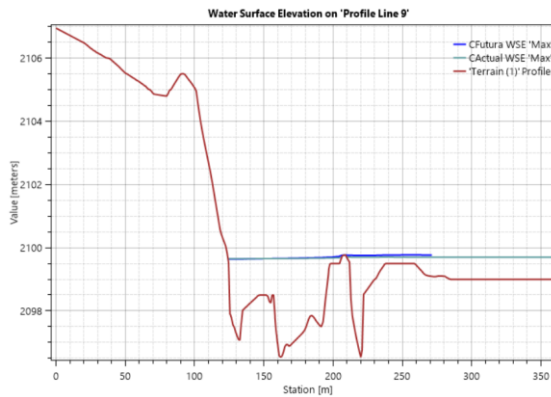
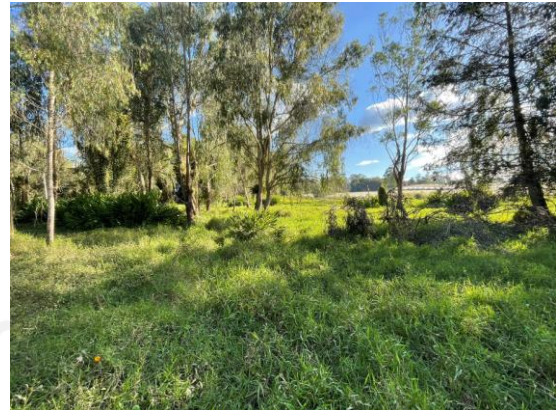
**Secciones transversales**

Las secciones transversales montadas en el modelo hidráulico, en algunos sectores no son representativas con lo observado en campo, esto es debido al proceso de empalme de topografías y cartografía, no es de esperar que sean similares, sin embargo, si se espera que representen la topografía de la zona de estudio.

La topografía empalmada presenta varias escalas, lo que conlleva a posibles errores en las secciones transversales utilizadas en el modelo hidráulico, generando errores en el momento de la extracción de los resultados.

4.7.11. **Las secciones transversales evaluadas no son representativas con las existentes.**
