## RESOLUCIÓN No.

### POR MEDIO DE LA CUAL SE IMPONE UNA MEDIDA PREVENTIVA

### LA DIRECTORA REGIONAL BOSQUES DE LA CORPORACIÓN AUTÓNOMA REGIONAL DE LAS CUENCAS DE LOS RÍOS NEGRO Y NARE, "CORNARE",

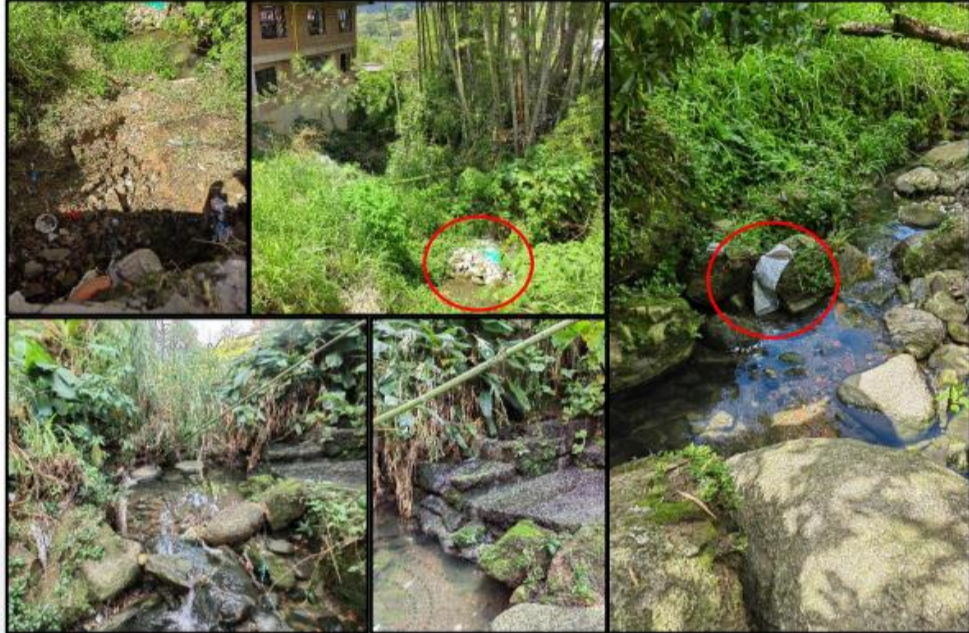
- La fuente hídrica que transcurre por las coordenadas 6°03'20,99"N; 75°11'14,34" W; 1.250 msnm, denominada Quebrada La Granja y que atraviesa parte de la zona urbana del municipio de Cocorná está siendo foco de contaminación directa e indirecta por vertimientos y depósito de residuos sólidos que alteran su estado natural y dificultan el desarrollo de la fauna y flora que habita a lo largo del área que ocupa. A pesar de que el cuerpo hídrico está protegido a ambos márgenes de su cauce por material vegetal propio de zonas húmedas, pastos y demás individuos arbóreos plantados, el interior de su cauce se encontró invadido por bolsas plásticas, empaques, envases, material vegetal e incluso restos de escombros, ajenos a los componentes del lecho de un cuerpo de agua. En cuanto a las propiedades

organolépticas del agua, se percibieron olores muy leves pero característicos de agua residual, además visualmente se notó que el fluido se tornaba un poco opaco en ciertas zonas, lo que se atribuye a la mezcla o dilución del agua natural con líquidos vertidos a la fuente.

**Imagen 1.** Cornare. 2023. Estado actual de la fuente hídrica inspeccionada en el sector La Granja con residuos sólidos y restos de escombros en su interior.

- Ejecutar actividades de limpieza en la Quebrada La Granja donde se remuevan todo tipo de residuos sólidos y escombros ajenos a la fuente, que perturban el desarrollo ecológico y estado del recurso hídrico.
- Identificar la totalidad de las viviendas que realizan vertimientos de aguas residuales a la Quebrada La Granja y garantizar su conexión a la red de alcantarillado, con el fin de que la fuente hídrica se restablezca a su estado natural y evitar que ésta siga siendo contaminada. Enviar información a la Corporación sobre las acciones efectuadas.
- Realizar las adecuaciones necesarias al sistema de conducción de la red de alcantarillado de manera que se evite el descargue o vertimiento de ésta a la Quebrada La Granja como se ha venido realizando de acuerdo a la información

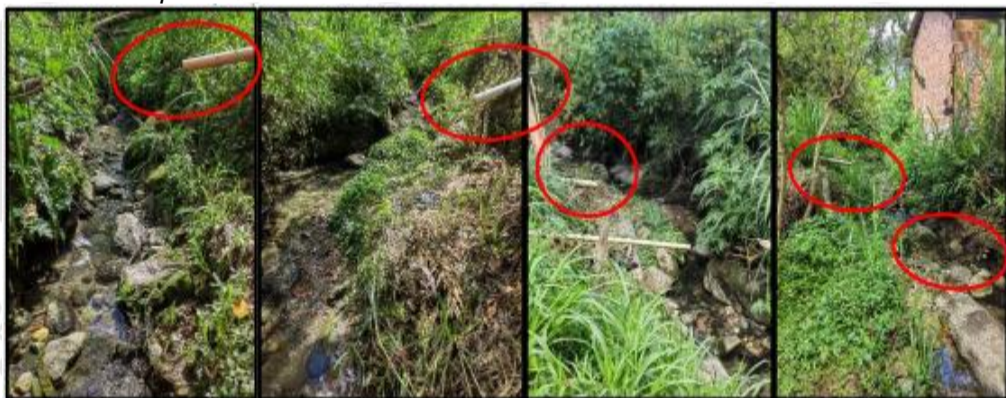
- En el tramo inspeccionado desde las coordenadas 6°03'20,99"N; 75°11'14,34" W; 1.250 msnm, hasta las coordenadas 6°03'18,22"N; 75°11'16,41" W; 1.250 msnm, se observaron varias tuberías tipo PVC con diámetros de hasta 3" que descargan a la fuente hídrica, algunas de ellas procedente de lavaderos o áreas de lavado de viviendas construidas cerca a la Quebrada La Granja y de otras no se pudo establecer si procedían de unidades sanitarias o cocinas de las viviendas.

**Imagen 2.** Cornare. 2023. Tuberías tipo PVC que descargan a fuente hídrica.

brindada por la comunidad del sector la Granja, garantizando el debido tratamiento de las aguas residuales en la planta de tratamiento del municipio y evitando la contaminación de la fuente hídrica.

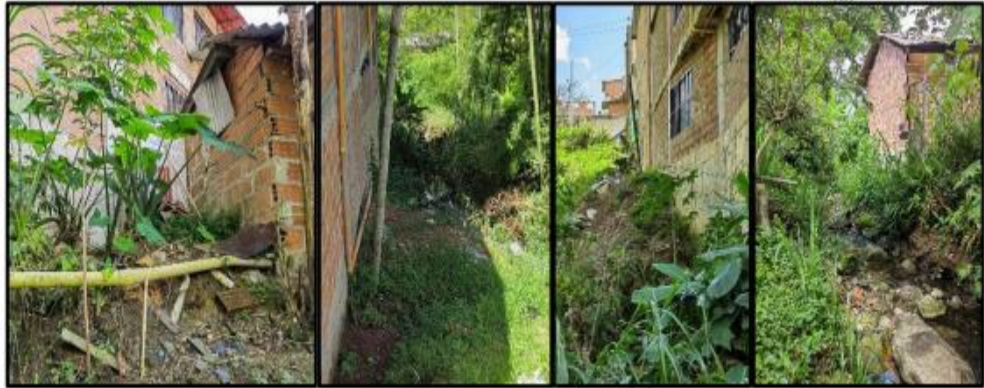
- Por su parte, las viviendas cercanas a la fuente hídrica en su mayoría fueron construidas ocupando parte de la ronda hídrica de la quebrada, comprendida por la faja de protección y las áreas de protección y conservación ambiental, por lo que en eventos de crecientes y altas precipitaciones son susceptibles a ser inundadas y corren el riesgo de que sufran inestabilidad por la absorción de agua y humedad en el terreno y/o socavación. Esto es asegurado en base al artículo tercero del acuerdo 251 de 2011 de Cornare, en el cual se toma como criterio para la delimitación de las rondas hídricas, el período de retorno correspondiente a los cien años ( $Tr = 100$  años), que como mínimo, al suponer que la mancha de inundación para el período de retorno de los cien años fuera inferior a 30 metros, la ronda hídrica deberá ser de 30 metros (Parágrafo 1), longitud de resguardo que no cumplen las viviendas construidas a ambos márgenes de la quebrada.

**Imagen 3.** Cornare. 2023. Viviendas del sector La Granja que ocupan parte de la Ronda Hídrica de la Quebrada La Granja.

- Se evidenció una notable ocupación de la Ronda Hídrica de la quebrada, por las viviendas construidas en el sector La Granja, ya que dichas estructuras fueron levantadas a menos de 30 metros comprendidos por la faja de protección y las áreas de protección y conservación ambiental, que como mínimo distancia debe ser respetada de conformidad con el Artículo Tercero del Acuerdo 251 de 2011 de Cornare.
