RESOLUCIÓN No.

POR MEDIO DE LA CUAL SE IMPONE UNA MEDIDA PREVENTIVA

Que técnicos de Cornare proceden a realizar visita para evidenciar lo descrito en la queja ambiental y de esta visita realizada el día 14 de agosto de 2023 se genera informe técnico con radicado IT-05412-2023 del 24 de agosto de 2023 en el cual se realizan las siguientes observaciones:

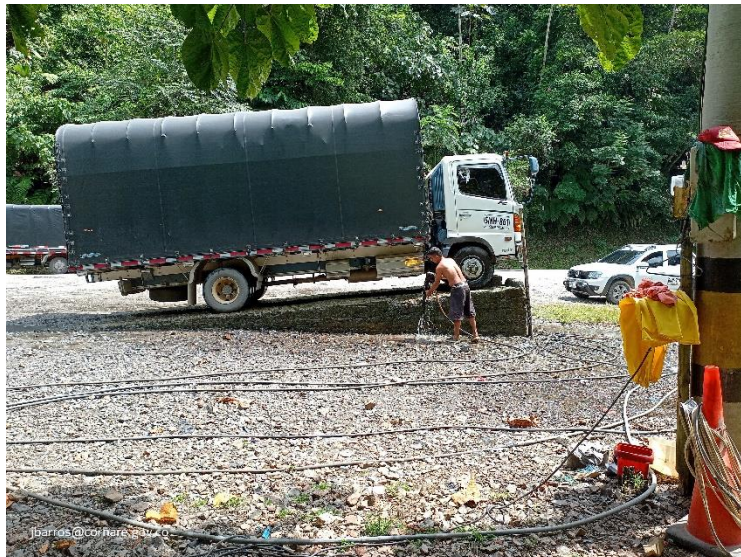
- La actividad económica relacionada con el lavado de vehículos automotores efectivamente estaba siendo desarrollada en el lugar referenciado, precisamente en las coordenadas geográficas 74°56'28.11"W; 5°59'59.02"N, al costado derecho de la autopista Medellín – Bogotá en el predio identificado con PK: 6602001000003500043. Allí se observó la presencia de una vivienda y la adecuación de un área para realizar el lavado de vehículos.*

**Imagen 1.** Cornare. 2023. Área destinada para el lavadero de carros en el predio identificado con PK: 6602001000003500043

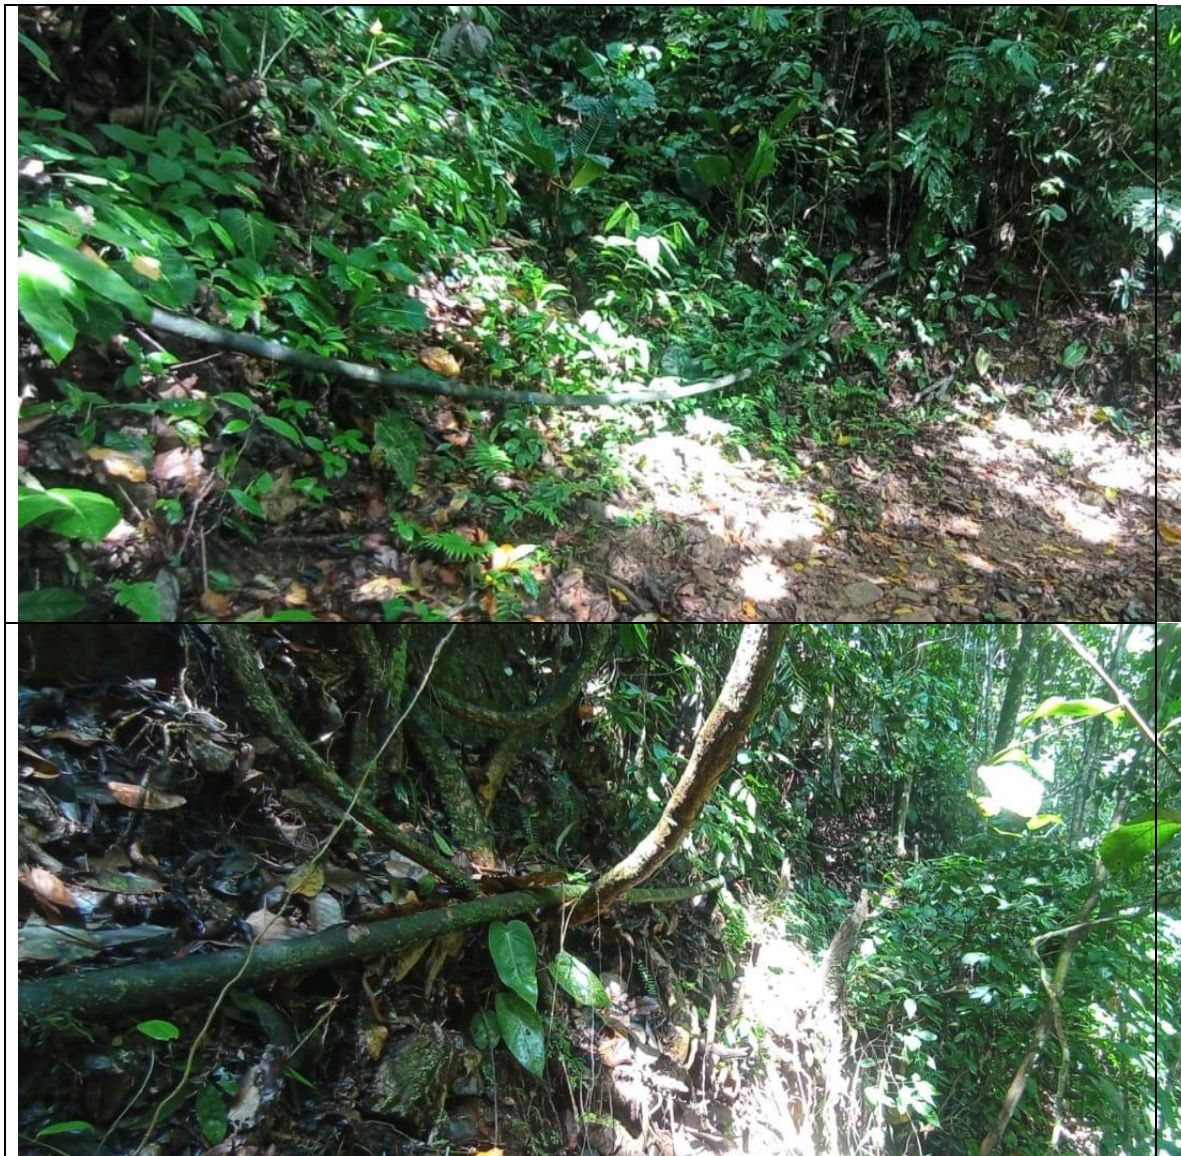
- El lavado de los vehículos automotores se realiza sobre un cárcamo en concreto cemento, el cual tiene un depósito en el fondo con desnivel para evacuación de las aguas servidas que las lleva por tubería enterrada de PVC de 4 pulgadas de diámetro a un campo de infiltración en el mismo predio y en dirección al Rio Dormilón. Se pudo verificar que en la conducción de las aguas servidas no hay fugas, no se observaron encharcamientos, socavamientos o depósitos de agua en el transecto Cárcamo – campo de infiltración. Al consultarle por la captación de aguas con la que se realiza la actividad en el predio, informa que la captación se hace en un punto distante del predio. El agua es conducida al predio desde la captación por una manguera de dos pulgadas de diámetro de PVC. Se recorrió un transecto de aproximadamente 1.200 metros en dirección nororiente verificando el estado de la manguera hasta llegar a las coordenadas geográficas 74°56'31.35"W; 6°00'33.59"N en el predio identificado con PK: 6602001000003500102 donde se observó el punto de captación de las aguas. La manguera que conduce las aguas atraviesa los siguientes predios: Predio PK 6602001000003500050 propiedad del señor Jesús Antonio Monroy Duarte, predio PK 6602001000003500112 propiedad de la señora Liliana Cano Salazar, Predio PK: 6602001000003500051 propiedad del señor Orlando de Jesús Gómez y predio PK 6602001000003500098 propiedad del señor Joaquín Idarraga Martínez. En el recorrido se pudo verificar que la manguera no tiene fugas de agua, no se observaron encharcamientos, socavamientos o depósitos de agua en los predios sobre los que está ubicada la manguera. El señor José Vicente Vergara Mazo informa que semanalmente se hace verificación de la manguera para evitar fugas y perdidas de presión en la misma.

**Imágenes 2 y 3.** Cornare. 2023.Verificación conducción de aguas hacia predio identificado con PK: 6602001000003500043

- La captación de aguas con la que se realiza la actividad en el predio, se ubica en las coordenadas geográficas 74°56'31.35"W; 6°00'33.59"N en el predio identificado con PK: 6602001000003500102. La manguera que conduce las aguas desde la captación hasta el predio donde se realiza el lavado de vehículos automotores es de PVC de dos pulgadas de diámetro, tiene aproximadamente una longitud de 1.200 metros y atraviesa los siguientes predios: Predio PK 6602001000003500050 propiedad del señor Jesús Antonio Monroy Duarte, predio PK 6602001000003500112 propiedad de la señora Liliana Cano Salazar, Predio PK: 6602001000003500051 propiedad del señor Orlando de Jesús Gómez y predio PK 6602001000003500098 propiedad del señor Joaquín Idarraga Martínez. En el recorrido realizado para verificar el estado de la manguera se pudo verificar que la misma no tiene fugas de agua, no se observaron encharcamientos, socavamientos o depósitos de agua en los predios sobre los que está ubicada la manguera.

- *El lavado de los vehículos automotores se realiza sobre un cárcamo en concreto cemento, el cual tiene un depósito en el fondo con desnivel para evacuación de las aguas servidas que las lleva por tubería enterrada de PVC de 4 pulgadas de diámetro a un campo de infiltración en el mismo predio y en dirección al Río Dormilón. Se pudo verificar que en la conducción de las aguas servidas no hay fugas, no se observaron encharcamientos, socavamientos o depósitos de agua en el transecto Cárcamo – campo de infiltración*

1. Solicitar la Modificación de la concesión de aguas otorgada mediante Resolución con numero de radicado 134-0287-2019 del 19 de septiembre de 2019 ya que el uso de las aguas verificado en el predio (Lavado de vehículos automotores) no corresponde con el uso para el cual fue otorgada la respectiva concesión (Uso doméstico).
