### POR MEDIO DEL CUAL SE INICIA UN PROCEDIMIENTO ADMINISTRATIVO SANCIONATORIO DE CARÁCTER AMBIENTAL

Que se realizó visita técnica de atención a queja el día 20 de septiembre de 2022, los hallazgos de la misma se plasmaron en el informe técnico con radicado **IT-06230-2022 del 30 de septiembre de 2022**:

Que mediante visita de control y seguimiento realizada por Cornare el día 28 de noviembre de 2023 al predio objeto de la queja, se dieron las siguientes observaciones; las cuales fueron plasmadas en el informe técnico con radicado **IT-08257-2023 del 06 de diciembre de 2023:**

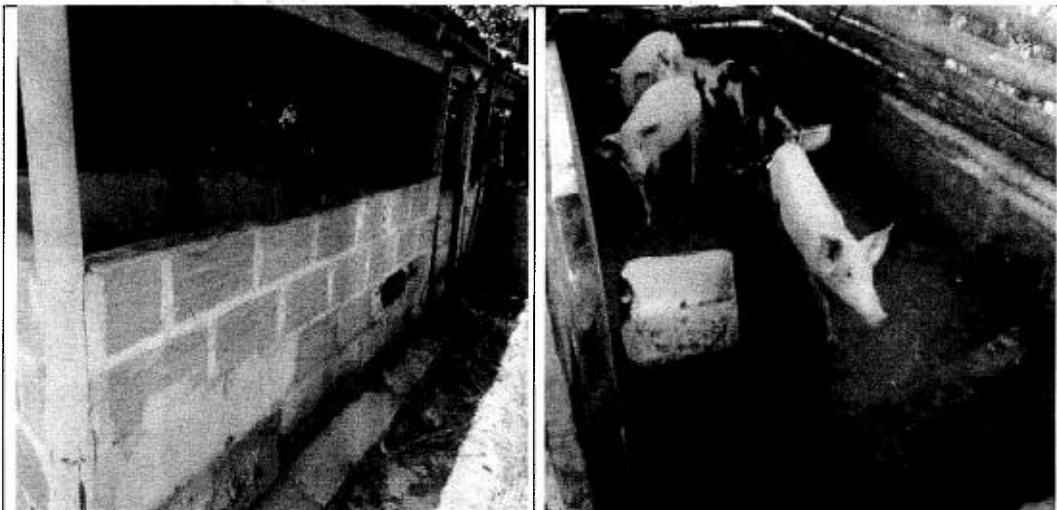
**Imágenes 1 y 2.** Instalaciones del sitio para la actividad porcícola.

de ganado porcino, cuenta con 8 corrales en mampostería y pisos en concreto, al momento se encontró 38 cerdos en total, (ver imágenes 1 y 2).

4.1 En el predio ubicado en la coordenada geográfica (W):  $-74^{\circ}48'20.6''$ , (N):  $6^{\circ}3'45.84''$  y altitud 401msnm, en la zona urbana del corregimiento El Prodigio del municipio de San Luis – Antioquia, distinguido con FMI 018-1207320 y PK\_PREDIOS 6601002001004900002, se desarrolla la actividad de cría de ganado porcino, cuenta con 8 corrales en mampostería y pisos en concreto, al

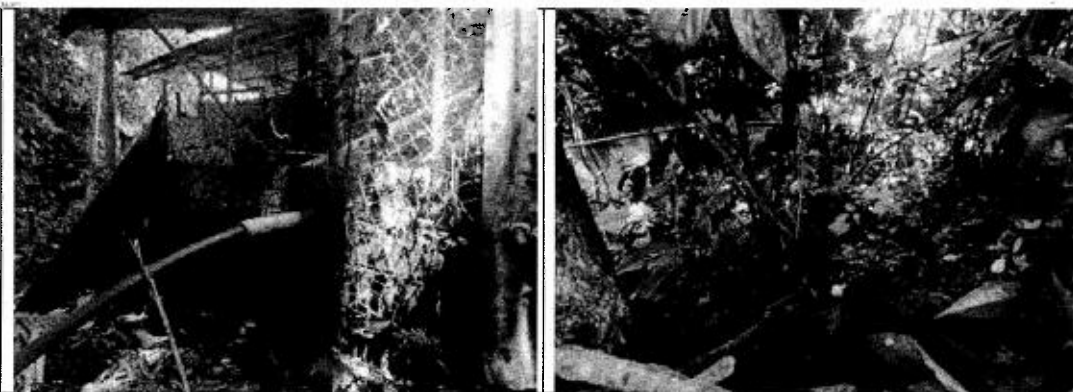
- Para el abastecimiento de agua para los cerdos, el sitio se abastece del Acueducto del corregimiento, situación corroborada con las acompañantes de la visita, ya que estas hacen parte de la Junta Directiva del mismo. En el sitio no se observó mangueras que deriven agua hacia el mismo de una fuente hídrica.
- En la visita se evidenció los corrales limpios y no se percibió olores ofensivos procedentes de la actividad porcina, se presume que fueron limpiados en horas de la mañana. El mantenimiento o limpieza de los corrales se realiza de forma manual con agua y cada módulo tiene tubería de salida, que van conectadas en serie y descargan las aguas residuales sin previo tratamiento en manguera de 2 pulgadas a la fuente hídrica contigua al sitio, el vertimiento se hace en la coordenada (W):  $-74^{\circ}48'20.43''$ , (N):  $6^{\circ}3'45.17''$  y altitud 395msnm, (ver imágenes 3 y 4).

**Imagen 3.** Tubería de descarga de aguas residuales no domésticas (porcícola)

**Imagen 4.** Tubería de descarga a fuente hídrica.

4.3 En el punto con coordenadas (W):  $-74^{\circ}48'20.43''$ , (N):  $6^{\circ}3'45.17''$  y altitud 395msnm, se evidenció la descarga de aguas residuales no domésticas sin previo tratamiento, provenientes del predio "distinguido con FMI 018-1207320 y PK\_PREDIOS 6601002001004900002, producto de la actividad comercial de cría de ganado porcino.

1. Tramitar el Permiso de Vertimientos, como cumplimiento a la Normatividad Ambiental - Decreto 1076 de 2015, por tratarse de una actividad productiva.

2. Dotar el predio objeto de la queja con un sistema de recolección y tratamiento de aguas residuales que cumpla con los parámetros definidos en el reglamento técnico del sector de agua potable y saneamiento básico — RAS 2017. Además, luego de instalar el sistema de tratamiento, deberá conducir sus aguas residuales a cualquiera de las siguientes opciones de disposición de aguas residuales: una fuente hídrica que no se encuentre en las prohibiciones estipuladas en el Artículo 2.2.3.3.4.3 del Decreto 1076 de 2015, a suelo (campo de infiltración, zanja de infiltración, pozo de absorción, entre otros) o al alcantarillado en caso de contar con éste.

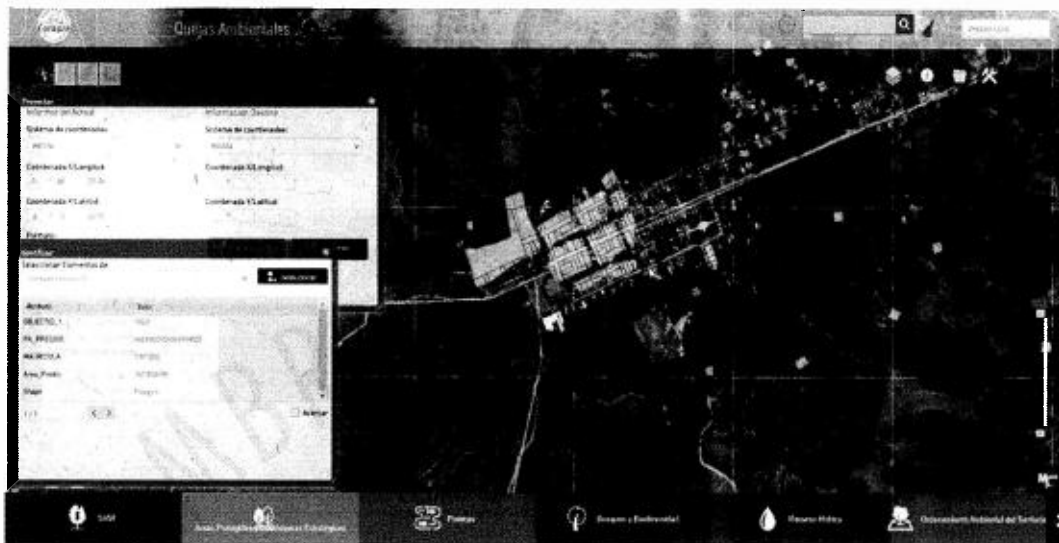
Predio fuente GEOPORTAL – CORNARE.

Con las actividades de cría, levante y ceba de cerdos, en el predio con coordenadas de ubicación: W: 74°48'20,76" - N: 6°3'45,93"; a 427 msnm., distinguido con Pk: 6601002001004900002 y FMI: 1207320, localizado en la zona urbana del corregimiento de El Prodigio del municipio de San Luis, se afecta los recursos naturales, como son el recurso hídrico, debido al vertimiento de las aguas residuales de la actividad porcícola a la fuente denominada "Caño Seco", que discurre por el sector.

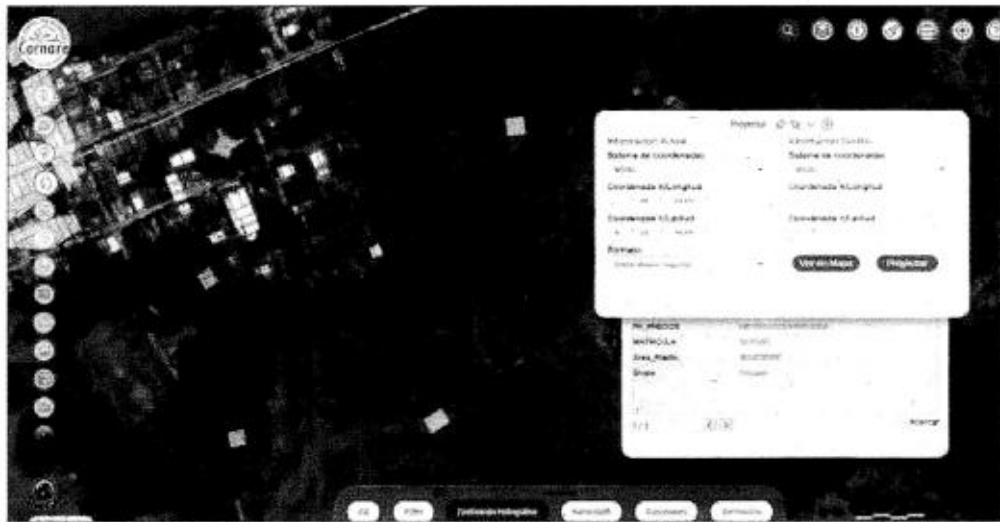
Figura 1. Predio (FMI): 018-1207320 ; PK: 6601002001004900002 Corregimiento El Prodigio – Municipio de San Luis- Fuente GEOPORTAL – CORNARE

El día 28 de octubre del 2023, funcionario de Cornare realizó visita técnica de inspección ocular al predio identificado con (FMI): 018-1207320 ; PK: 6601002001004900002 (Figura 1) el cual de acuerdo a la información del Geoportal de la Corporación tiene como propietario al señor Leodan Humberto Valencia Garcia, identificado con cédula de ciudadanía No. 70.353.583, el predio se localiza en las coordenadas 6°03'45.84" N, 74°48'20.69" W, 427 msnm, en el corregimiento El Prodigio del municipio de San Luis. La visita fue recibida por la cónyuge del propietario del predio, la señora Yudy Andrea Vega Donato identificada con la cedula de ciudadanía numero 1.111.790.811. En la visita al lugar denunciado en la queja se observó lo siguiente:

- Para el lavado de las instalaciones, se aprecia en la parte trasera de los corrales, un tubo de PVC de tres (3) pulgadas que está conectado a una manguera de PVC de dos y media (2 ½) pulgadas, y en unos siete (7) metros de longitud, las aguas residuales se vierten directamente, sin tratamiento previo, a una fuente hídrica denominada "Caño Seco" que discurre por el sector.

2. Dotar el predio objeto de la queja con un sistema de recolección y tratamiento de aguas residuales que cumpla con los parámetros definidos en el reglamento técnico del sector de agua potable y saneamiento básico — RAS 2017. Además, luego de instalar el sistema de tratamiento, deberá conducir sus aguas residuales a cualquiera de las siguientes opciones de disposición de aguas residuales: una fuente hídrica que no se encuentre en las prohibiciones estipuladas en el Artículo 2.2.3.3.4.3 del Decreto 1076 de 2015, a suelo (campo de infiltración, zanja de infiltración, pozo de absorción, entre otros) o al alcantarillado en caso de contar con éste.

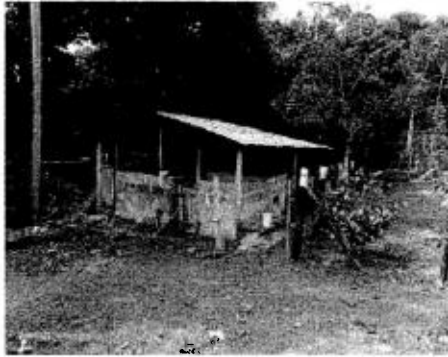
- Área construida de aproximadamente 60 metros cuadrados, techo en zinc con armazón de madera, paredes en adobe y ladrillo, piso en cemento que funciona como instalación para la ceba y engorde de porcinos en seis compartimientos de 3.0 x 2,5 metros, solo un compartimiento de 5.0 x 3.0 metros en el centro de las instalaciones, funciona como depósito para herramientas y materiales.

- En el primer compartimiento se aprecian tres (3) individuos en etapa de levante de aproximadamente tres meses de edad, contiguo a este, hay otro compartimiento con cinco (5) individuos en etapa de levante de dos meses de edad aproximadamente, para un total de ocho (8) animales.

Instalaciones para ceba y engorde de cerdos. Predio (FMI): 018-1207320 ; PK: 6601002001004900002  
 Corregimiento El Prodigio – Municipio de San Luis

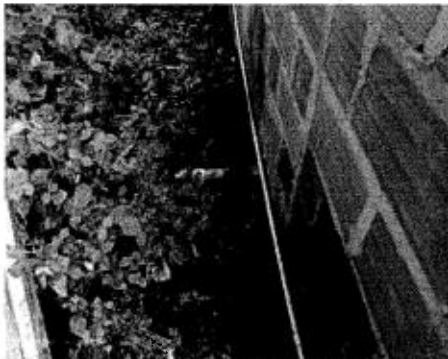
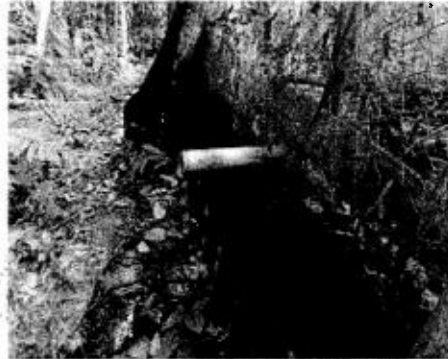
Vertimientos procedentes de explotación porcícola Predio (FMI): 018-1207320 ; PK: 6601002001004900002  
 Corregimiento El Prodigio – Municipio de San Luis.

- Una vez terminado el recorrido por las instalaciones destinadas al engorde de cerdos, se observó que el señor Leodan Humberto Valencia García, identificado con cédula de ciudadanía No. 70.353.583 no ha dado cumplimiento a la medida preventiva impuesta en la Resolución RE-03815-2022 del 04 de octubre de 2022 relacionada con la suspensión inmediata de las actividades de descarga de aguas residuales no domésticas a fuente hídrica, ya que continúa con la actividad de ceba y engorde de cerdos, los cuales son la fuente de aguas contaminadas con heces fecales y orina que se vierten en la corriente de agua denominada Caño seco.

- En el predio ubicado en la coordenada geográfica 6°03'45.84" N, 74°48'20.69" W, 427 msnm, del corregimiento El Prodigio del municipio de San Luis – Antioquia, distinguido con (FMI): 018-1207320 PK: 6601002001004900002, se desarrolla la actividad pecuaria de ceba y engorde de porcinos confinados en encierro de ladrillos y adobes con piso en cemento. Al momento de la visita se observaron 8 cerdos en etapa de ceba o engorde. Las aguas residuales producto de la actividad pecuaria se vierten directamente sin tratamiento previo, a una fuente hídrica denominada "Caño Seco" que discurre por la parte posterior de las instalaciones.
