POR MEDIO DE LA CUAL SE IMPONE UNA MEDIDA PREVENTIVA

Que mediante visita de atención a la queja realizada el **día 04 de septiembre de 2023**, al predio con coordenadas **6°0'46,32" N - 75°08'23,93" W**, ubicado en la vereda La Piñuela, del municipio de Cocorná, Antioquia, se generó informe técnico con radicado **IT-05933-2023 del 11 de septiembre 2023**.

Que el día 21 de noviembre de 2023, se realizó visita de control y seguimiento a lo requerido en la resolución con radicado RE-03917-2023 de 12 de septiembre de 2023, fruto de la visita se generó informe técnico con radicado IT-08449-2023 del 14 de diciembre de 2023, en el cual se hicieron las siguientes observaciones:

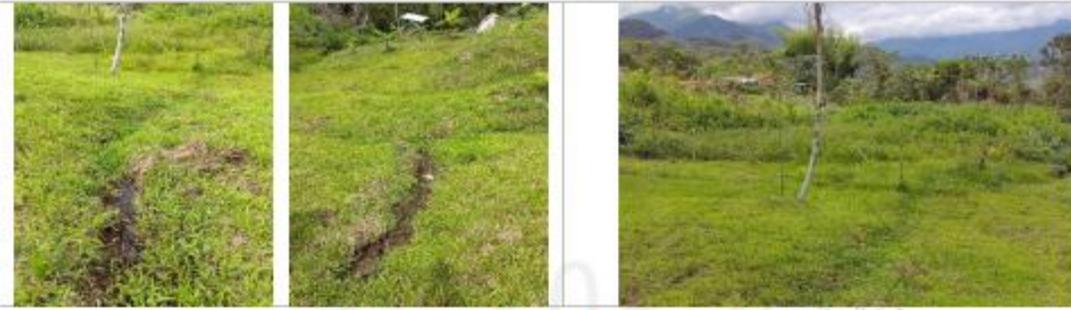
22.3 El estanque piscícola tiene un flujo constante de agua para la oxigenación de los peces, razón por la cual hay una descarga continua de agua mediante tubería de 3" de diámetro que discurre por un canal hacia la zona boscosa cercana al predio donde se continuó con la tala y que presuntamente cae a un canal hídrico cercano donde afluyen escorrentías de otros nacimientos de agua cercanos.

Captación de agua para tanque piscícola y descarga.

piscícola de baja escala en la que se tiene un estanque con número de peces por debajo de 100. El efluente del estanque se conduce por una zanja hasta un canal hídrico formado por las condiciones del terreno al cual también llegan aguas procedentes de otros nacimientos.
