RESOLUCION N.º

POR MEDIO DE LA CUAL SE NIEGA UN PERMISO DE OCUPACIÓN DE CAUCE Y SE TOMAN OTRAS DETERMINACIONES

Que técnicos de la Corporación procedieron a evaluar la información, realizaron visita técnica el día 30 de agosto de 2023, generándose el Informe Técnico N° **IT-08545-2023** del 19 de diciembre de 2023, dentro del cual se formularon las siguientes observaciones y conclusiones las cuales son parte integral del presente acto:

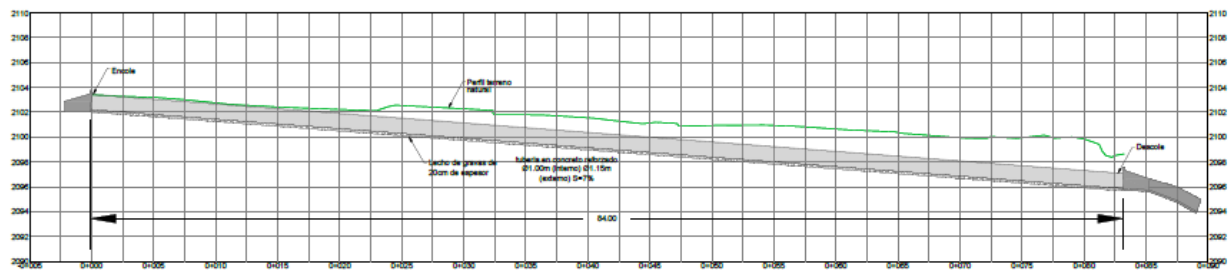
PERFIL LONGITUDINAL
A-A
Escala 1:100

El proyecto consiste en la construcción un atesorado (tubería) en una longitud de 84 metros para lograr la conformación de vías de acceso hacia dos establecimientos comerciales que se pretenden construir en el predio, en la fuente Sin Nombre.

Obra N°:	1	Tipo de la Obra:	Tubería
Nombre de la Fuente:	Q. Sin Nombre		
Duración de la Obra:			Permanente
Longitud(m):			84
Diámetro(m):			1.0
Pendiente Longitudinal (m/m):			0.07
Capacidad(m ³ /seg):			No Suministrada
Cota Lámina de agua de la fuente de Tr= 100 años (m)			2129.07
Cota Batea (m)			2128.20
Observaciones:

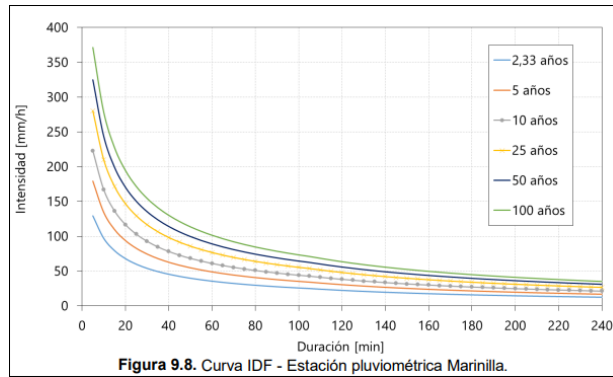
Figura 9.8. Curva IDF - Estación pluviométrica Marinilla.

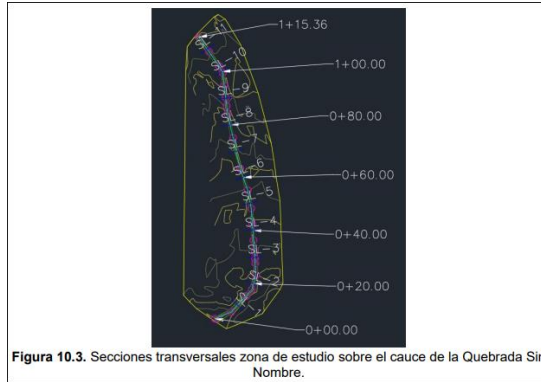
Para la definición geométrica de la corriente se levantaron secciones transversales espaciadas cada 10 metros para la zona de estudio delimitada (Quebrada Sin Nombre). Se obtuvieron secciones transversales cada 10 metros, con énfasis en el tramo de la realización de la obra hidráulica proyectada, las cuáles se simularon con tubería de 1 metro de diámetro.

Figura 10.3. Secciones transversales zona de estudio sobre el cauce de la Quebrada Sin Nombre.

En las secciones transversales 110, 100, 90, 70, 60, 50, 40, 30 el área de inundación para el $T_r=100$ años supera la topografía utilizada en el modelo hídrico.

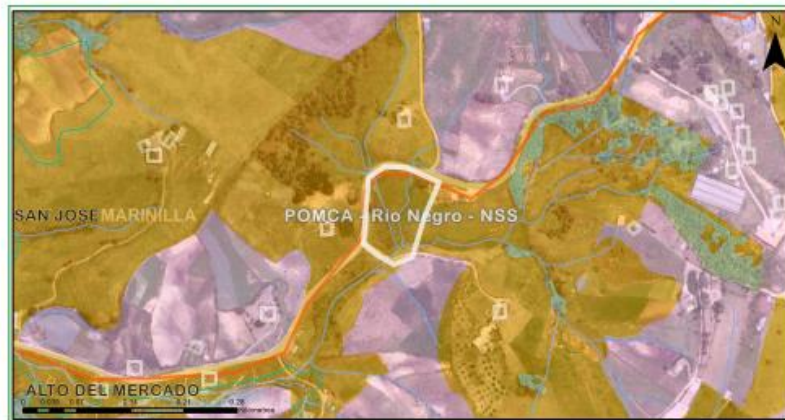
Una vez consultados los determinantes ambientales en la base de datos de La Corporación se presenta a continuación los resultados

Clasificación	Area (ha)	Porcentaje (%)
■ Áreas Agrosilvopastorales - POMCA	0.86	99.13
■ Áreas de recuperación para el uso múltiple - POMCA	0.01	0.87

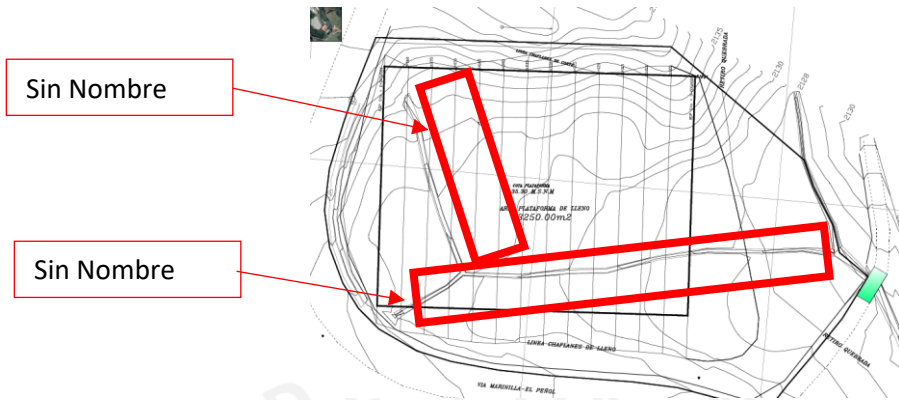
La intervención consta de un lleno sobre la fuente Sin Nombre N°1 y N°2, se encausó la fuente hídrica N°2 mediante una tubería en PVC por una longitud de 95.7m, Respecto a la fuente N°1 no se pudo observar en campo después de la ejecución de las obras.

Ilustración 1 Plano detalle de obra.

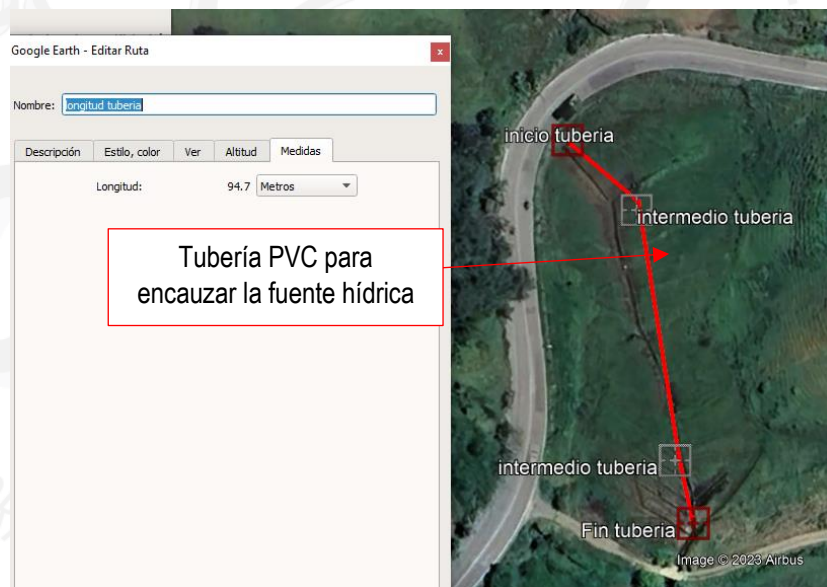
En el sitio se encuentra la construcción de una obra (tubería PVC) no autorizada, con esta se encauzo y rectifico el alineamiento de la fuente hídrica en una longitud de 95.7 metros y sobre esta se realizó un lleno en limo entre 2-3 metros aproximadamente. En el encole de la tubería se empalmo mediante una caja a una tubería existente de una obra hidráulica de la vía (Marinilla - Peñol). En el intermedio de la tubería existen unas cajas de inspección y que a su vez sirven para cambio de dirección. La tubería termina con un cabezote en el descole.

Ilustración 2 Longitud intervenida con tubería PVC

ARTÍCULO TERCERO: REQUERIR a la señora **MARTHA NELLY BOTERO CASTAÑO** para que de manera inmediata suspenda LAS INTERVENCIONES NO AUTORIZADAS SOBRE LAS FUENTES HÍDRICAS SIN NOMBRE denominadas en campo como FNS1 y FNS2.

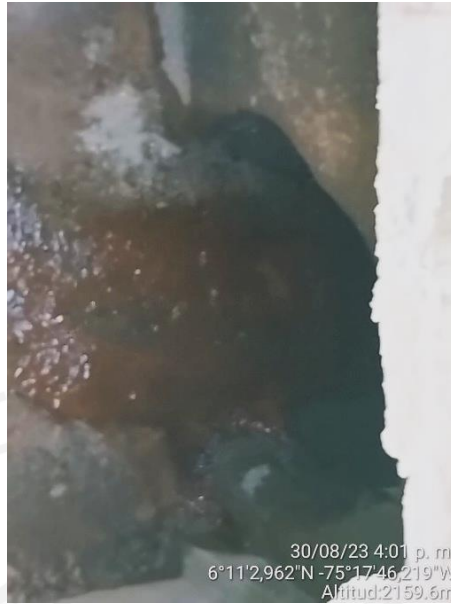
Ilustración 3. Conexión entre el descole de la obra en la vía (Marinilla – Peñol) y la obra (Tubería) NO autorizada

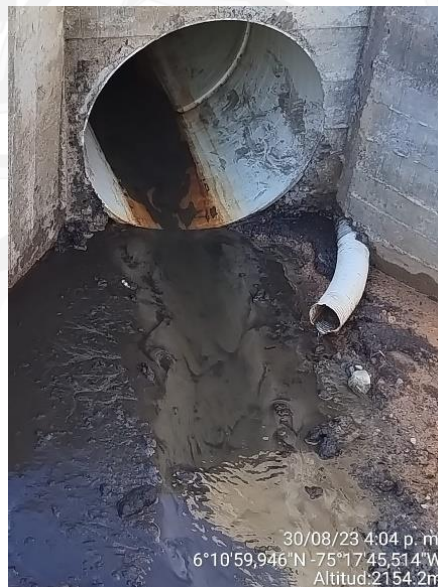
Ilustración 4. Descole de la obra (Tubería) NO autorizada

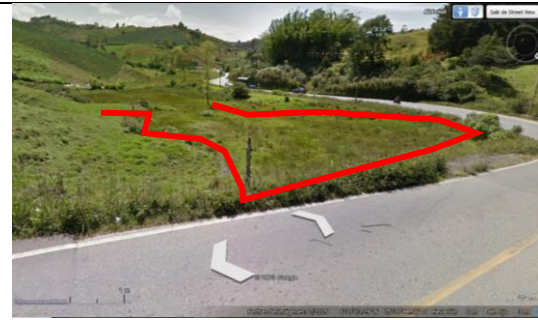
Ilustración 5 Registro año 2015

En la ilustración 4 se puede observar el contorno color rojo, que en su interior existió una vegetación que crece en los cuerpos de agua, cuyo color se diferencia claramente respecto a la vegetación por fuera del contorno color rojo (laderas)

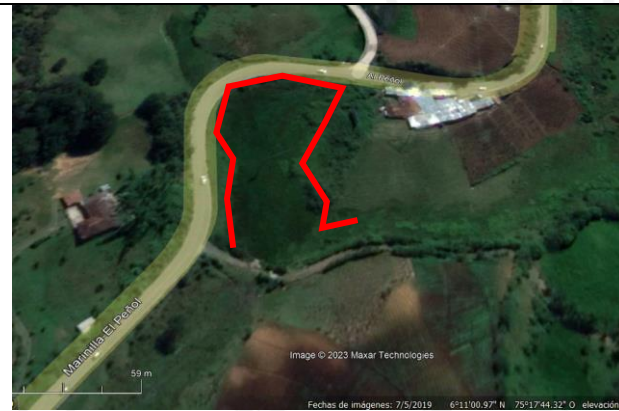
Ilustración 6 Registro año 2019

En la presente imagen satelital del año 2019 se observa dentro del contorno color rojo la vegetación (color verde oscuro) perteneciente a lugar con presencia constante de agua

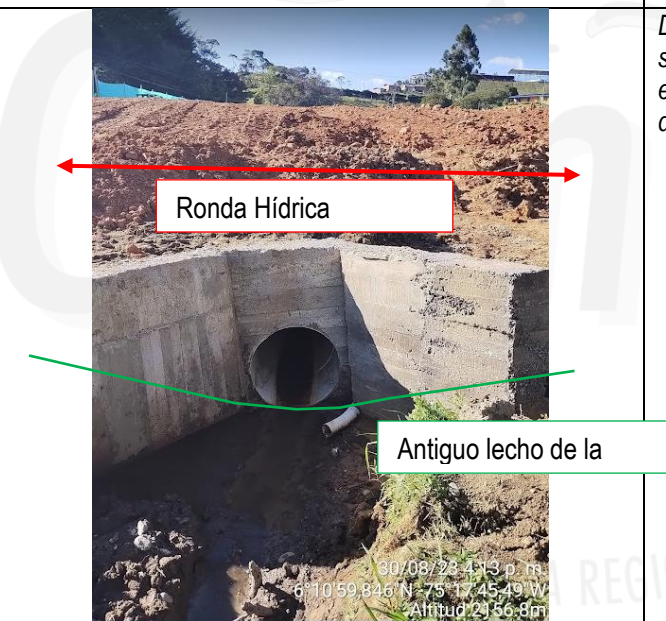
De acuerdo a las medidas tomadas del registro satelital, el ancho promedio de la Ronda Hídrica es de 25m y una longitud de 86m para un total de área de 2.150 m².

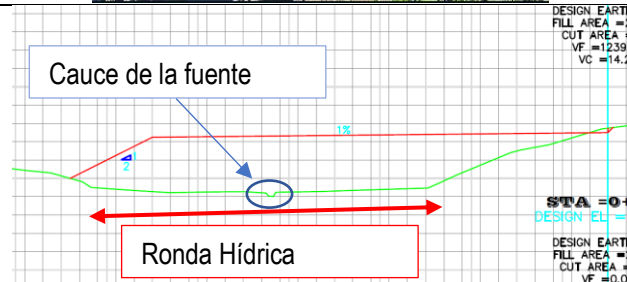
En el plano de detalle constructivo se observa la obra que corresponde a un lleno (línea color rojo), sobre el terreno natural (línea color verde) y cauce de la fuente hídrica (flecha color azul). Es importante mencionar que la intervención se realizó sobre la Ronda Hídrica Sin Autorización.

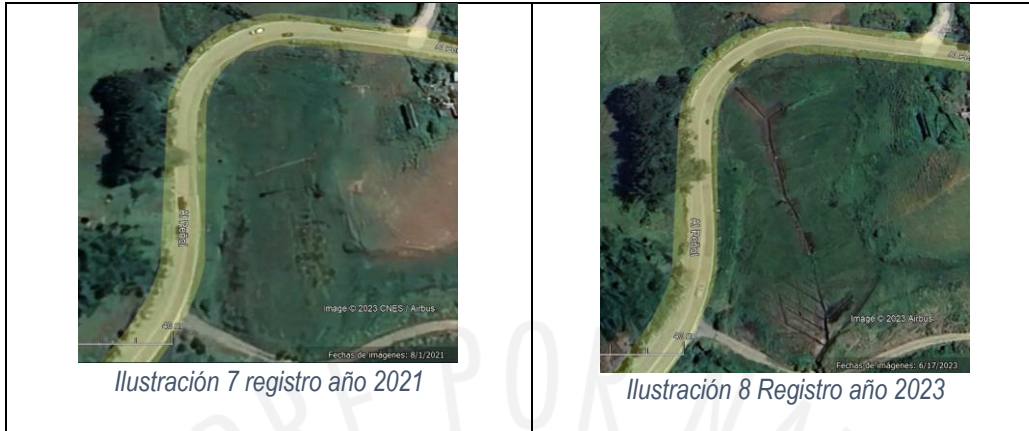
3.4.5.1 Entre el año el año 2021 y 2023 se realizaron unas actividades antrópicas. tipo espina de pescado a lo largo de toda la fuente. Esta intervención modifico las condiciones hidráulicas del cuerpo de agua, situación que se ve reflejado con el cambio de vegetación en la ronda hídrica del sitio de interés como se puede observar en la siguiente ilustración:

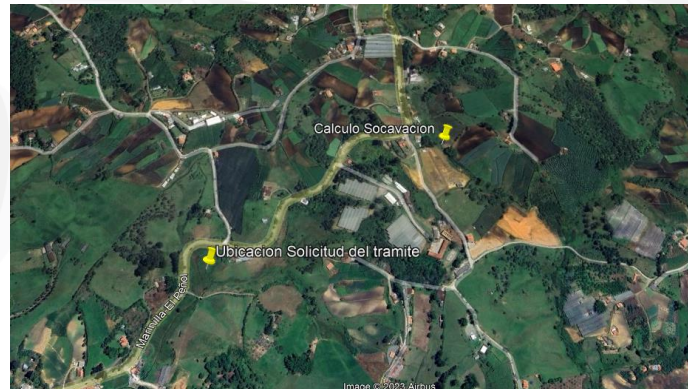
El cálculo de la socavación presentado por el usuario corresponde al predio con Matricula Inmobiliaria 0054697 a la fuente hídrica ubicada en las coordenadas WGS84 6°11'8.9"N y 75°17'27.6"W según lo observado en el informe. Estos son diferentes al presente tramite, cuyo predio tiene Folio de Matricula Inmobiliaria 018-86271 y fuente hídrica localizada en las coordenadas WGS84 6°11'8.9"N y 75°17'27.6"W.

Mencionado lo anterior, el análisis de socavación no refleja las condiciones de la fuente hídrica de interés, y no se puede tener en cuenta en el presente tramite ambiental debido a que las condiciones geomorfológicas, geotécnicas e hidráulicas son diferentes.

Ilustración 9 ubicación cálculo de socavación vs ubicación del predio.
