## AUTO

### POR MEDIO DEL CUAL SE IMPONE UNA MEDIDA PREVENTIVA Y SE INICIA UN PROCEDIMIENTO ADMINISTRATIVO SANCIONATORIO DE CARÁCTER AMBIENTAL

Que mediante queja ambiental N° SCQ-135-1667 del 26 de diciembre de 2022, de manera anónima se denuncia ante la Corporación “*afectación en la vereda Playa Rica del municipio de San Roque, realizando movimientos de tierra de apertura de vía cruzando una fuente hídrica*”.

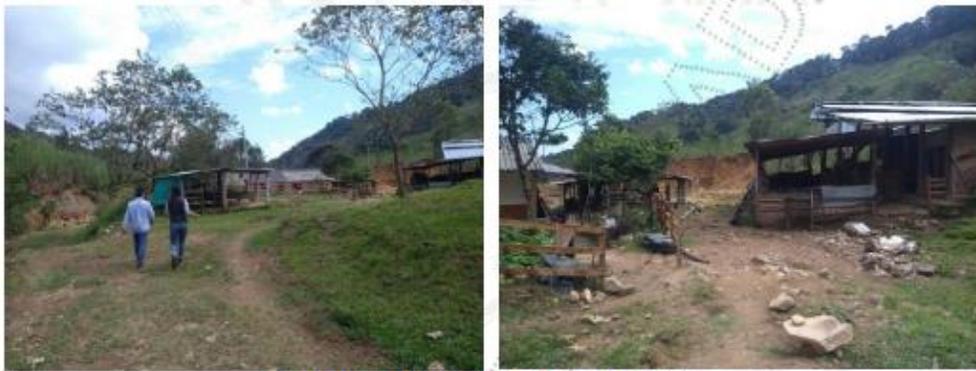
Durante la visita de campo realizada el día 28 de diciembre del año en curso, se realizó recorrido en el predio de la Finca El Carmín (Foto 1), en propiedad de la señora María Edelmira Toro Ceballos, allí se encontró afectación del recurso hídrico debido a actividades de movimientos de tierras.

Foto 1. Finca El Carmín. Fuente: Cornare, 2022.

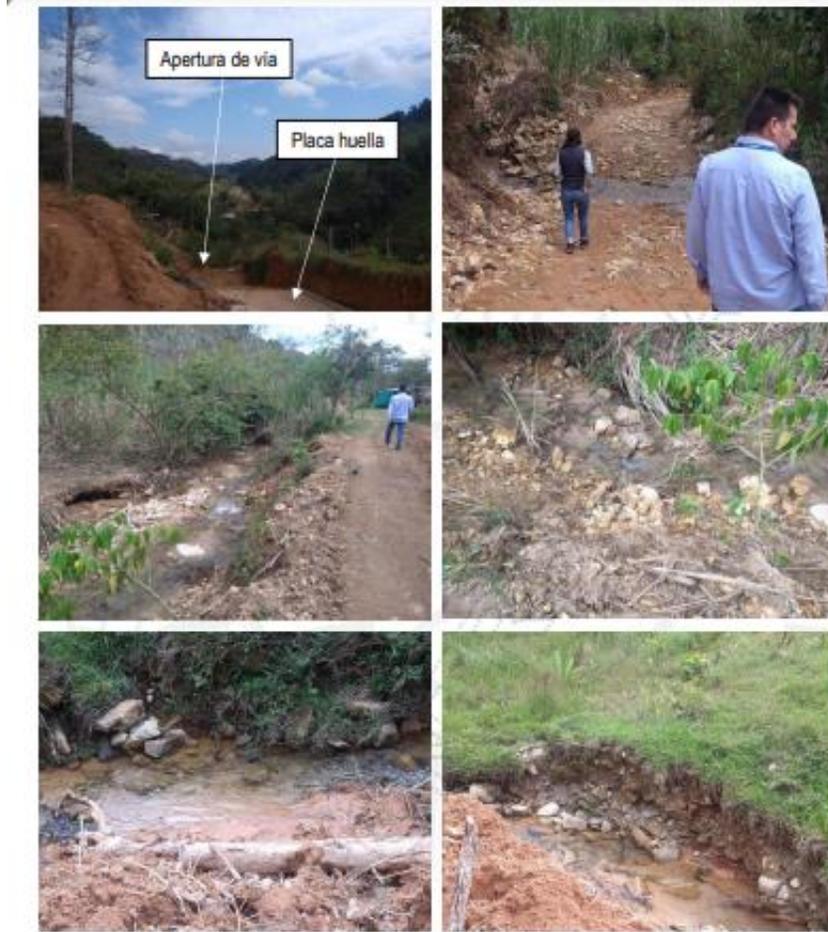
El acceso al predio se realizó a través de vía con un tramo en placa huella, luego de ello se observó la apertura de la vía, la cual se realizó con ayuda de maquinaria pesada, retroexcavadora.

Esta actividad se realizó sin criterio técnico, puesto que se encontraron depósitos del material excavado en uno de los costados de la vía, en inmediaciones de la Q. Sin Nombre 1, como se muestra en la Foto 2.

El material excavado y dispuesto en una de las márgenes de la Q Sin Nombre 1 se encuentra conformado por limos, arenas de color naranja con tonalidades pardas y cremas y bloques de roca subangulosos a angulosos con tamaños de hasta 10 cm de lado largo. Éste no se encuentra consolidado ni compactado por lo que facilita la contaminación de la fuente hídrica con sedimentación.

Foto 2. Estado de la vía de acceso al predio y de Q. Sin Nombre 1. Fuente: Cornare, 2022.

**ARTICULO CUARTO: REQUERIR** a la señora **MARÍA EDELMIRA TORO CEBALLOS**, que deberá realizar la recuperación del cauce de las quebradas Sin Nombre 1 y 2 de tal manera que regresen a su estado original natural.

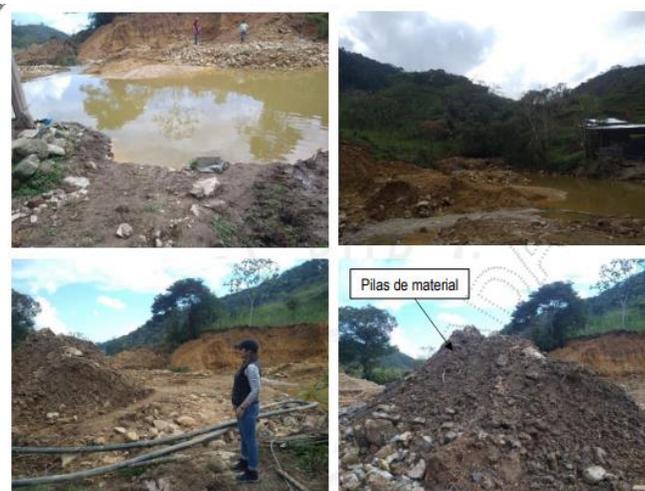
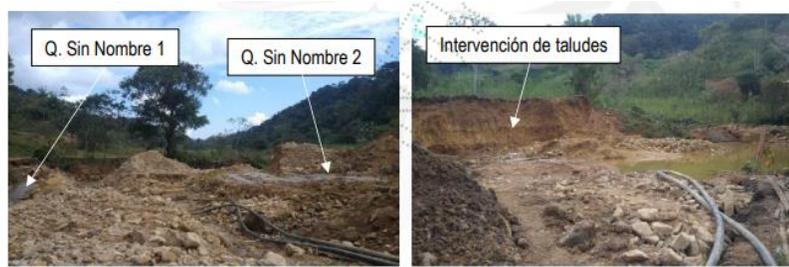
*En el costado este de la finca se halló afectación a las quebradas Sin Nombre 1 y 2 debido a la ocupación de cauce por llenado y deposición de material excavado de los taludes aledaños así como del lecho y por la estrangulación y re direccionamiento de sus cauces de manera indiscriminada y sin permiso ante la Corporación.*

Foto 3. Intervención de dos fuentes hídricas con movimiento de tierras. Fuente: Cornare, 2022.

Según lo indicado por la señora María Edilma Toro, estas actividades se están llevando a cabo con el fin de cambiar la dirección de la inundación de la Q. Sin Nombre 2, dado que normalmente inunda su trapiche y a que genera procesos de socavación en los taludes donde este se ubica.

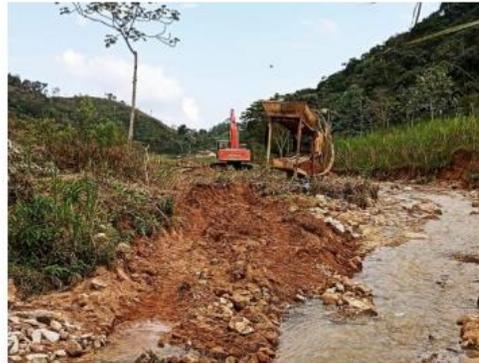
Adicional a ello indica que la maquinaria pesada que se encontraba activa el día de la visita (Foto 4), fue contratada para realizar la explanación del terreno donde se encuentra su cultivo de caña, dado que en esas condiciones el agua se desbordaría en tal dirección. No obstante, esta información es incongruente dado que la zona donde se encuentra el cultivo de caña corresponde a la llanura de inundación de la quebrada y por tanto, naturalmente se caracteriza por presentar pendientes planas, entre 0-5°. Es importante resaltar que esta hace parte de la ronda hídrica del afluente.

Foto 4. Retroexcavadora realizando remoción de material en lecho y riveras del afluente. Fuente: Cornare, 2022.

**ARTÍCULO PRIMERO: IMPONER MEDIDA PREVENTIVA DE SUSPENSION INMEDIATA** de toda actividad que genere afectación ambiental, especialmente las actividades de excavación del lecho y taludes de las riveras y disposición del material de manera indiscriminada, tala y/o retiro de individuos arbóreos y actividades de minería por dragado hidráulico a través de succión en el lecho, que se vienen desarrollando en el sitio con coordenadas geográficas N 6° 28' 37.2" O 75° 0' 10.8" ubicada en la vereda Patio Bonito, inmediaciones de la Finca “El Carmín” del Municipio de San Roque Antioquia; la anterior medida se impone a la señora **MARÍA EDELMIRA TORO CEBALLOS**, identificada con la cédula de ciudadanía N° 22031730.

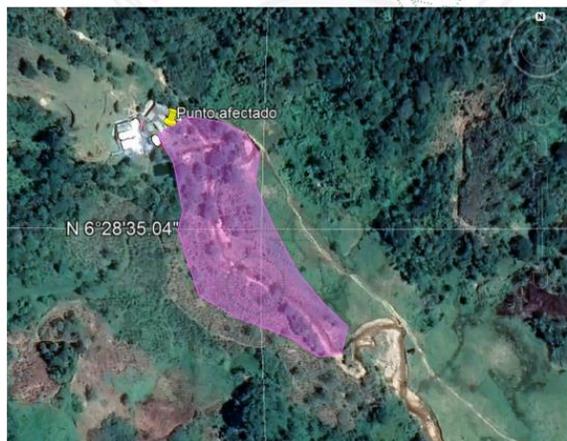
En la siguiente Figura se muestra el tramo intervenido por la retroexcavadora:

Figura 2. Tramo intervenido por la retroexcavadora y afectado. Fuente: Modificado a partir de Google Earth, 2022.

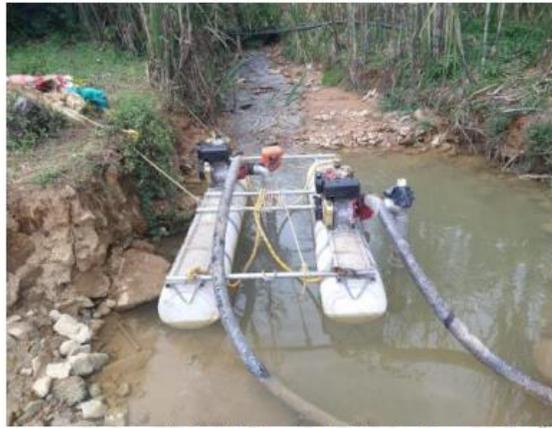
Por otro lado, en la Q Sin Nombre 1 se observó la presencia de una draga, con su equipo correspondiente: cajón, bombas, flotador, caja de compuertas, manguera de succión, como se muestra:

Foto 5. Draga en la Q. Sin Nombre 1. Fuente: Cornare, 2022.

Según lo manifestado por la propietaria, se deseaba aprovechar el movimiento del cauce para realizar la extracción de oro.

El dragado hidráulico consiste en la succión del material del fondo y riberas de los cuerpos de agua para realizar separación de minerales como el oro. Esto genera afectaciones ambientales ya que la extracción del material se realiza directamente en el cauce (se extrae material del lecho y riberas). Luego de extraído, el material es procesado (lavado) directamente sobre el cuerpo de agua, para así obtener las arenas negras que contienen las laminillas de oro.

**ARTICULO QUINTO: REQUERIR** al **MUNICIPIO DE SAN ROQUE**, para que de manera inmediata se proceda con la suspensión de las actividades de extracción de material a través de dragado hidráulico y el desmonte del equipo, ya que estas son del tipo ilegal. Así mismo, se deberán suspender las actividades realizadas por retroexcavadora en los cauces de las quebradas Sin Nombre 1 y 2, en el sitio inicialmente referido.
