## RESOLUCIÓN No.

**POR MEDIO DE LA CUAL SE IMPONE UNA MEDIDA PREVENTIVA Y SE ADOPTAN OTRAS DETERMINACIONES**

**LA DIRECTORA DE LA REGIONAL BOSQUES DE LA CORPORACIÓN AUTÓNOMA REGIONAL DE LAS CUENCAS DE LOS RÍOS NEGRO Y NARE "CORNARE",**

Que, en atención a la Queja ambiental antes descrita se generó el **Informe técnico de queja No. IT-00041 del 03 de enero de 2023**, producto de una vista técnica, en el que se estableció lo siguiente:

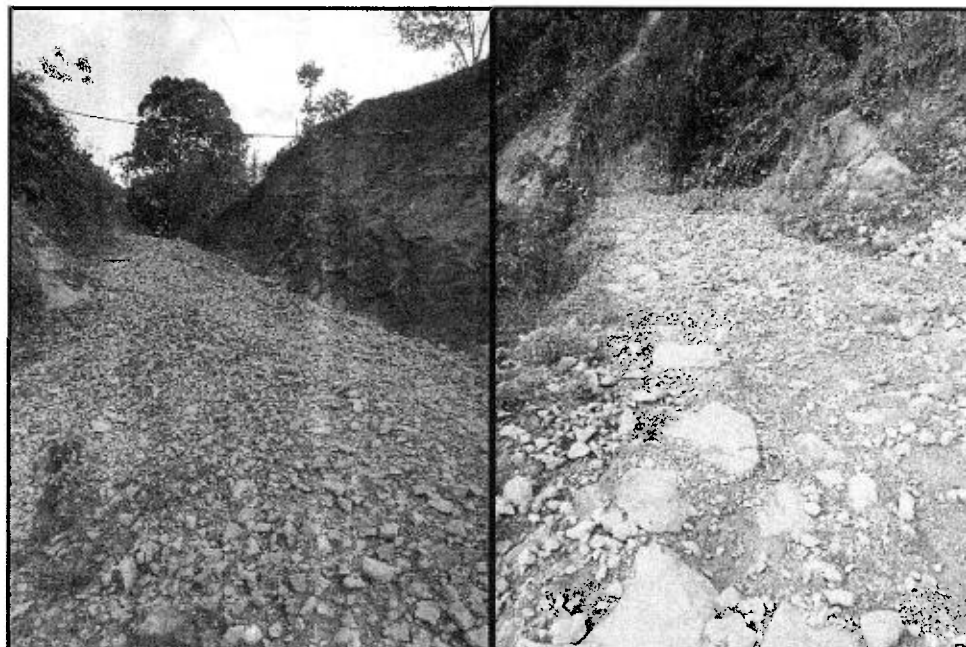
- *Al iniciar el recorrido en el punto georreferenciado con coordenadas 75°5'33,06" W; 5°58'28,56" N; 1392 msnm, se corroboró la apertura de la vía denunciada en la queja, la cual cuenta con un ancho promedio de 1,7 m y conduce hasta el predio del señor Dagoberto Gómez. Esta vía permite el acceso a otros predios con los que colinda por medio del desplazamiento humano y mular. De acuerdo a las condiciones del terreno, se percibió que la vía fue apertura sobre*

suelo rocoso, pero las obras realizadas no eran recientes, ya que en varios puntos de la vía se percibió crecimiento de maleza y otras especies vegetales.

**Imagen 1.** Cornare. 2022. Estado de la vía aperturada al inicio del recorrido.

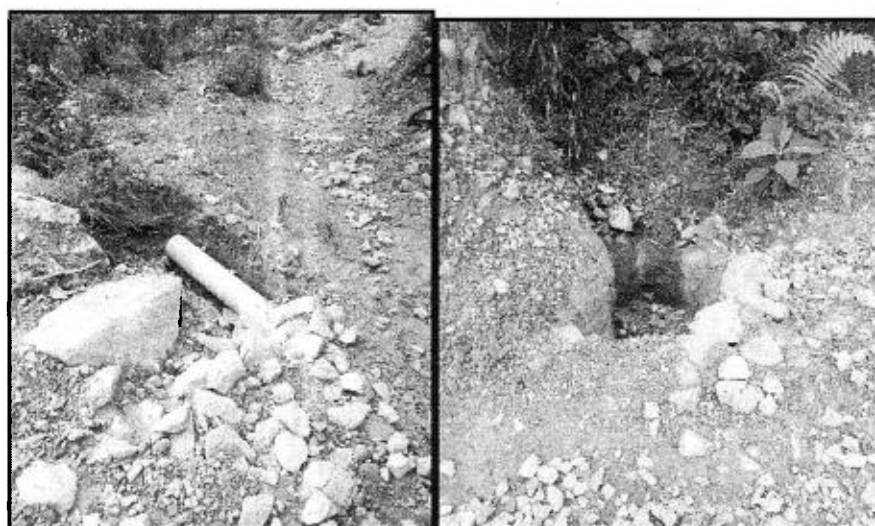
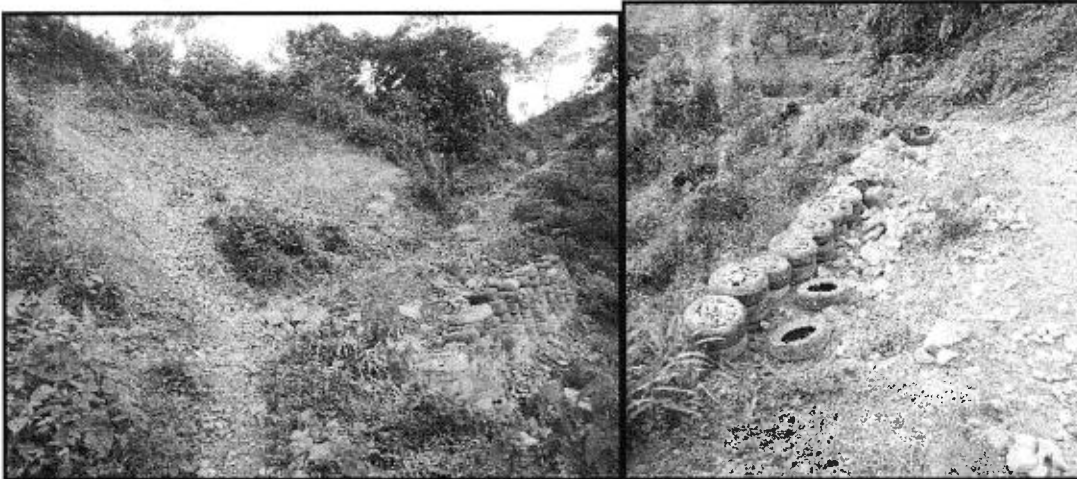
- Cerca de unos 90 m después del inicio del recorrido se detectó una posible fuente intervenida y el riesgo latente de deslizamiento por un talud de tierra aledaño a la vía en las coordenadas 75°5'31,67" W; 5°58'26,32" N; 1385 msnm, donde se pudo establecer que se ha generado desprendimiento de material que a su vez ha removido parte de la vía, a lo que al parecer habitantes del sector han optado por levantar un trincho con llantas rellenas de piedras y arena, como mecanismo de prevención para evitar que se siga desmoronando parte de la vía ya establecida.

**Imagen 2.** Cornare. 2022. Posible fuente intervenida, talud detectado e implementación de llantas para evitar derrumbe.

- En medio del recorrido realizado se percibió la interrupción del flujo de una posible fuente y la probabilidad de riesgo por deslizamientos de un talud al margen derecho de la vía en las coordenadas 75°5'31,67" W; 5°58'26,32" N; 1385 msnm, para lo cual se realizan mecanismos de contención en casos de deslizamientos, implementando llantas rellenas de piedras y arena al lado izquierdo de la vía.

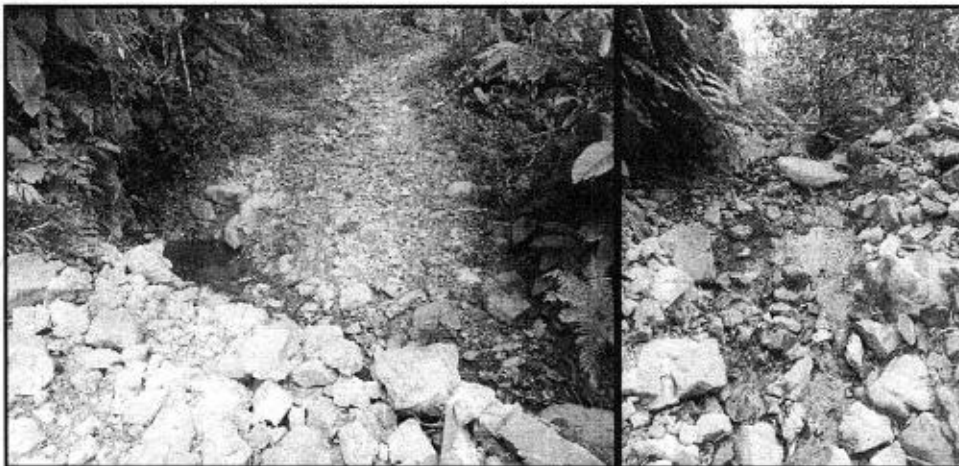
- Durante el trayecto recorrido se identificó la intervención de 2 fuentes hídricas sobre las que pasa el camino creado, en los puntos ubicados a  $75^{\circ}5'30,77''$  W;  $5^{\circ}58'23,11''$  N; 1370 msnm (1era fuente intervenida) y  $75^{\circ}5'28,98''$  W;  $5^{\circ}58'22,64''$  N; 1361 msnm (2da fuente intervenida). A pesar de no ser fuentes con gran caudal se les respetó su flujo adecuándoles zanjas sobre la vía para permitirles su circulación. No obstante, se hace eminente la alteración de su cauce natural al ser rellenado con material rocoso para la adaptación de la carretera, lo que constituye una modificación de sus condiciones normales en esos tramos.

**Imagen 3.** Cornare. 2022. 1era fuente hídrica intervenida para el establecimiento de la vía.

- De igual manera se identificó la intervención de 2 fuentes hídricas de bajo caudal sobre las que pasa la carretera, (siendo la primera, el punto donde inicia el predio del señor Dagoberto Gómez), y la presencia de una escorrentía, intervenidas alterando sus condiciones naturales y modificando su cauce.

- Solicitar ante Cornare, el permiso de ocupación de cauce del que trata los **Decretos 1541 de 1978, Artículo 104 y 1076 de 2015, Artículo 2.2.3.2.12.1. "Ocupación"**, debido a la intervención del cauce de las fuentes hídricas identificadas durante la visita de inspección, a las que se les modificó su comportamiento natural por la apertura gradual de la vía.

- Garantizar el acondicionamiento de la vía aperturada, mediante acciones que reduzcan y restablezcan las condiciones naturales de los cauces de las fuentes hídricas intervenidas y eliminar el riesgo latente por deslizamientos en el sitio identificado y descrito en el presente informe, por medio de las adecuaciones pertinentes, tendiendo a reducir las afectaciones causadas al medio, ya que las acciones ejecutadas fueron realizadas dentro de un área de importancia ambiental según el POMCAS Río Samaná Norte.

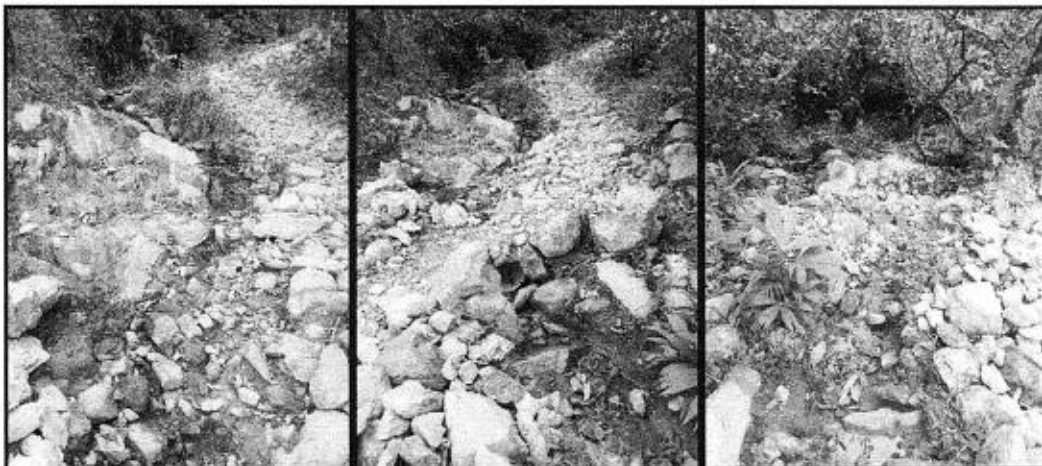
**Imagen 4.** Cornare. 2022. 2da fuente hídrica intervenida para el establecimiento de la vía.

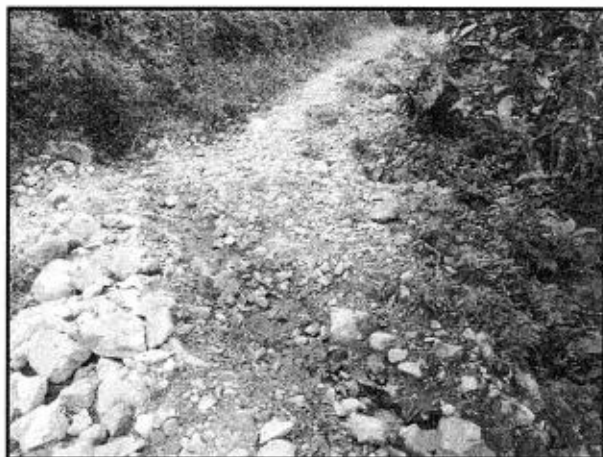
- De igual forma se identificó la presencia de una escorrentía proveniente de uno de los bordes de la carretera en las coordenadas 75°5'28,95" W; 5°58'21,92" N; 1353 msnm, a lo que se puede conjeturar que también se intervino el cauce de una fuente hídrica más pequeña.

**Imagen 5.** Cornare. 2022. Escorrentía identificada sobre trayecto de la vía.

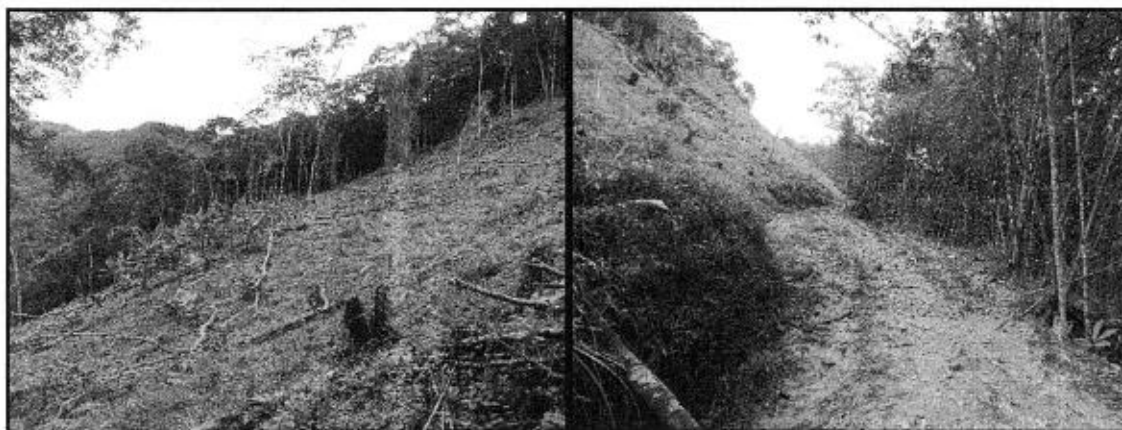
- La vía fue extendida hasta el punto con coordenadas 75°5'25,44" W; 5°58'16,33" N; 1310 msnm, ubicado dentro del predio del presunto infractor, el señor Dagoberto Gómez. Durante todo el recorrido no se estableció movimientos de tierras reciente, a lo que se puede inferir una extensión paulatina del camino, donde su última intervención tuvo lugar hace algunos meses. Al llegar hasta final de la vía, se percibió que si hubo tala de árboles como se mencionó en la queja, pero ésta no se realizó con fines de seguir ampliando la vía, ya que fue llevada a cabo a su margen derecha sobre una ladera contigua dentro del mismo predio.

**Imagen 6.** Cornare. 2022. Punto referenciado como fin de la vía y tala contigua identificada.

- La extensión de la carretera, va hasta el punto georreferenciado en 75°5'25,44" W; 5°58'16,33" N; 1310 msnm, dentro del predio del señor Dagoberto Gómez y cerca de él, se evidenció un aprovechamiento forestal en la ladera adyacente al margen derecho donde finaliza la vía. Los movimientos de tierra de los que requirió la apertura de la vía, se deducen, no fueron realizados de manera reciente, ya que no se encontraron huellas de maquinaria, por lo que se deduce que tales obras se llevaron a cabo de forma gradual.

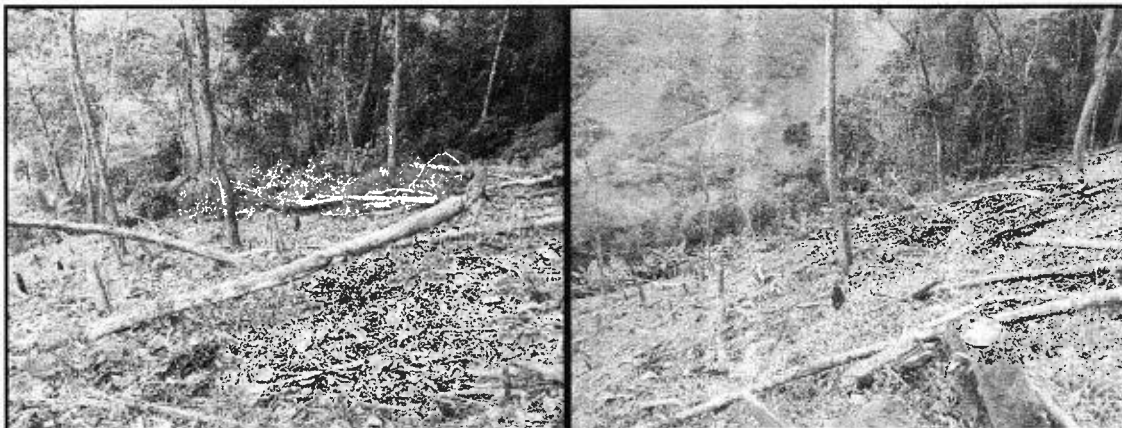
- Para la verificación de los árboles talados se realizó un recorrido por la zona intervenida. Se tomaron 9 puntos de referencia con el fin de determinar la dimensión del área donde se apearon los árboles y un punto de referencia con coordenadas 75°5'26,71" W; 5°58'15,35" N; 1336 msnm, como epicentro del hecho. Entre los árboles cortados se pudieron identificar especies como Guamo (*Inga densiflora*), Perillo (*Lacmellea panamensis*), Chingalé (*Jacaranda copaia*), Rapabarbo, Palma macana (*Wettinia kalbreyeri*), Dormilón (*Albizia carbonaria*) y Fresno (*Alnus acuminata*), incluidas dentro de una cantidad aproximada de 80 árboles apeados, con DAP inferior a 22 cm y escasamente unos 3 árboles con DAP de 37 cm.

**Imagen 7.** Cornare. 2022. Evidencias tomadas en el área de la tala cercana al término de la carretera dentro del predio del señor Dagoberto Gómez.

- En la inspección de la tala se determinó el aprovechamiento de aproximadamente 80 árboles con DAP no mayor a 37 cm, dentro de los cuales se reconocieron especies como Guamo (*Inga densiflora*), Perillo (*Lacmellea panamensis*), Chingalé (*Jacaranda copaia*), Rapabarbo, Palma macana (*Wettinia kalbreyeri*), Dormilón (*Albizia carbonaria*) y Fresno (*Alnus acuminata*).

1. Abstenerse de aprovechar árboles dentro del área de importancia ambiental con la que cuenta su predio, debido a que tal actividad no se encuentra dentro de aquellas permitidas para esta categoría, como lo designa el POMCA Río Samaná Norte.
2. Permitir la recuperación natural del predio.
3. Reservarse la movilización de la madera resultante del aprovechamiento de especies forestales.

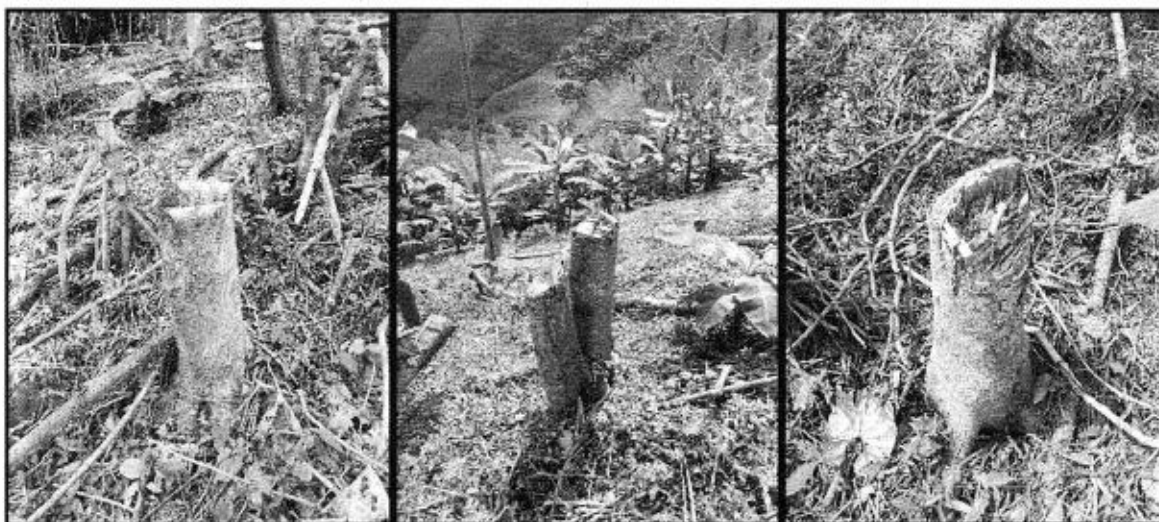
**Imagen 8.** Cornare. 2022. Tocones resultantes de las especies vegetales arbóreas taladas.

- Ha de considerarse que la acción de tala se realizó hace un tiempo considerable, ya que la mayoría de los tocones encontrados estaban podridos y huecos, al igual que los restos de ramas y troncos dispersos en el área. En cuanto a los tocones con mejor aspecto se pudo establecer que resultaron de una tala cercana a un tiempo transcurrido de un mes y que de acuerdo a lo evidenciado posiblemente se realizó con la intención de utilizar el terreno para el cultivo de plátano, conforme a la presencia de plantas de tal especie con desarrollo avanzado en el área y el brote de algunas otras, específicamente en el área de la tala.

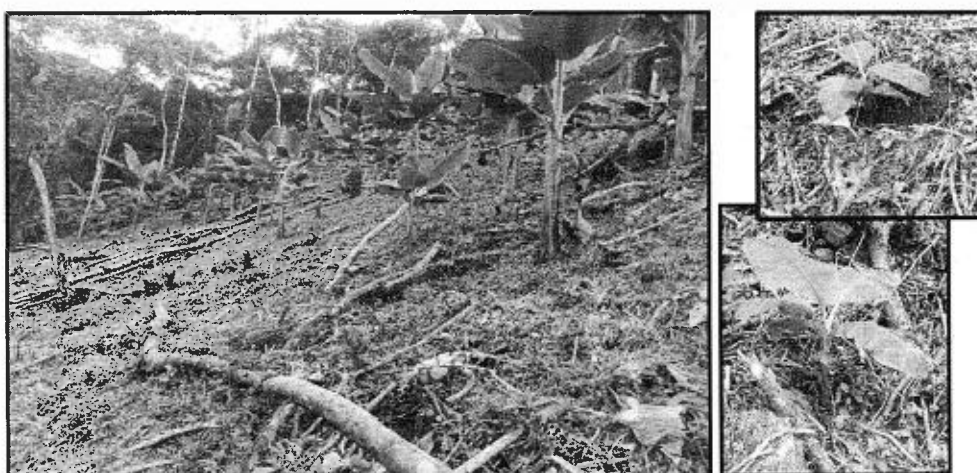
**Imagen 9.** Cornare. 2022. Cultivo de plátano sembrado en la zona talada y brote de plántulas de la misma especie.

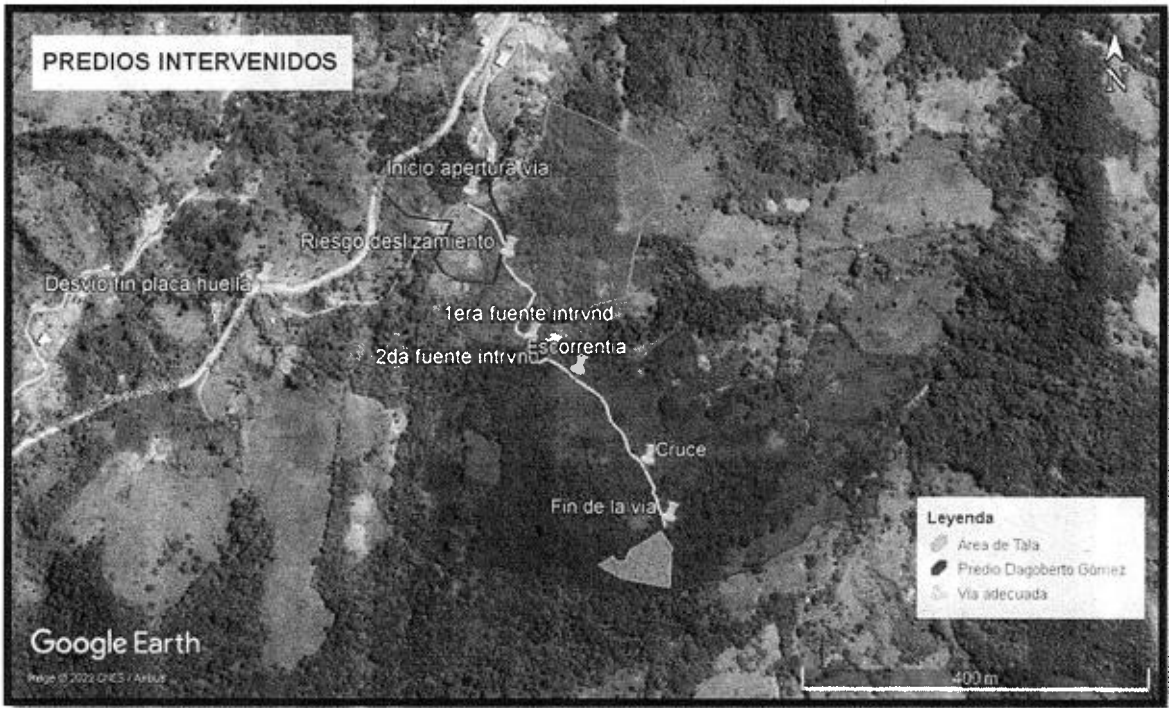
- De acuerdo al polígono arrojado al conectar los 9 puntos georreferenciados para determinar la dimensión del área intervenida, con ayuda del sistema de información geográfica Google Earth, se obtuvo que esta corresponde a 0,3 Ha adyacentes a un bosque natural y en base a las ortofotos proporcionadas por el SIG se encontraba provista de una cobertura vegetal abundante.

**Imagen 10.** Google Earth. 2022. Georreferenciación de predios intervenidos para la apertura de la vía y puntos de interés.

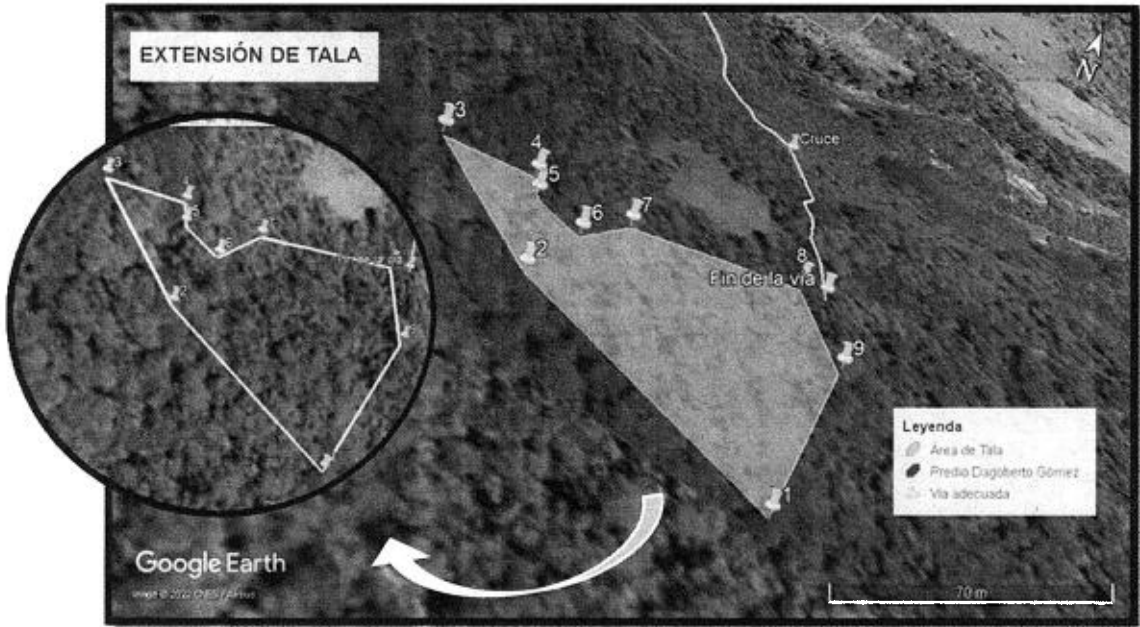
**Imagen 11.** Google Earth. 2022. Dimensión del área de la tala georreferenciada y ortofoto de su intervención.

- A través del sistema de información geográfica Google Earth se georreferenciaron 9 puntos para dimensionar el área intervenida en el corte de árboles, cerca de un bosque natural, arrojando una amplitud de 0,3 Ha, de las 14,91 Ha que tiene el predio del señor Gómez. También con ayuda de las imágenes satelitales proporcionadas por el SIG se constató que dicha área se encontraba provista de una cobertura vegetal abundante.

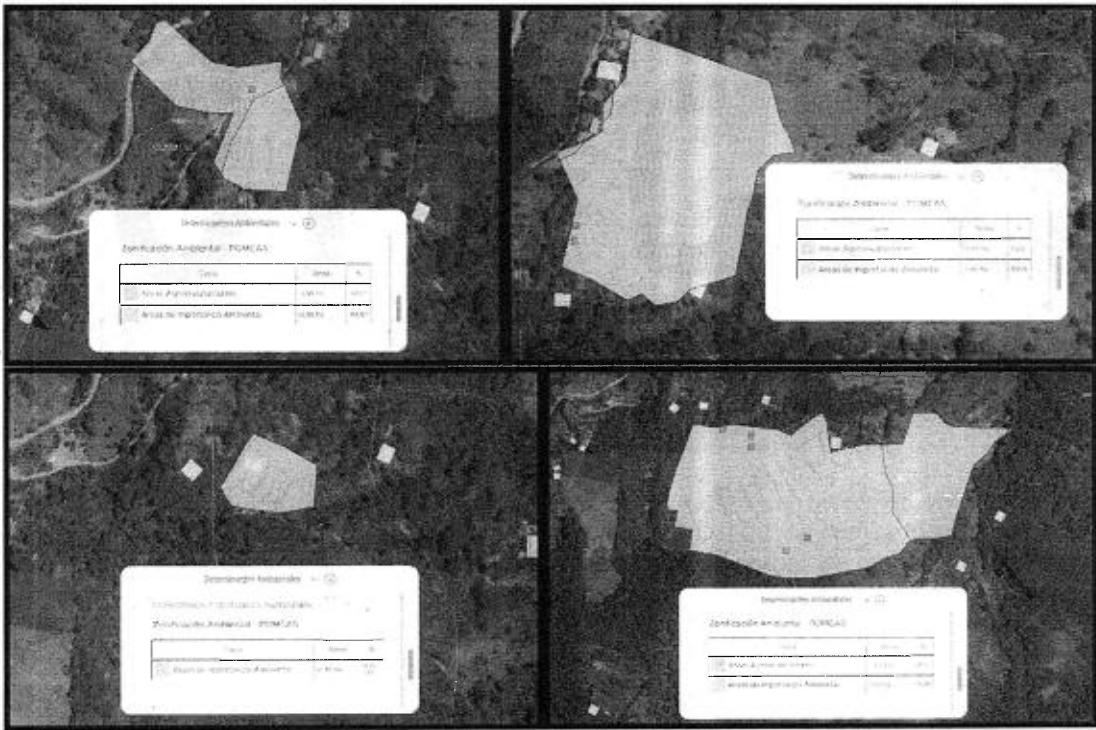
- Dada la dimensión del terreno donde se realizó el corte de los árboles y la extensión de la vía que se logró avanzar en unos 510 m de longitud, dentro de los cuales los últimos 300 m se encuentran dentro del predio del señor Dagoberto Gómez, se verificó a través del geoportal corporativo, que éste y los demás predios involucrados en la acción de movimientos de tierra, se encuentran dentro de la cobertura del POMCA Río Samaná Norte y cuentan en su mayoría con áreas de importancia ambiental, siendo éstas las intervenidas por las obras de apertura de vía y tala.

Imagen 12. Cornare. 2022. Zonificación Ambiental POMCAS Río Samaná Norte establecida para los 4 predios por donde transita la vía apertura.

- El predio del señor Dagoberto, donde se realizó la tala y la extensión de alrededor de 300 m de vía, corresponde en un 75,83% al área de importancia ambiental (ver imagen 11) de las 14,91 Ha que posee, en la cual de acuerdo al POMCAS Río Samaná Norte, se permiten como actividades principales las de protección, uso para conservación y protección de los recursos naturales, mientras que se prohíben actividades agrícolas

- Con ayuda del geoportal corporativo, se verificó la zonificación ambiental en la que se encuentran categorizada los predios involucrados, estableciendo así, que yacen dentro de la cobertura del POMCA Río Samaná Norte, con áreas agrosilvopastoriles y de importancia ambiental, siendo éstas últimas las de mayor extensión e intervenidas por las obras de apertura de vía y tala.

- Por su parte el predio del señor Dagoberto, lugar donde se realizó la tala y el último tramo de la carretera, cuenta con un 24,17% de área agrosilvopastoril (3,60 Ha), de las 14,91 Ha y 75,83% (11,31 Ha) de área de importancia ambiental, donde se prohíben actividades agrícolas (intensivo), pecuarias (intensivo y extensivo), urbano-densidad, minería, tala, quema y caza, de acuerdo al POMCAS Río Samaná Norte.

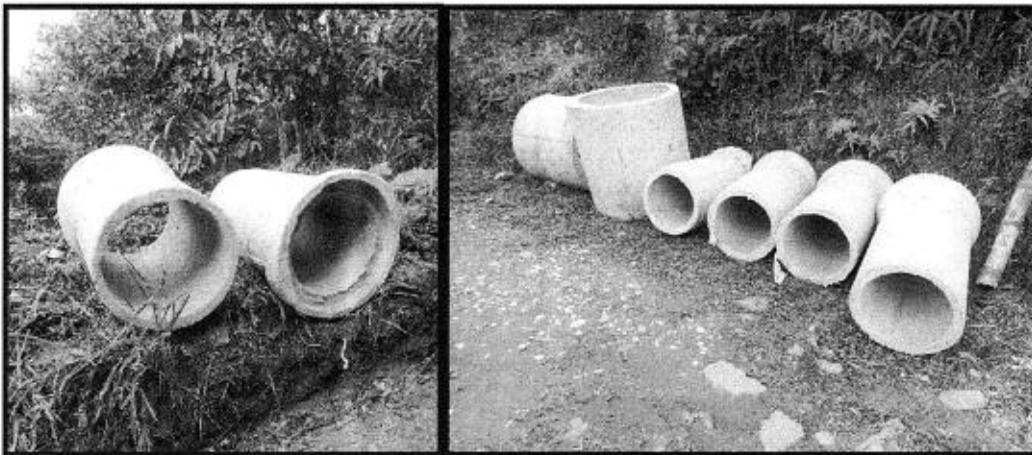
- Adicionalmente se le enfatizó a la señora sobre impacto causado a las fuentes hídricas identificadas en el recorrido por acción de la carretera, a lo que reconoció la importancia del recurso y afirmó que la comunidad estaba en proceso de adquirir e instalar unos atanores en concreto que permitiesen salvaguardar la continuidad en el flujo de las fuentes, para tratar de resarcir el impacto causado. Lo inmediatamente mencionado, fue corroborado al observar a orillas de la carretera que conduce hacia el sector, varios partes de dichas tuberías y otros accesorios para su instalación.

**Imagen 13.** Cornare. 2022. Atanores adquiridos por la comunidad que se pretenden instalar para preservar el cauce y flujo de las fuentes intervenidas.
