POR MEDIO DE LA CUAL SE IMPONE UNA MEDIDA PREVENTIVA Y SE ADOPTAN UNAS DETERMINACIONES

Que el día 26 de diciembre del 2022, por parte del equipo técnico de la Corporación, se llevó a cabo visita en el lugar de la presunta afectación, con la finalidad de verificar los hechos denunciados; generándose el informe técnico N° **IT-00001-2023 del 02 de enero del 2023** donde se observó y concluyó o siguiente:

La zona de estudio, correspondiente a la Mina El Puente, se encuentra en la vereda Cantayus Parte Baja, en jurisdicción del municipio de Santo Domingo, específicamente sobre las coordenadas geográficas N 6° 32' 5.26" y O 75° 3' 10.65". Este se halla sobre la cuenca del Río Nús, en la margen derecha del mismo.

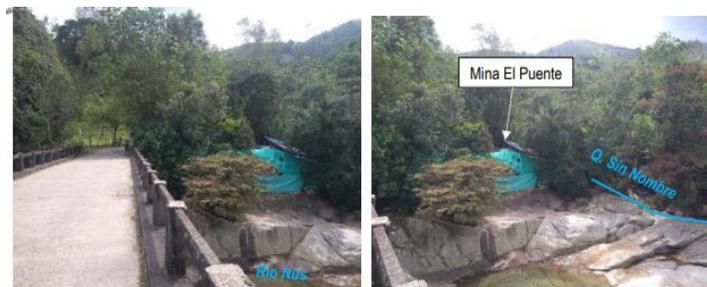
Foto 1. Mina El Puente localizada en el costado sur del Río Nús (margen derecha). Fuente: Cornare, 2022.

Como se observa en la Foto 1, cerca de esta mina se encuentra un puente que comunica al municipio de Santo Domingo con el municipio de Cisneros y se observa, además, que dentro del predio cruza una fuente hídrica Sin Nombre que alimenta al Río Nús.

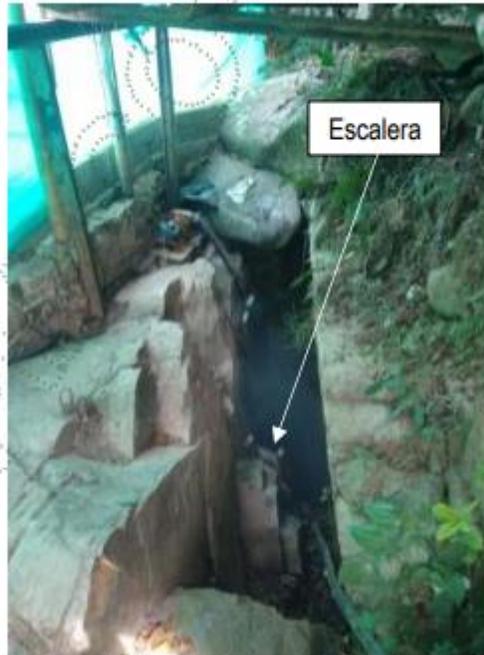
Foto 2. Boca de mina subterránea. Fuente: Cornare, 2022.

Allí se observó que las actividades de minería se hacen a través de explotación subterránea para la extracción de oro. Esta explotación se realiza con dinamita Indugel, la cual no cuenta con los permisos necesarios para su adquisición y uso, ya que la mina no cuenta con PTO (Plan de Trabajo y Obras) en el cual se debe especificar el nivel de consumo mensual ni cuenta con personal certificado para llevar a cabo esta actividad.

Según lo indicado por personal de la mina, la bocamina cuenta con 30 m de altura y 15 m de longitud, en roca fresca. El acceso a la misma se realiza a través de escaleras de madera, como se muestra en la siguiente fotografía:

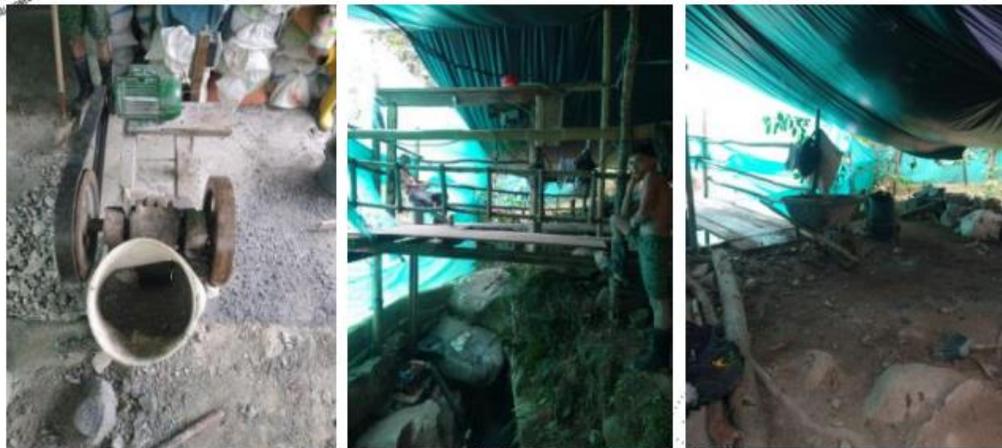
Foto 3. Trituradora y malacate eléctrico. Fuente: Cornare, 2022.

En las instalaciones (Foto 4) se observa malacate eléctrico, trituradora (Foto 3), extractor de humo, bomba, baldes, carretas, palas, entre otras herramientas menores, así como baño y tendidos de ropa. Allí se observan pilas de roca triturada que según el encargado se empaican en costales para ser llevados a la Mina Guayabito de Antioquia Gold Ltd para su posterior proceso de beneficio (Foto 4 y Foto 5). No obstante, funcionarios de esta empresa indicaron que ellos no tienen ningún tipo de subcontrato con la Mina El Puente y que por tanto el material extraído no es llevado a sus instalaciones.

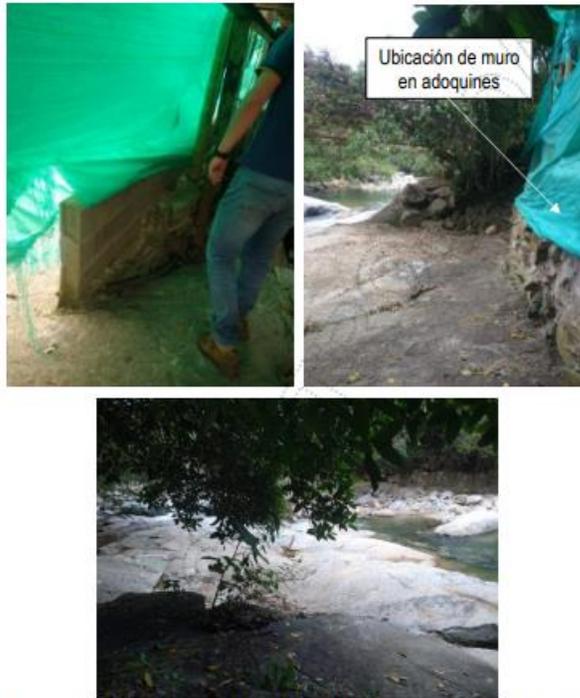
Foto 6. Muro en zona interna de la mina y zona externa del mismo, sin vertimientos. Fuente: Cornare, 2022.

Adicionalmente, se observó la localización de un muro en adoquines en el límite norte de la mina. Según el encargado, este se realizó dado que la Corporación hace aproximadamente 5 años indicó que no se podrían hacer vertimientos desde la mina hacia la zona del Río Nús (al norte del predio). Estos vertimientos se encontraban asociados a las aguas subterráneas provenientes de la bocamina, las cuales se encontraban contaminadas.

Dado lo anterior, se verificó que actualmente no existen vertimientos desde la mina hasta el río, como se observa en la Foto 6.

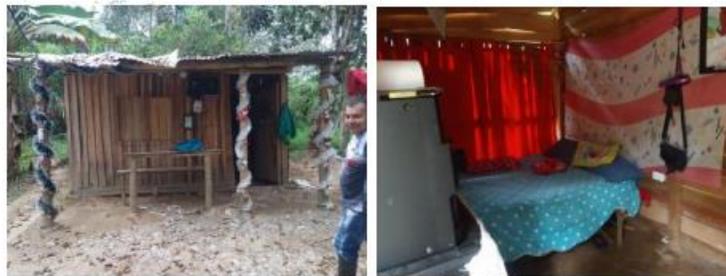
Al realizar el recorrido dentro del predio se identificó una caseta en madera la cual corresponde a la vivienda del vigilante de la mina, allí se observa una cama, un televisor, mesas, cocineta, entre otros

Foto 7. Caseta vigilante. Fuente: Cornare, 2022.

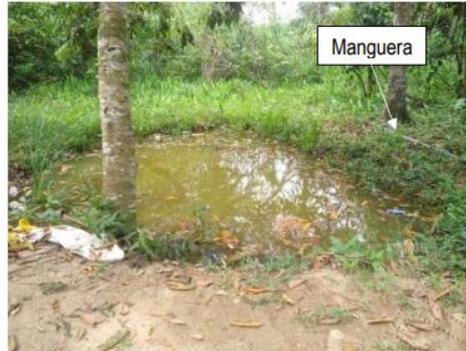
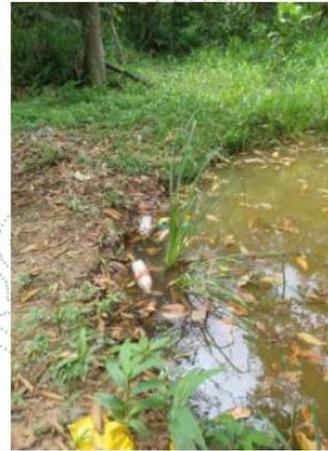
Foto 8. Pit de minería antigua con residuos sólidos y sedimentos. Fuente: Cornare, 2022.

En inmediaciones de dicha caseta se encontró un pit antiguo, que según el encargado de la mina, fue abierto desde el año 1985 y explotado desde ese entonces por otros grupos mineros. El indica que La Mina El Puente se encuentra en actividad desde el año 2014.

Este pit se encuentra lleno de agua dado que nunca fue reconformado. En él, se observó la formación de un ecosistema en el cual se encuentran peces, renacuajos, ranas y sapos. Sin embargo, se encontró que el mismo está contaminado por la presencia de residuos sólidos y sedimentos, tal como se muestra en la siguiente foto.

Cerca de él se halla una manguera que según trabajadores es para realizar el vertimiento de las aguas subterráneas extraídas en la bocamina, en zona de llanura de inundación del Río Nús.

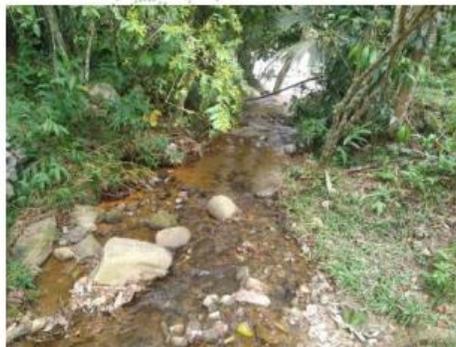
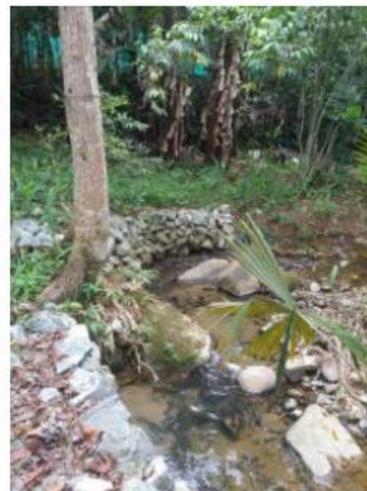
Foto 9. Fuente hídrica Sin Nombre sin contaminación e intervenida con enrocado. Fuente: Cornare, 2022.

Posteriormente, se encontró que atravesando el predio se halla una fuente hídrica Sin Nombre (Foto 9). Según indica el encargado de la mina, esta quebrada ha sido contaminada múltiples veces por el vertimiento de mercurio y cianuro de los entables ubicados aguas arriba en la misma vereda, tal como se muestra en la Foto 10.

Además de ello, trabajadores de la mina realizaron profundización del cauce y ampliación del mismo para la localización de un enrocado (imagen derecha de Foto 9). Lo anterior fue realizado para evitar la salida de agua de la quebrada en dirección a la mina, ya que se estaban presentando algunas inundaciones.

- Adicionalmente se observó la intervención de la fuente hídrica Sin Nombre a través de la profundización y ampliación del cauce, incumpliendo con lo estipulado en el Acuerdo 21 de 2011 de Cornare (Artículo 4) y lo estipulado mediante la metodología matricial.

b) La Sociedad La Mina El Puente, se encuentra incumpliendo lo estipulado en el Acuerdo 21 de 2011 de Cornare (Artículo 4) y lo estipulado mediante la metodología matricial debido a las actividades de ocupación de cauce sin permiso otorgado por la Corporación en la Fuente Hídrica Sin Nombre.
