## RESOLUCIÓN N°

### POR MEDIO DE LA CUAL SE IMPORNE UNA MEDIDA PREVENTIVA Y SE ADOPTAN UNAS DETERMINACIONES

Que, en atención a la queja ambiental antes descrita, funcionarios de la Regional Bosques procedieron a realizar visita técnica el día **13 de enero de 2023**, de lo cual se generó el **Informe técnico de queja N° IT-00227 del 18 de enero de 2023**, dentro del cual se consignó lo siguiente:

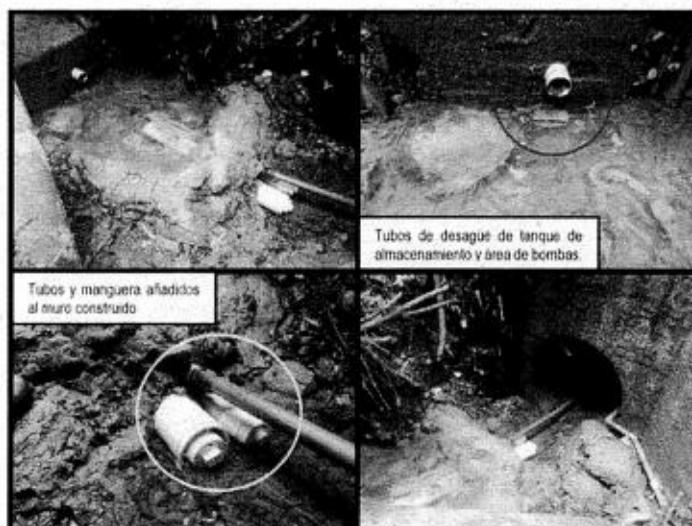
**Imagen 2.** Cornare. 2023. Muro implementado para la retención del agua excedente de captación del acueducto.

- Evidentemente el presunto infractor adecuó un muro o pequeña represa justamente cercano al punto de descarga del tanque de almacenamiento en las coordenadas 74°46'20,83" W, 5°54'14,04" N, 368 msnm, con una altura de unos 40 cm, reteniendo el agua excedente de la captación. Tal adecuación incorpora 2 tuberías de 6" y 3" (ambas sin continuidad), incluida una manguera de 2 pulgadas, la cual conduce al predio del infractor. No obstante, no se percibió algún tipo de impedimento u obstrucción, al funcionamiento normal del acueducto, pero si se estableció una inminente alteración a las condiciones organolépticas del agua que llegará al predio del señor Jairo, durante las actividades de limpieza del tanque de almacenamiento del acueducto y del lavado del área de bombas.

- Se determinó que el muro construido por el presunto infractor, el señor Jairo Salazar Herrera, identificado con cédula de ciudadanía No. 93.417.369, en el punto con coordenadas 74°46'20,83" W, 5°54'14,04" N, 368 msnm, el cual además, incluye 2 tubos de 6" y 3" y una manguera de 2" que conduce hasta su predio, no genera impedimento a las actividades concernientes al mantenimiento del acueducto, sin embargo, durante la limpieza del tanque de almacenamiento el señor Jairo Salazar se puede ver afectado por el tipo de agua que estaría captando.

**ARTÍCULO PRIMERO: IMPONER MEDIDA PREVENTIVA DE AMONESTACIÓN ESCRITA** al señor **JAIRO SALAZAR HERRERA**, identificado con cédula de ciudadanía No. 93.417.369, por la presunta captación ilegal del recurso hídrico, hechos que se vienen presentando en el sitio con coordenadas geográficas 74°46'20,83" W, 5°54'14,04" N, 368 msnm, ubicado en la vereda Alto del Pollo del municipio de Puerto Triunfo.

**ARTÍCULO SEGUNDO: REQUERIR** al señor **JAIRO SALAZAR HERRERA**, identificado con cédula de ciudadanía No. 93.417.369, para que, de manera inmediata, proceda a solicitar la prestación del recurso hídrico ante la Asociación de Usuarios del Acueducto de la vereda Alto del Pollo del municipio de Puerto Triunfo.
