## RESOLUCIÓN N°

### POR MEDIO DE LA CUAL SE IMPORNE UNA MEDIDA PREVENTIVA Y SE ADOPTAN UNAS DETERMINACIONES

Que, en atención a la queja ambiental antes descrita, funcionarios de la Regional Bosques procedieron a realizar visita técnica el día **20 de enero de 2023**, de lo cual se generó el **Informe técnico de queja N° IT-00346 del 26 de enero de 2023**, dentro del cual se consignó lo siguiente:

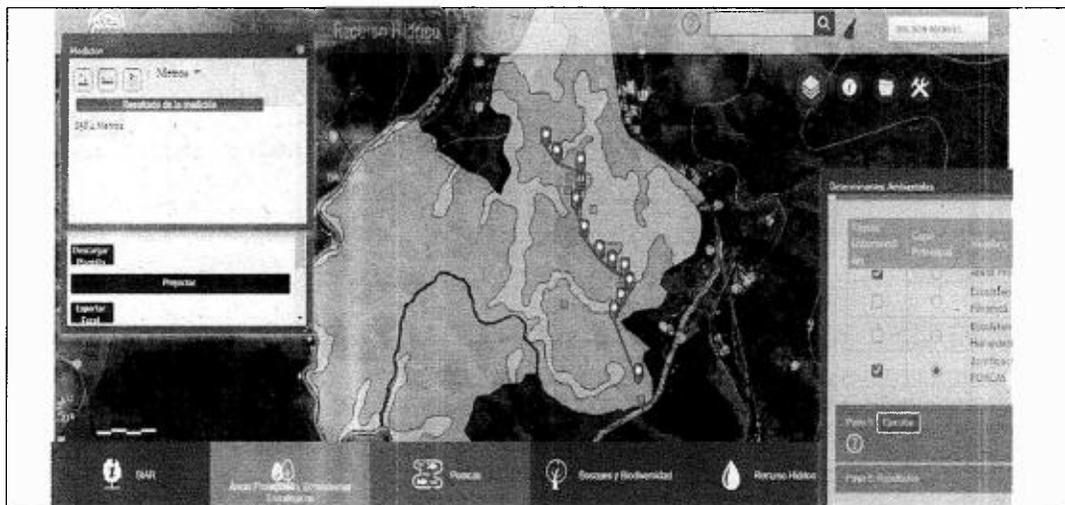
Ortofoto 1. Predio identificado con FMI: 0016616  
Fuente Geoportel Cornare 2023

- *La apertura de la vía tiene una sección transversal promedio de 4 metros y una longitud aproximada a 1.000m lineales, según la medición realizada en el Geoportel Corporativo, (ver ortofoto1).*

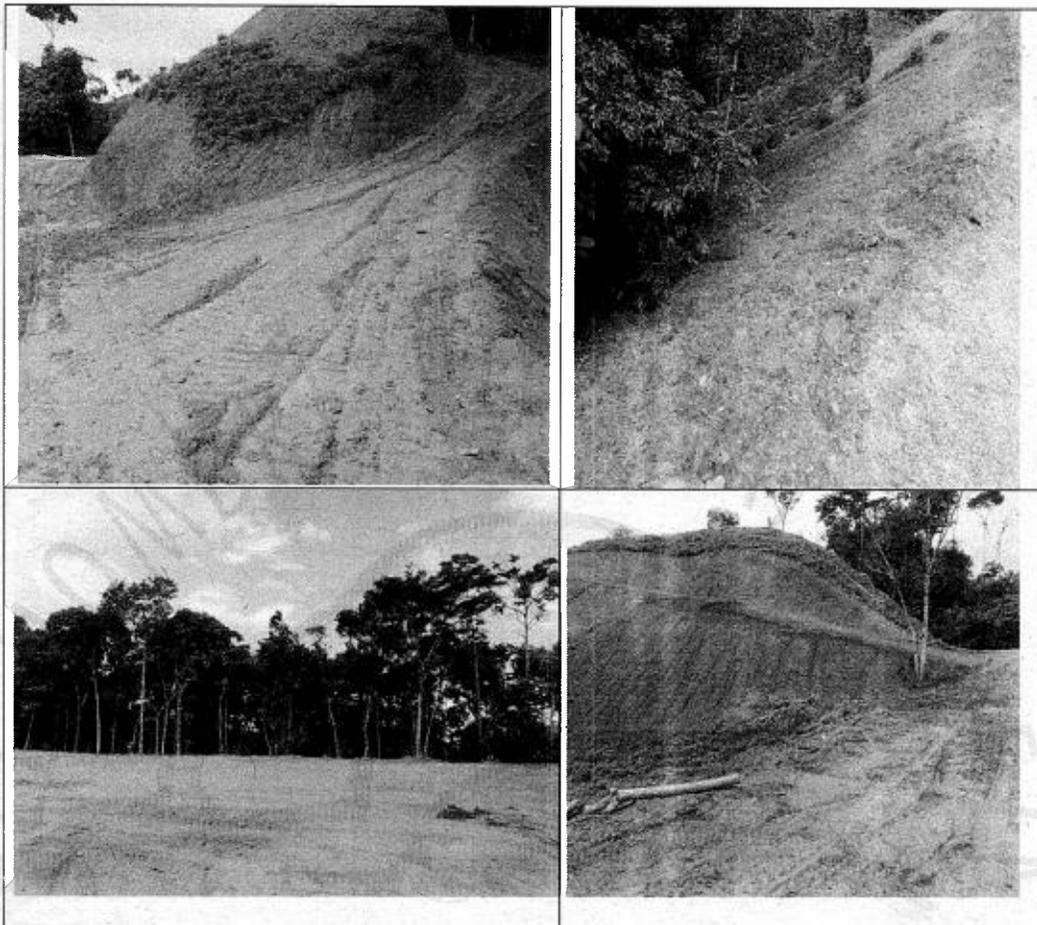
Fotos 1, 2, 3 y 4 Apertura de vía

- *Durante el recorrido se observó que, la obra fue realizada cruzando un área de potreros y en algunos sectores pasa por la parte superior de un bosque secundario en buen estado de conservación, el cual hace parte de la franja de protección de una fuente de agua que abastece el acueducto de la vereda Altavista parte baja. La apertura de la vía se realizó con maquinaria tipo Oruga y retroexcavadora, dado que existen huellas de paso de una llanta que utiliza este tipo de maquinaria, generando movimientos de tierra y depositados en ambos costados de la vía. (ver foto 1, 2, 3 y 4)*

- Por otro lado, con la obra ejecutada, no se tuvo en cuenta las especificaciones técnicas establecidas en el **Acuerdo corporativo No. 265 del 2011**, "Por medio del cual se establecen normas de aprovechamiento, protección y conservación del suelo en la jurisdicción de CORNARE (...)", toda vez que, no se implementó obras de drenaje y conducción de aguas lluvias

1. Presentar ante Cornare un Plan de Acción Ambiental -PAA-, según el Acuerdo corporativo 265 del 2011, con el objetivo de mitigar las afectaciones ambientales a causa de las acciones realizadas en los predios donde se desarrolla el proyecto de apertura de vía y parcelación, desarrolladas en el predio con coordenadas geográficas 74°51'46,92" W- 5°56'41,35" N-737, 74°51'44,79" W- 5°56'52,7", 74°51'43,73" W- 5°56'50,21, identificado en catastro municipal de San Luis con Pk 6020020000002001000 y FMI 00166616.
2. Restablecer las condiciones naturales de la fuente hídrica "quebrada Altavista" ubicada en las coordenadas -74°51'32,51"W, °56'38,37"N, de tal forma que se retire el material depositado debido al arrastre de sedimentos ocasionado por la actividad de movimiento de tierras.

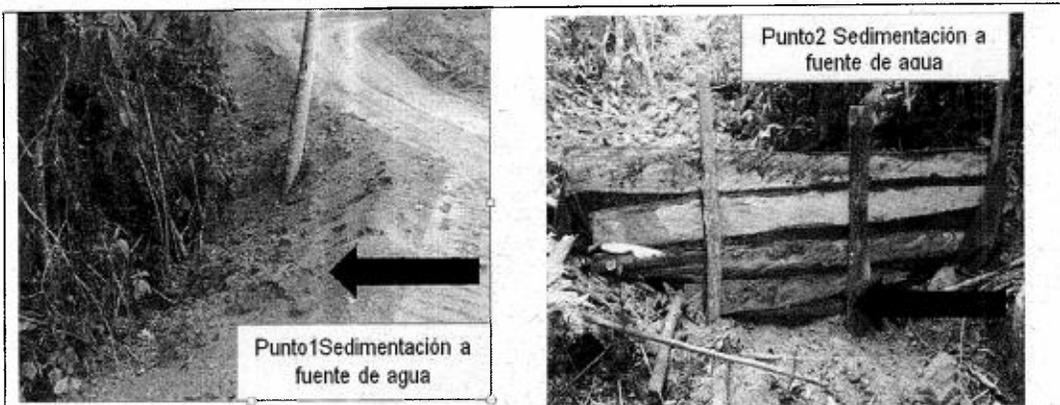
Fotos. 5, 6, 7, 8, 9 y 10, evidencia de sedimentación de la quebrada Altavista

- En virtud de lo anterior, en 3 puntos del trayecto se evidenció arrastre de sedimentos que descolan a la quebrada Altavista, aguas arriba de la bocatoma del acueducto veredal y Altavista sobre la parte baja de la vereda; razón por la cual la corriente se ha sedimentado generando una capa de lodos en el cauce de la fuente, generando que el agua de las viviendas que se abastecen de este recurso llegue con turbiedad en las últimas semanas del presente mes. Las coordenadas de los 3 puntos donde llega sedimentos a la fuente Altavista son: 74°51'46,92" W- 5°56'41,35"N; 74°51'44,79" W- 5°56'52,7"N; 74°51'43,73" W- 5°56'50,21N, (ver fotos 5, 6, 7, 8, 9 y 10).

- Por el arrastre de sedimentos, la quebrada Altavista, se ha sedimentado aguas arriba de la bocatoma del acueducto, ocasionando que el agua llegue a las viviendas con turbiedad, ya que este no cuenta con Planta de Tratamiento de Agua Potable –PTAP.

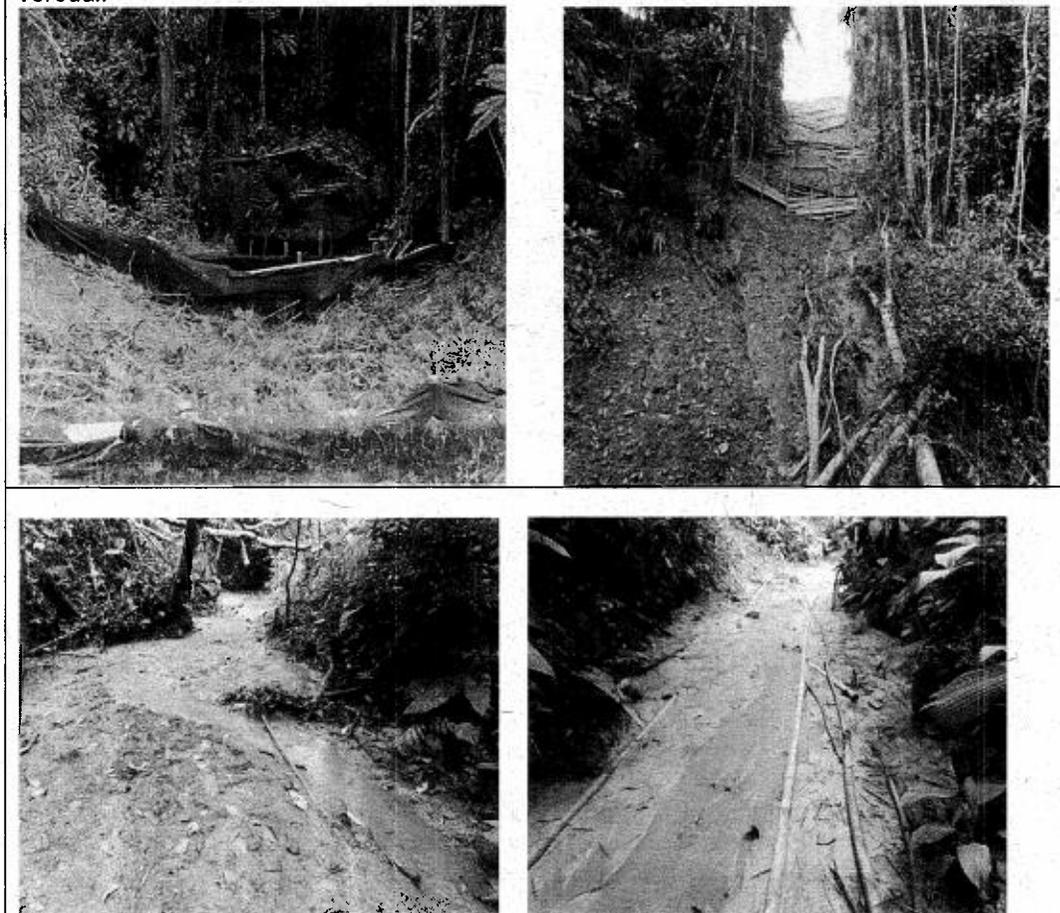
*Punto 3. Deslizamiento y sedimentación a fuente de agua que abastece el acueducto veredal.*

- *En la coordenada 74°51'43,73" W- 5°56'50,21, se realizó la explanación de un lote en el cual se generó movimiento de tierra que fue depositado al costado derecho de la vía y posteriormente arrastrado por las aguas de escorrentía hacia la quebrada Altavista.*
- *Se observa en el punto de deslizamiento de tierra hacia la fuente de agua, la construcción de 4 trinchos en madera con una lona de tela, como retención de los sedimentos que caen a la fuente de agua. (ver foto 6, 7 y 8)*
- *Según el Sistema de Información Geográfico de Cornare, el lugar por donde se amplió el camino, se encuentra al interior de la zonificación ambiental del **Plan de Ordenación y Manejo de la Cuenca Hidrográfica-POMCA del Río Cocorná Sur y Directos al***

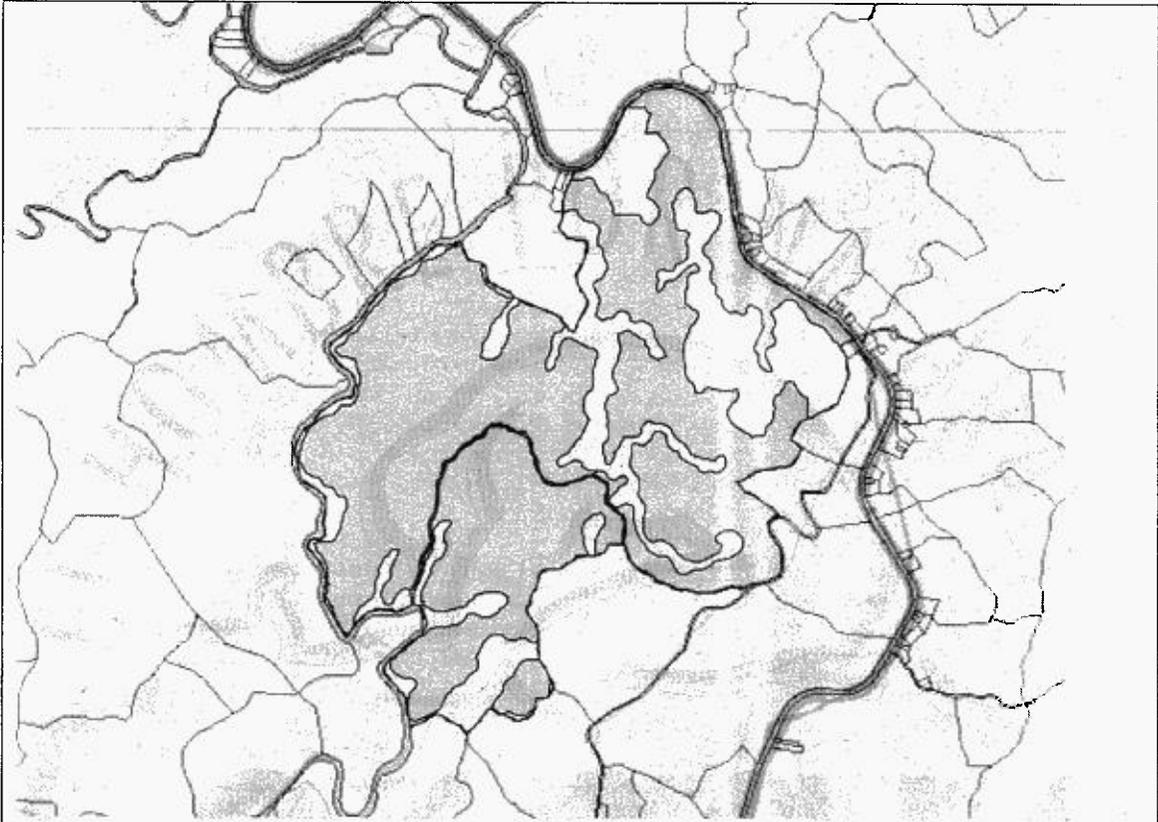
Ortofoto 2. Determinantes ambientales del predio identificado con FMI: 0016616.  
Fuente Geoportal de Cornare 2023.

**Magdalena Medio entre los Ríos La Miel y Nare, adoptado mediante Resolución 112-0396-2019 del 23 de diciembre de 2019, en Zona de uso múltiple (Zonas de uso de manejo ambiental en áreas para la producción agrícola, ganadera y uso sostenible de los recursos naturales) con un porcentaje del área total del predio de 74.31% y el 25.69% restante se encuentra en Zona de Restauración Ecológica. (Ver ortofoto 2).**

Áreas Protegidas Zonificación Ambiental - POMCAS
