POR MEDIO DEL CUAL SE INICIA UN PROCEDIMIENTO ADMINISTRATIVO SANCIONATORIO DE CARÁCTER AMBIENTAL

LA DIRECTORA DE LA REGIONAL BOSQUES DE LA CORPORACIÓN AUTÓNOMA REGIONAL DE LAS CUENCAS DE LOS RÍOS NEGRO Y NARE "CORNARE"

Que, mediante **Queja ambiental No. SCQ-134-1441 del 04 de octubre de 2021**, interesado interpuso Queja ambiental en la que puso en conocimiento de esta Corporación los siguientes hechos "*movimientos de tierra, deforestación de bosque nativo y vías internas carentes de obras civiles y afectaciones desarrollo urbanismo rural Perla Verde, municipio San Luis*".

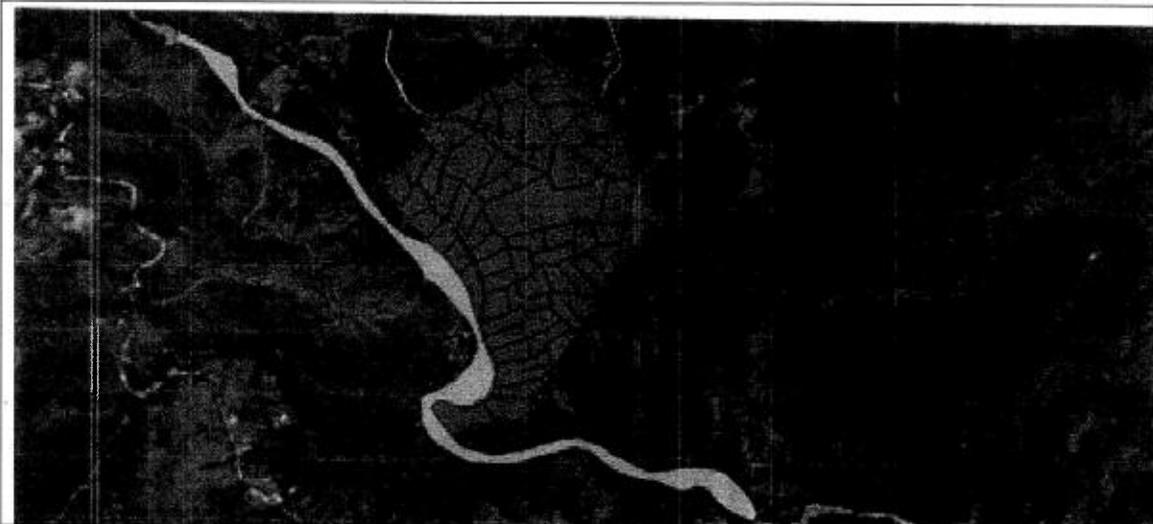
Imagen 2. Localización del predio según el PAA presentado en el permiso de movimiento de tierras, que corresponde al FMI 018-80792.

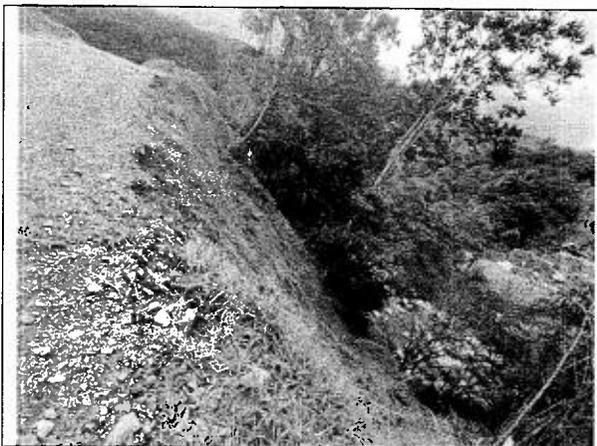
- En el **predio número 3**, identificado con **FMI 018-168518**, ubicado en la vereda San Francisco del municipio de San Luis, en la coordenada X (W): $-75^{\circ}0'35.2''$, Y (N): $6^{\circ}3'43.7''$ y Z: 1159 msnm, se realizó apertura de vía cerca al río Dormilón sin respetar los retiros, donde el talud se está erosionando en un área aproximada de 600 metros cuadrados, el cual está depositando sedimentos a la corriente de agua mencionada, (ver imágenes 9 y 10). De acuerdo a la información consultada en la Ventanilla Única de Registro – VUR, la propietaria del predio es la señora Martha Isabel Pamplona Monsalve, identificada con cédula de ciudadanía No. 28.480.875.

Imagen 9. Apertura de vía cerca al río Dormilón

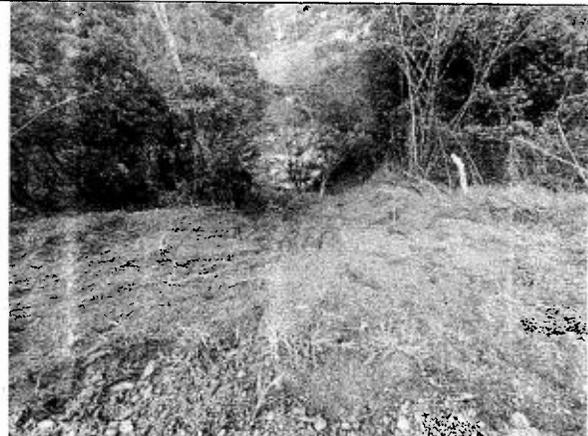
Imagen 10. Talud erosionado, depositando sedimentos al río Dormilón.

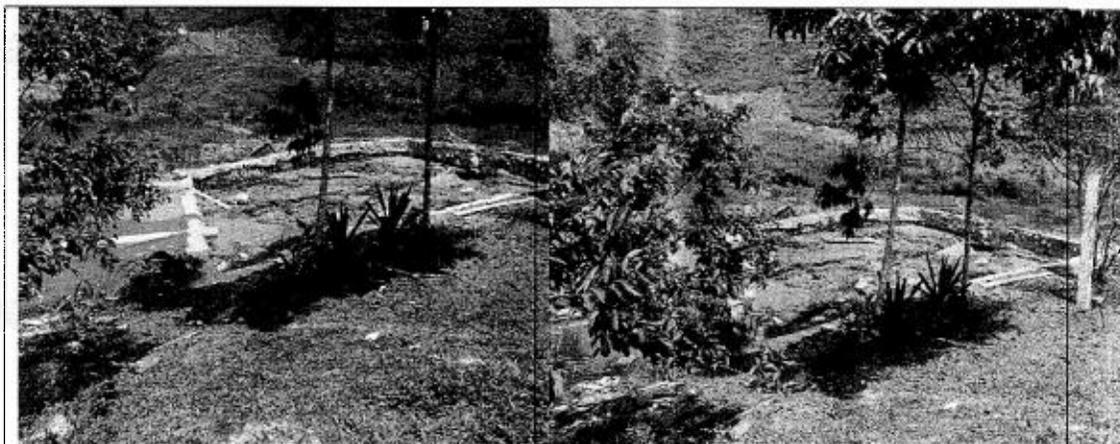
- En el predio número 4, identificado con **FMI 018-168519** y **PK_PREDIOS 6602001000001700277**, localizado en la vereda San Francisco del municipio de San Luis, se identificó construcción de obra de ocupación de cauce asemejando una piscina natural, en la zona de afloramiento de una fuente hídrica, localizada en la coordenada X (W): -75°0'31.75", Y (N): 6°3'40.2" y Z: 1130 msnm, las medidas de la obra son aproximadamente 12 metros de ancho y 15 metros de largo, (ver imágenes 11 y 12). Según lo consultado en la Ventanilla Única de Registro – VUR, los propietarios del predio son los señores María Oneida Martínez Villa y Juan Manuel Villegas Duque, identificados respectivamente con cédula de ciudadanía No. 43.646.415 y 70.350.776.

Fotos 11 y 12. Obra de ocupación de cauce en predio identificado con **FMI 018-168519**

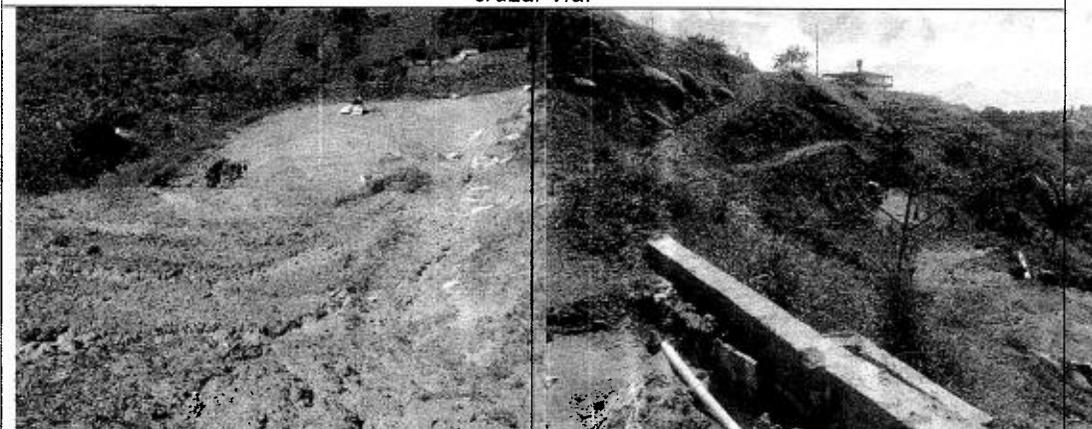
- En el **predio número 6**, identificado con FMI: 018-168523, PK_PREDIOS 6602001000001700279, localizado en la vereda San Francisco del municipio de San Luis, se observó la construcción de una obra de drenaje que cruza una de las vías aperturadas, este cruce se hizo por medio de tubería novafort de 8 pulgadas, que ocupó cauce de fuente ubicada en la coordenada X (W): -75°0'16.66", Y (N): 6°3'47.28" y Z: 1235 msnm, sin contar con el permiso de la Autoridad Ambiental. Además, se realizó apertura de vía con corte de taludes superiores a 3 metros, donde estos sufren procesos erosivos sedimentando los afloramientos aguas abajo.

Imágenes 19 y 20. Corte de taludes con alturas superiores a 3 metros de altura, que por falta de obras drenaje arrastra sedimentos a las fuentes cercanas.

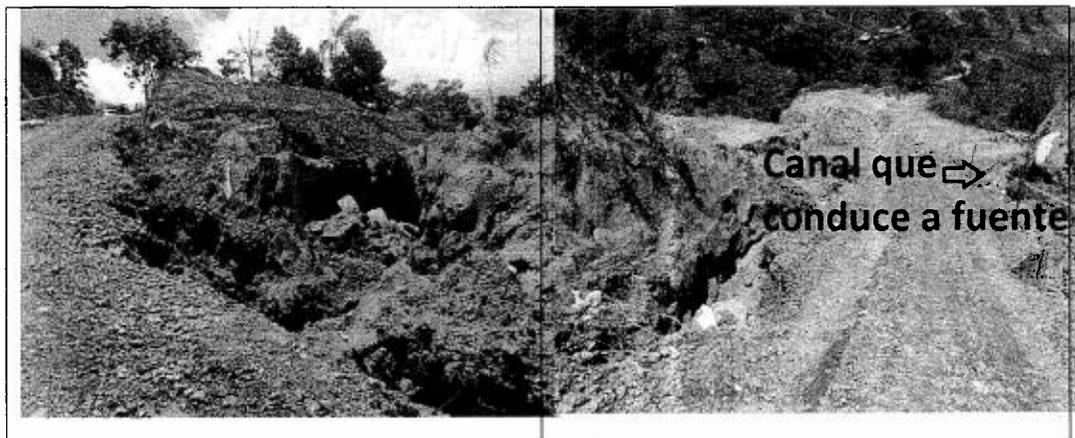
- En el **predio número 7**, identificado **FMI: 018-0080792** y **PK_PREDIOS 660200100000170021**, localizado en la vereda San Francisco del municipio de San Luis, se evidenció apertura de vía con corte de taludes superiores a 3 metros, sin obras de drenaje, que presenta procesos erosivos tipo cárcavas, provocando la sedimentación de las corrientes cercanas. La zona con mayor erosión es el punto localizado en la coordenada X (W): -74°59'59.02", Y (N): 6°3'29.04" y Z: 1192 msnm, que sedimenta la fuente ubicada en el punto X (W): -74°59'57.69", Y (N): 6°3'29.45" y Z: 1190 msnm. Según lo consultado en la Ventanilla Única de Registro –VUR, el **predio No. 7**, es de propiedad del señor Alirio Enrique García Marín, identificado con cédula de ciudadanía No. 70351885.

Imágenes 21 y 22. Proceso erosivo tipo cárcavas y corte de taludes, que afecta una corriente.

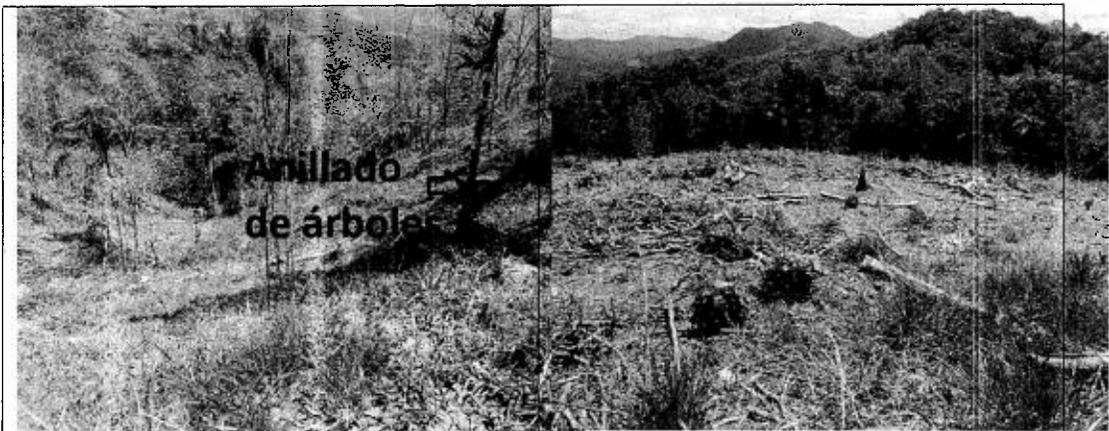
- En el **predio número 8**, identificado con **PK_PREDIOS 6602001000002400014**, que se localiza en la vereda El Socoro del municipio de San Luis, se apreció que, en un área de aproximadamente 3000 metros cuadrados, se realizaron aprovechamientos de árboles aislados en zona de potreros, identificándose árboles anillados y secos. Coordenada X (W): -74°59'54.38", Y (N): 6°3'24.15" y Z: 1209 msnm. Según lo consultado en la Ventanilla Única de Registro –VUR, el **predio No. 8**, pertenece a la señora Rosa Dilia Cano de Ruiz, identificada con cédula de ciudadanía No. 22008102, sin más datos.

Imágenes 23 y 24. Anillado y tala de árboles aislados.

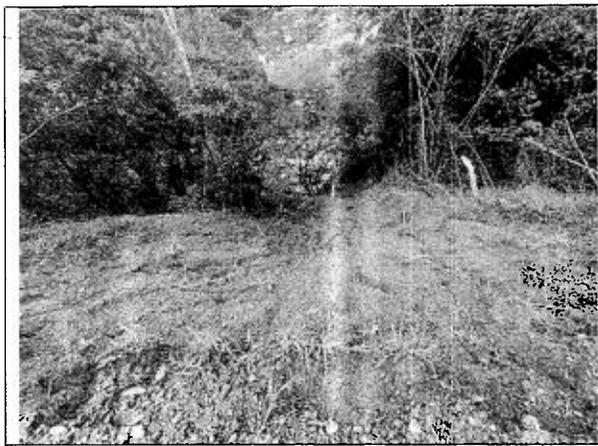
- En el **predio número 3**, identificado con **FMI 018-168518**, ubicado en la vereda San Francisco del municipio de San Luis, en la coordenada W: 75°0'35.2", N: 6°3'43.7" y 1159 msnm, se había referenciado la apertura de vía cerca al río Dormilón, que dejó un talud expuesto y se estaba erosionando un área aproximada de 600 metros cuadrados, el cual depositaba sedimentos a la corriente de agua mencionada. Sin embargo, al momento el mismo se encuentra revegetalizado, por ende, no causando intervención al río, figuras 7 y 8.

Figura 7. Talud cerca al río Dormilón, antes.

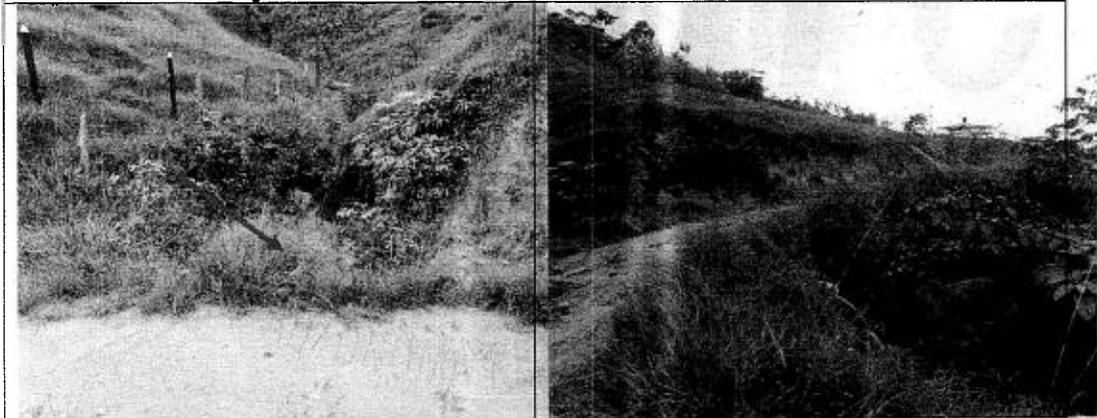
- En el **predio número 5**, se observó la construcción de una obra de drenaje que cruza una de las vías aperturadas, este cruce se hizo por medio de tubería novafort de 8 pulgadas empotrada, que ocupó el cauce de fuente ubicada en la coordenada $75^{\circ}0'16.66''$ W, $6^{\circ}3'47.28''$ N y 1235 msnm, sin contar con el permiso de la Autoridad Ambiental, figura 14 y 15.

Figura 14 y 15. Tubería empotrada ocupando el cauce de la fuente hídrica.

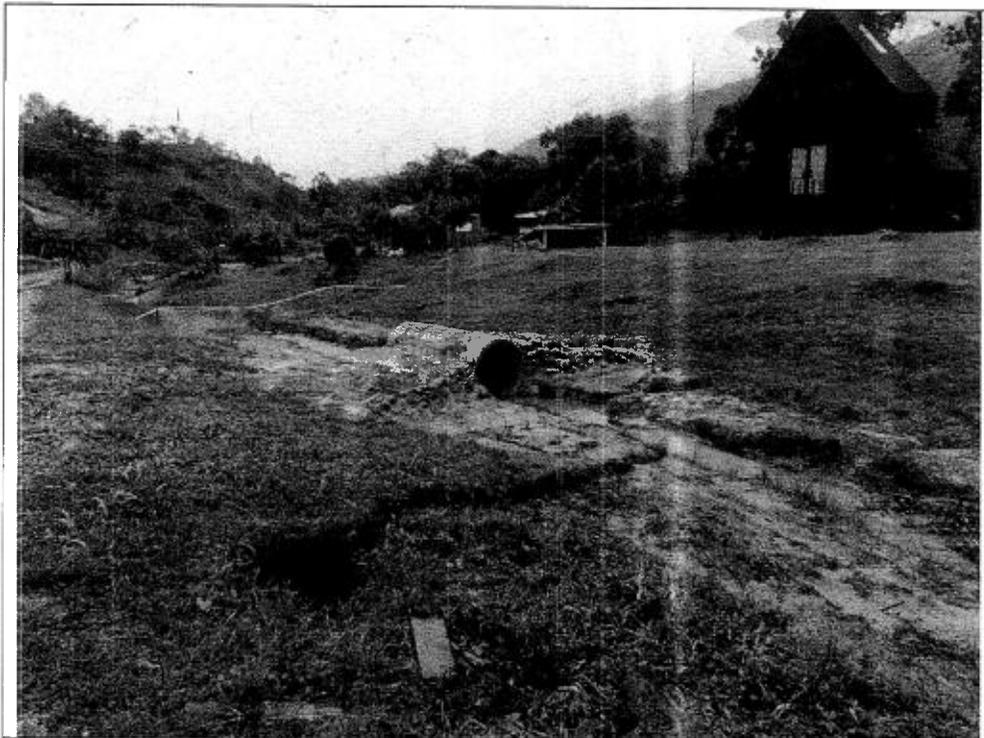
- El predio distinguido con **FMI 018-175535**, propiedad de la señora Paola Andrea Marín Mejía, identificada con cédula de ciudadanía No. 21.466.007, se apreció ocupación de cauce de una corriente pequeña por medio de un atenor en concreto de 36 pulgadas aproximadamente, con el fin de permitir el acceso al sitio, el tramo ocupado es de aproximadamente 2.5 m en la coordenada 75°0'13.1" W, 6°3'22.5" N y 1095 msnm, figura 18.

Figura 18. Atenor en concreto ocupando el cauce de corriente.

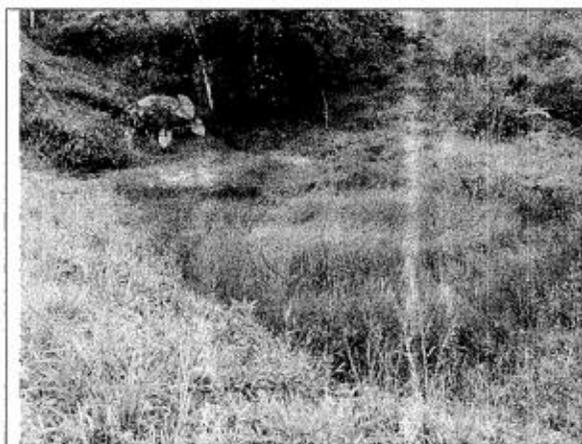
- El predio distinguido con **FMI 018-1755339**, propiedad de los señores Claudia Elena Lukau Quintero, Luz Mary Quintero Aristizábal, Juan Gabriel Ortega Henao, Eduar Arley Lukau Quintero y Leidy Johana Lukau quintero, identificados con cédula de ciudadanía No. 43.251.732, 39.435.734, 70.909.201, 1.038.404.631 y 1.035.951.632, respectivamente, se identificó una vivienda construida en la ronda hídrica de un cuerpo de agua localizado en la coordenada 75°0'11.3" W, 6°3'24.0" N y 1083 msnm, ya que distan 9 metros del cauce permanente de la misma, figura 19 y 20.

Figura 19. Fuente hídrica cerca de vivienda del predio 018-1755339.

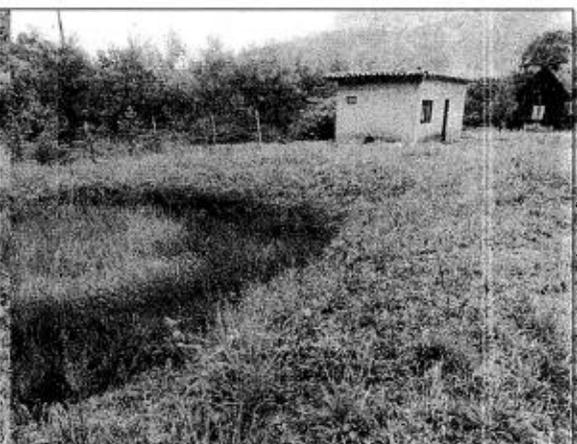
Figura 20. Vivienda construida en la ronda hídrica.

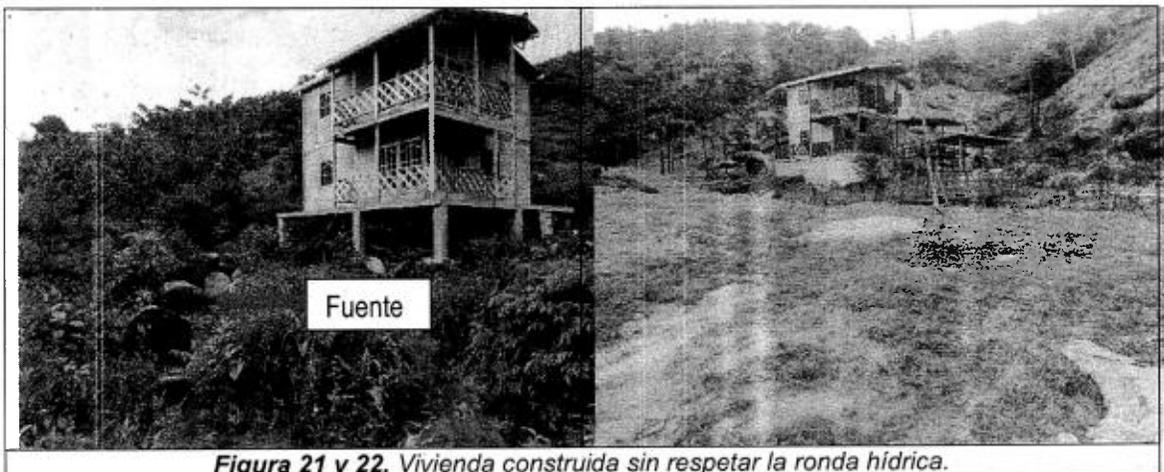
- El predio distinguido con **FMI 018-175563**, propiedad del señor James Vélez Moreno, identificado con cédula de ciudadanía No. 98.625.429, se observó una vivienda prefabricada construida en la ronda hídrica de un cuerpo de agua ubicado en la coordenada 75°0'10.3" W, 6°3'20.3" N y 1077 msnm, ya que dista 2 metros del cauce permanente de la misma, figura 21 y 22.

Figura 21 y 22. Vivienda construida sin respetar la ronda hídrica.
