RESOLUCIÓN N°

POR MEDIO DE LA CUAL SE RESUELVE UN PROCEDIMIENTO ADMINISTRATIVO SANCIONATORIO DE CARÁCTER AMBIENTAL

LA JEFE DE LA OFICINA JURÍDICA DE LA CORPORACIÓN AUTÓNOMA REGIONAL DE LAS CUENCAS DE LOS RÍOS NEGRO Y NARE, "CORNARE", En uso de sus atribuciones legales, estatutarias, funcionales y

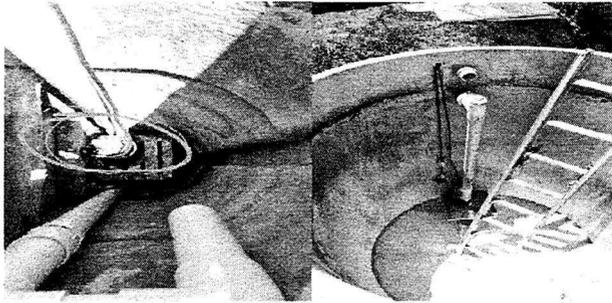
Requerimiento	Respuesta
<p>1. Auto N°112-1532-2020 del 31 de diciembre de 2020, artículo cuarto numerales 2, 3,4 literales a, b y c.</p> <p>2. Garantice que se cuenta con un personal capacitado para llevar a cabo las actividades de operación y mantenimiento de la planta de tratamiento del Parque Industrial, implementando los respectivos formatos para el seguimiento y registro continuo de los caudales de entrada y salida, parámetros in situ, entre otros aspectos.</p>	<p>Respuesta Parque Industrial Rosendal</p> <p><i>(...) La administración del Parque Industrial Rosendal, la cual represento legalmente, ha designado al señor JUAN CAMILO VALENCIA, quien contará con la asesoría del profesional JUAN CARLOS RODRIGUEZ ARBOLEDA Ingeniero Sanitario- Especialista Ambiental- Matricula Profesional 05237- 36879. (...)</i></p>
<p>3. Realizar una limpieza de la zona circundante al STARD y remitir los registros de las acciones realizadas en la implementación del PGRMV, con el fin de ser verificados por la Corporación.</p>	<p>Respuesta Parque Industrial Rosendal</p> <p><i>(...) La administración del parque industrial Rosendal, procedió a realizar las actividades de limpieza de la zona circundante de la STARD (Ver imágenes), y además tiene establecido un cronograma para esta gestión, lo que garantiza el adecuado estado del sistema. (...)</i></p> <p>Se anexa registro fotográfico (Imagen 01 – 02 / de procedimiento de limpieza.)</p>

<p><small>Imagen 01 – 02 / de procedimiento de limpieza</small></p>

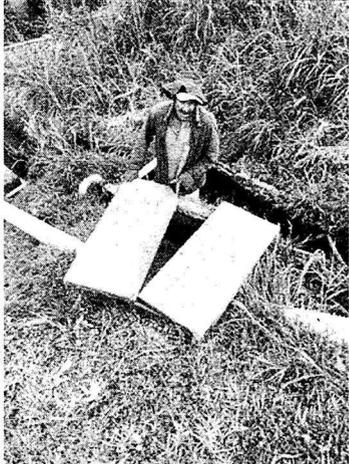
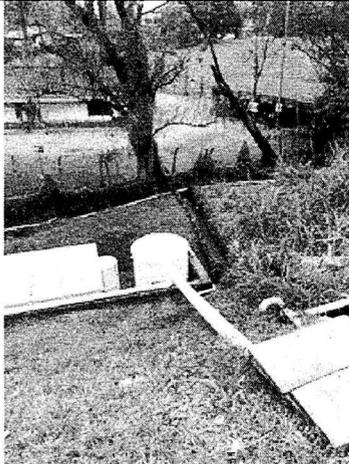
- Supervisión diaria al funcionamiento de las diferentes unidades que conforman el sistema de tratamiento de aguas residuales.
- Los días sábados se realiza un mantenimiento con mayor rigurosidad (lavado de la PTAR), los residuos que se extraen de las unidades, principalmente los acumulados en el canal de entrada son dispuestos con el servicio de aseo municipal.
- Dentro de las modificaciones al sistema de tratamiento, se informó que se realizó una conexión al pozo séptico 1 desde el tanque de igualación para evitar reboses, posteriormente dicho caudal se conduce a la planta para su tratamiento.
- Para el momento de la visita el sistema de tratamiento, se observó en condiciones normales de operación y el efluente se transportaba hacia la quebrada La Mosca.

<p><i>Estructura de entrada</i></p>	<p><i>Conexión caja de entrada a tanque de homogenización</i></p>

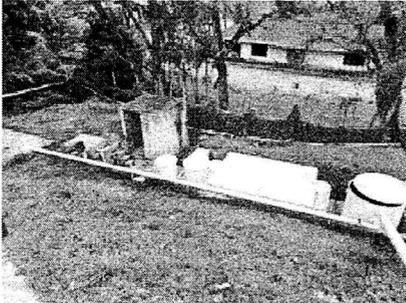
<p><i>Panorámica general sistema de tratamiento</i></p>	<p><i>Conexión al pozo séptico 1 desde el tanque de igualación (para evitar reboses)</i></p>

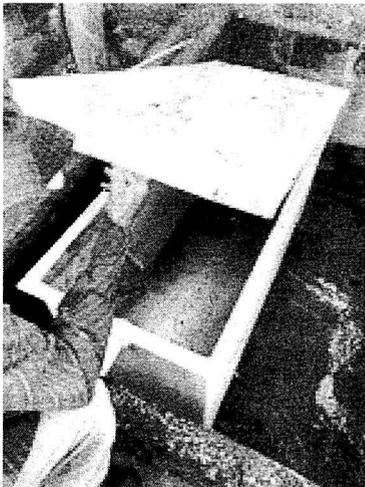
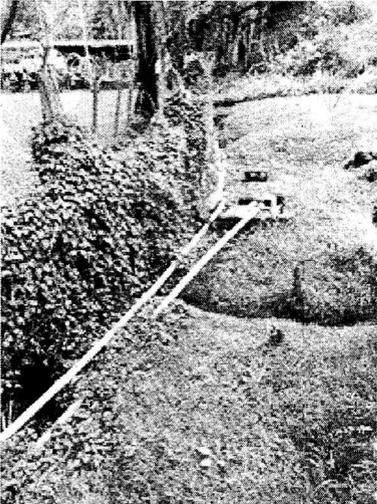
<p><i>Caja de salida sistema de tratamiento</i></p>	<p><i>Tuberías conducción de aguas residuales</i></p>

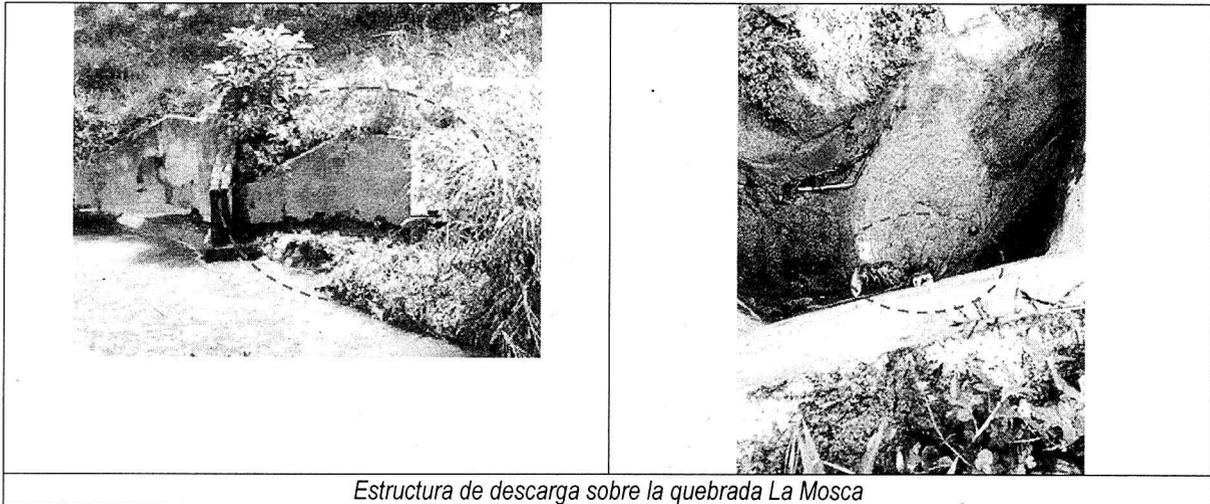
La estructura de descarga construida sobre la quebrada La Mosca, permanece en las mismas condiciones, evidenciadas en otras visitas realizadas por la Corporación, se destaca la existencia de abundante material vegetal en la zona aledaña de la misma, adicionalmente, en la actualidad el efluente del sistema de tratamiento de aguas residuales del Parque, es conducido a una fuente receptora diferente a la aprobada en el Permiso de vertimientos, en tal sentido, dicha estructura de descarga, se encuentra fuera de operación.

Estructura de descarga sobre la quebrada La Mosca

Requerimiento	Respuesta
requerido en la oportunidad establecida, se ordenará desmontar la estructura de descarga construida sobre la Quebrada La Mosca, restituyendo las condiciones naturales del sitio intervenido.
