Expediente: **051970341459 SCQ-134-0085-2023**
Radicado: **RE-00453-2023**
Sede: **REGIONAL BOSQUES**
Dependencia: **DIRECCIÓN REGIONAL BOSQUES**
Tipo Documental: **RESOLUCIONES**
Fecha: **07/02/2023** Hora: **16:59:12** Folios: **5**

POR MEDIO DE LA CUAL SE IMPONE UNA MEDIDA PREVENTIVA Y SE ADOPTAN UNAS DETERMINACIONES

Que, en atención a la queja ambiental antes descrita, funcionarios de la Regional Bosques procedieron a realizar visita técnica el día **27 de enero de 2023**, de lo cual se generó el **Informe técnico de queja No. IT-00570 del 03 de febrero de 2023**, dentro del cual se estableció lo siguiente:

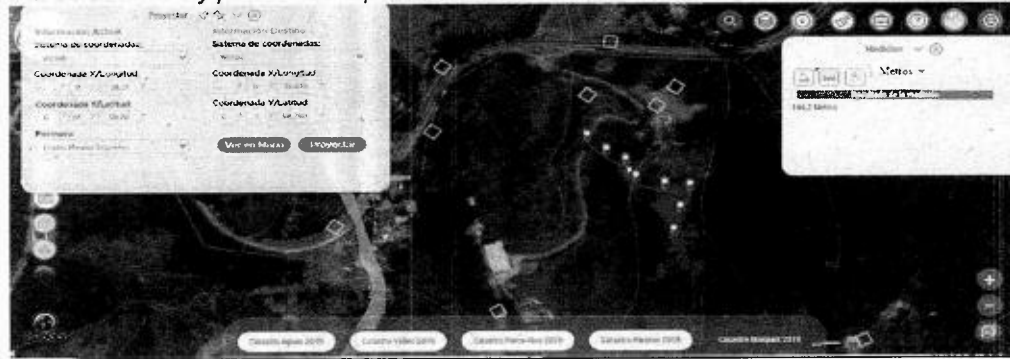
Vía de acceso 1 y puntos de explanación lote Rolando Antonio Giraldo Giraldo

- Por la vía de acceso hacia el centro educativo al costado izquierdo, se observa la apertura de una vía de ingreso hacia el predio, con un punto de inicio en las coordenada geográfica 75°11'37,51" W-6°2'0,5" N- Z: 1460 y punto final en las coordenadas geográficas 75°11'35,5" W-6°1'57,068" N- Z: 1467, con una longitud aproximada de 150 m lineales y una sección transversal promedio de 5 metros, según la medición realizada en el Geoportal Corporativo, (ver ortofoto1), así mismo se puede apreciar una segunda vía de acceso y explanación de lotes en las coordenadas geográficas 75°11'38,57" W-6°1'56,65" N- Z: 1482 y un tercer punto de explanación en las coordenadas 75°11'37,57" W-6°2'3,46" N- Z: 1450, (ver ortofoto 2), en los cuales se generó movimiento de tierra y está con las aguas de escorrentía son arrastrados hacia una fuentes hídricas de escaso caudal que cruza por la parte baja del área intervenida, aclarando que todos estos puntos se ubican dentro del mismo predio.(ver fotos 1, 2,3)
