POR MEDIO DE LA CUAL SE IMPONE UNA MEDIDA PREVENTIVA Y SE ADOPTAN UNAS DETERMINACIONES

LA DIRECTORA DE LA REGIONAL BOSQUES DE LA CORPORACIÓN AUTÓNOMA REGIONAL DE LAS CUENCAS DE LOS RÍOS NEGRO Y NARE "CORNARE", en uso de sus atribuciones legales, estatutarias, delegatarias, y

Que, mediante **Queja ambiental No. SCQ-134-1441 del 04 de octubre de 2021**, interesado interpuso Queja ambiental en la que puso en conocimiento de esta Corporación los siguientes hechos "*movimientos de tierra, deforestación de bosque nativo y vías internas carentes de obras civiles y afectaciones desarrollo urbanismo rural Perla Verde, municipio San Luis*".

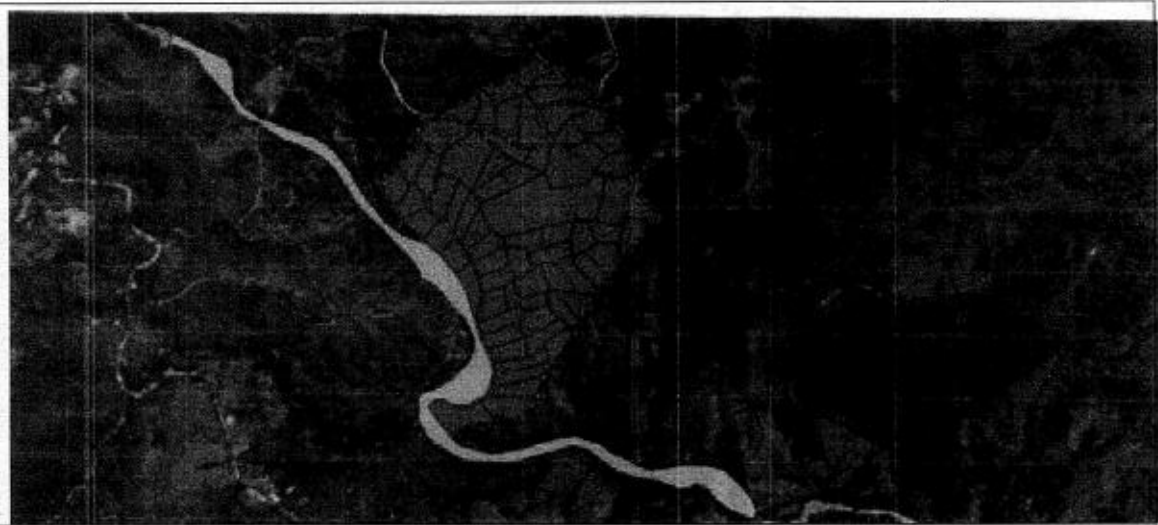
Imagen 2. Localización del predio según el PAA presentado en el permiso de movimiento de tierras, que corresponde al FMI 018-80792.

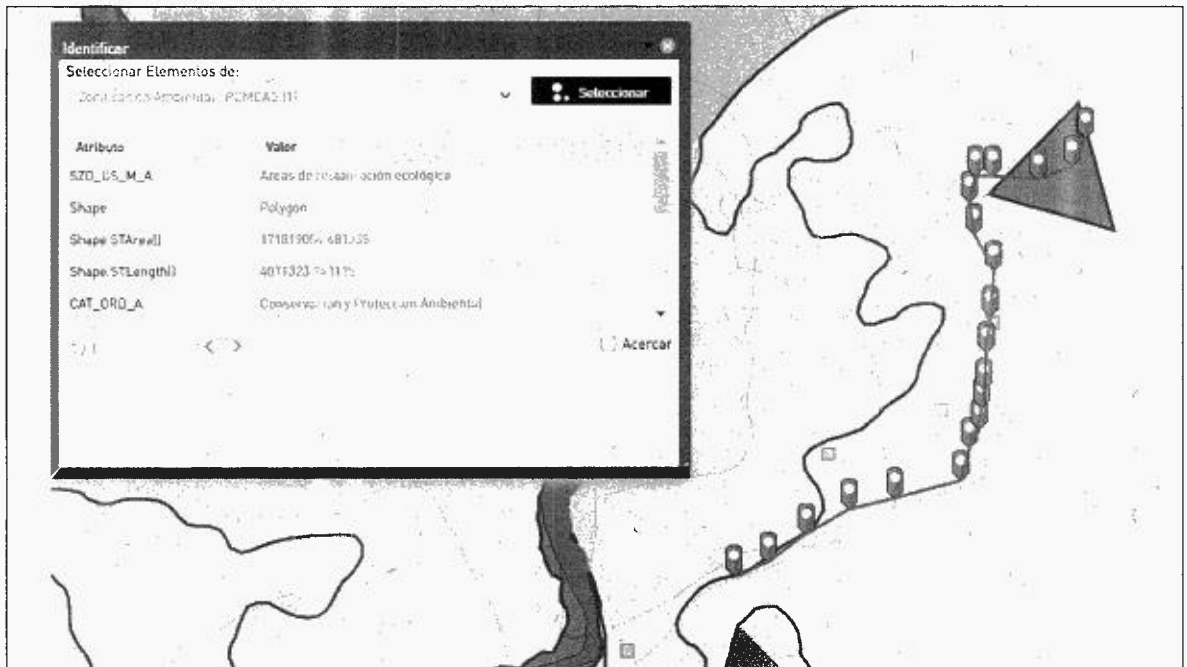
Imagen 6. Apertura de vía afectado por zonificación del POMCA del Río Samaná Norte, fuente MAP-GIS Cornare.

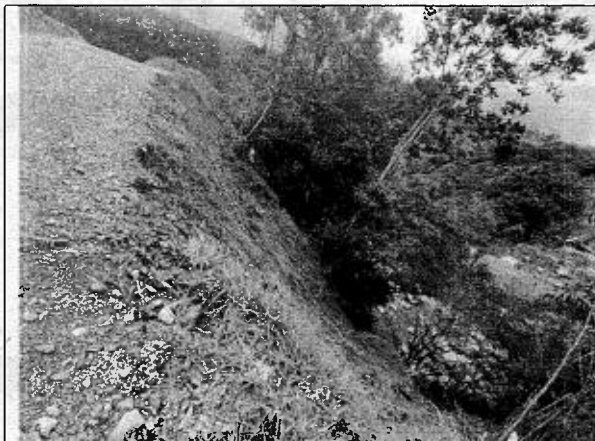
- En el **predio número 3**, identificado con **FMI 018-168518**, ubicado en la vereda San Francisco del municipio de San Luis, en la coordenada X (W): $-75^{\circ}0'35.2''$, Y (N): $6^{\circ}3'43.7''$ y Z: 1159 msnm, se realizó apertura de vía cerca al río Dormilón sin respetar los retiros, donde el talud se está erosionando en un área aproximada de 600 metros cuadrados, el cual está depositando sedimentos a la corriente de agua mencionada, (ver imágenes 9 y 10). De acuerdo a la información consultada en la Ventanilla Única de Registro – VUR, la propietaria del predio es la señora Martha Isabel Pamplona Monsalve, identificada con cédula de ciudadanía No. 28.480.875.

Imagen 9. Apertura de vía cerca al río Dormilón

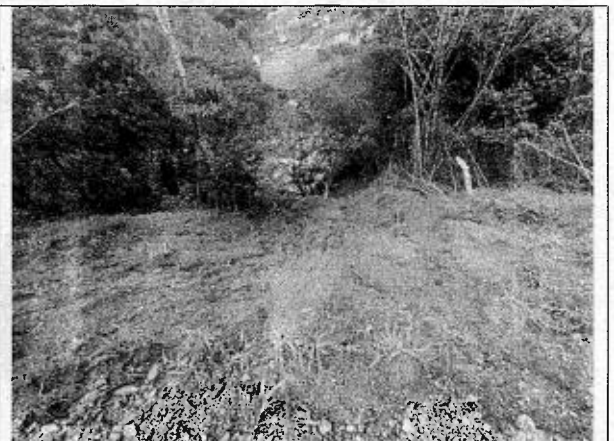
Imagen 10. Talud erosionado, depositando sedimentos al río Dormilón.

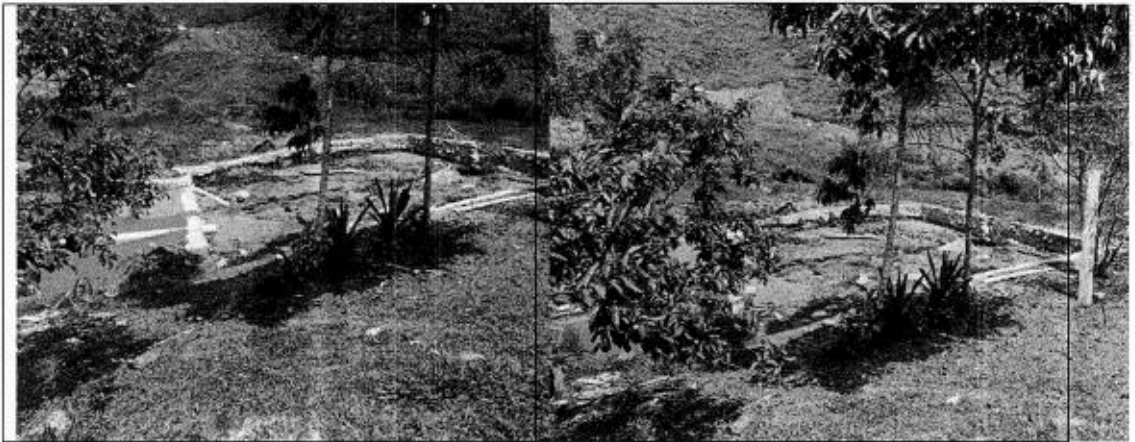
- En el **predio número 4**, identificado con **FMI 018-168519** y **PK_PREDIOS 6602001000001700277**, localizado en la vereda San Francisco del municipio de San Luis, se identificó construcción de obra de ocupación de cauce asemejando una piscina natural, en la zona de afloramiento de una fuente hídrica, localizada en la coordenada X (W): $-75^{\circ}0'31.75''$, Y (N): $6^{\circ}3'40.2''$ y Z: 1130 msnm, las medidas de la obra son aproximadamente 12 metros de ancho y 15 metros de largo, (ver imágenes 11 y 12). Según lo consultado en la Ventanilla Única de Registro – VUR, los propietarios del predio son los señores María Oneida Martínez Villa y Juan Manuel Villegas Duque, identificados respectivamente con cédula de ciudadanía No. 43.646.415 y 70.350.776.

Fotos 11 y 12. Obra de ocupación de cauce en predio identificado con **FMI 018-168519**

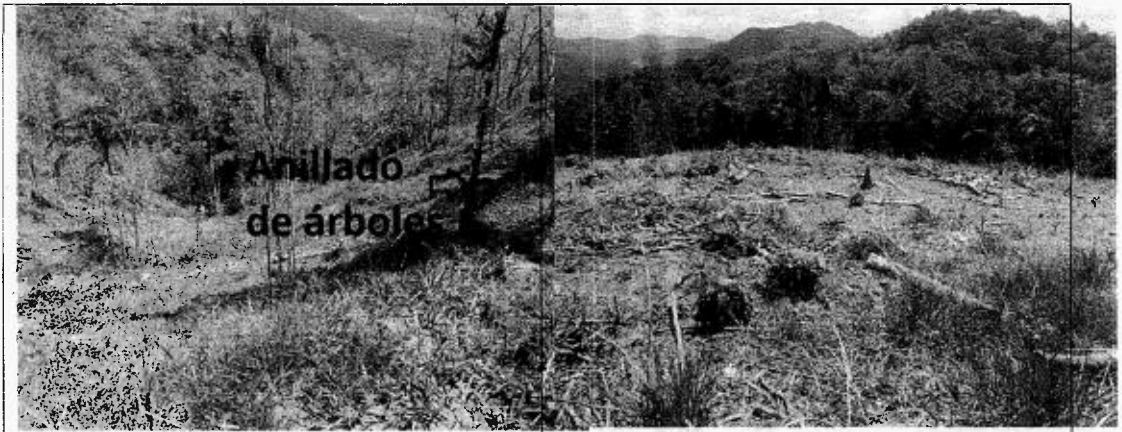
- En el **predio número 8**, identificado con **PK_PREDIOS 6602001000002400014**, que se localiza en la vereda El Socoro del municipio de San Luis, se apreció que, en un área de aproximadamente 3000 metros cuadrados, se realizaron aprovechamientos de árboles aislados en zona de potreros, identificándose árboles anillados y secos. Coordenada X (W): $-74^{\circ}59'54.38''$, Y (N): $6^{\circ}3'24.15''$ y Z: 1209 msnm. Según lo consultado en la Ventanilla Única de Registro –VUR, el **predio No. 8**, pertenece a la señora Rosa Dilia Cano de Ruiz, identificada con cédula de ciudadanía No. 22008102, sin más datos.

Imágenes 23 y 24. Anillado y tala de árboles aislados.

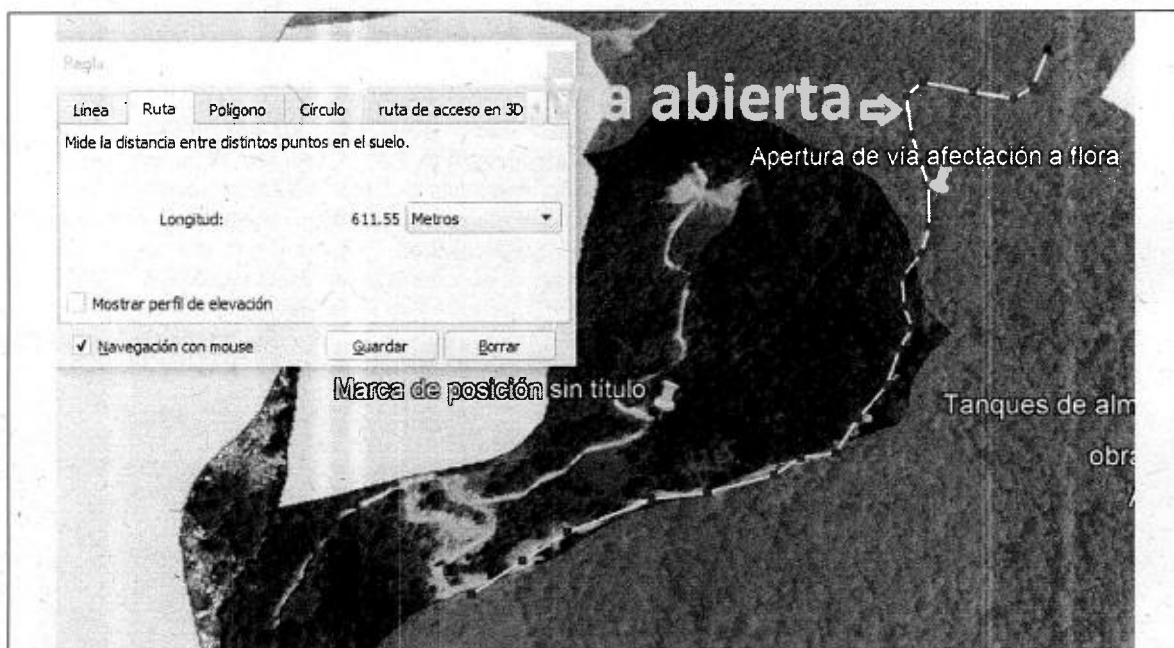
- Se realizó apertura de vía de 3 metros de ancho y 611 metros de longitud aproximadamente, que intervino un área de 1833 metros cuadrados, afectándose con ello la cobertura vegetal asociada al sitio, ya que contaba con especies arbóreas nativas, que forman un bosque en estado de restauración ecológica, con diámetros entre 5 cm hasta 25 cm, que coincide con la zonificación del POMCA del río Samaná Norte, dentro de la subzona de manejo ambiental **Áreas de restauración ecológica**, (Figuras de la 3 hasta la 6). La apertura de esta vía se llevó a cabo entre el **predio 1** identificado con **FMI 018-0068593** y el **predio 2** identificado con **PK_PREDIOS 6602001000002800003**, propiedad de los señores Jesús Erasmo Betancur Muñoz, identificado con cédula de ciudadanía No. 70.191.003 y Andrés Julián Celis Hoyos, identificado con cédula de ciudadanía 71.388.886; de acuerdo a la información reportada por el municipio de San Luis en el radicado **No. CE-05048-2022 del 25 de marzo de 2022**. Las coordenadas del punto inicial de la vía son W: 75°0'32.04", N: 6°3'46.39" y 1189 msnm y el punto donde finalizó W: 75°0'21.91", N: 6°3'57.64" y 1303 msnm.

Figura 3. Apertura de vía que afectó la flora de bosque en estado de restauración, fuente Google Earth Pro.

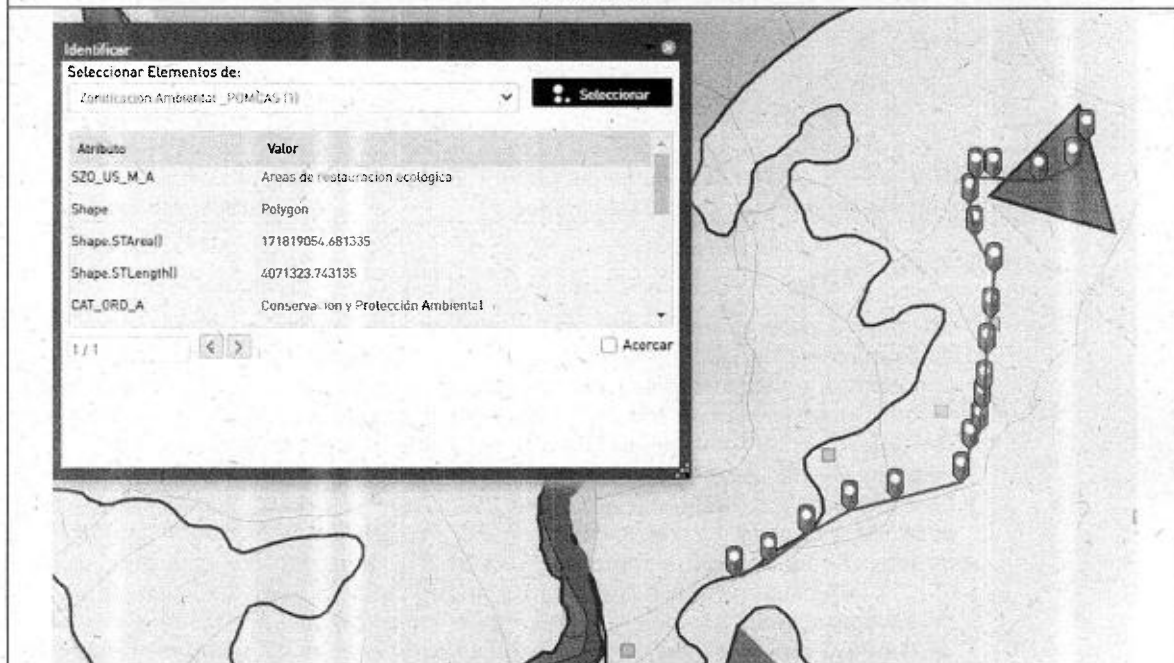
Figura 4. Apertura de vía afectado por zonificación del POMCA del Río Samaná Norte, fuente MAP-GIS Comare.

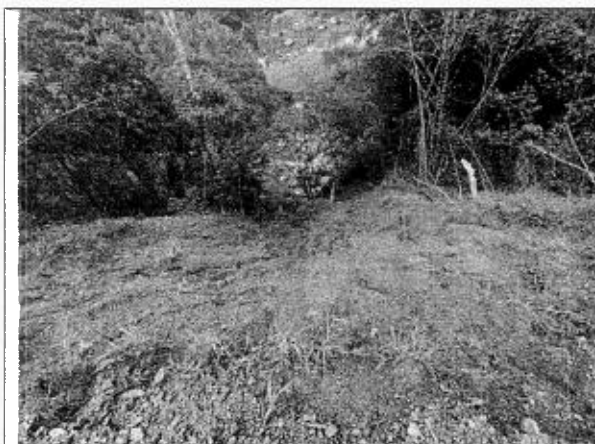
- En el **predio número 3**, identificado con **FMI 018-168518**, ubicado en la vereda San Francisco del municipio de San Luis, en la coordenada W: 75°0'35.2", N: 6°3'43.7" y 1159 msnm, se había referenciado la apertura de vía cerca al río Dormilón, que dejó un talud expuesto y se estaba erosionando un área aproximada de 600 metros cuadrados, el cual depositaba sedimentos a la corriente de agua mencionada. Sin embargo, al momento el mismo se encuentra revegetalizado, por ende, no causando intervención al río, figuras 7 y 8.

Figura 7. Talud cerca al río Dormilón. antes.

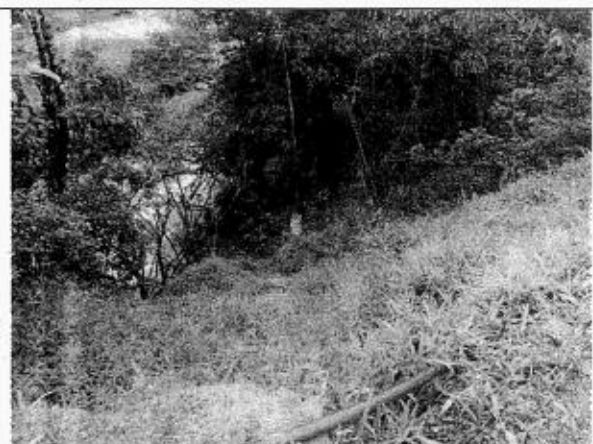
Figura 8. Talud cerca al río Dormilón, después.

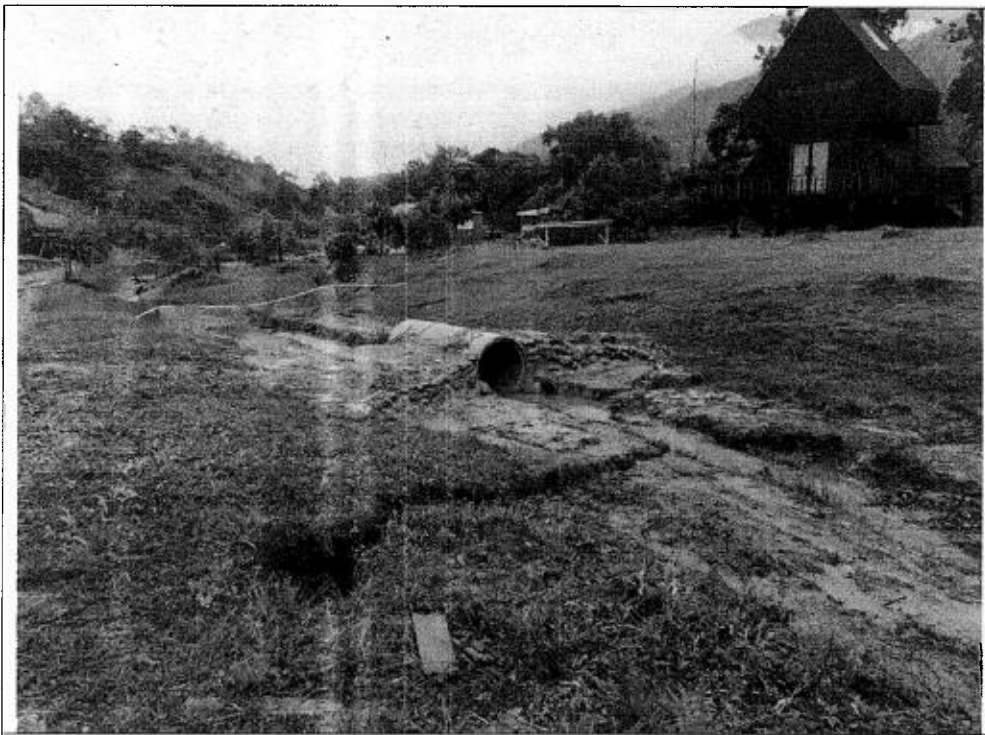
- El predio distinguido con **FMI 018-175535**, propiedad de la señora Paola Andrea Marín Mejía, identificada con cédula de ciudadanía No. 21.466.007, se apreció ocupación de cauce de una corriente pequeña por medio de un atenor en concreto de 36 pulgadas aproximadamente, con el fin de permitir el acceso al sitio, el tramo ocupado es de aproximadamente 2.5 m en la coordenada 75°0'13.1" W, 6°3'22.5" N y 1095 msnm, figura 18.

Figura 18. Atenor en concreto ocupando el cauce de corriente.

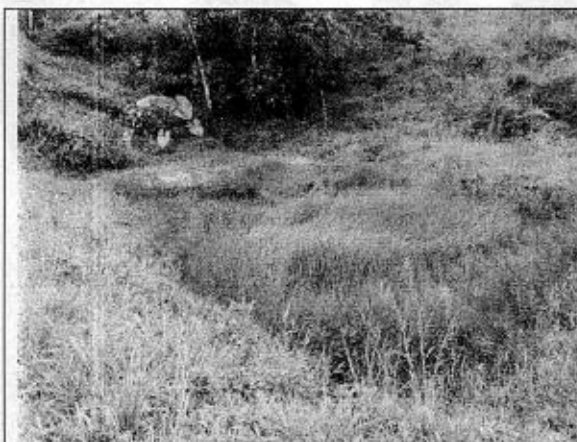
- El predio distinguido con **FMI 018-1755339**, propiedad de los señores **Claudia Elena Lukau Quintero, Luz Mary Quintero Aristizábal, Juan Gabriel Ortega Henao, Eduar Arley Lukau Quintero y Leidy Johana Lukau quintero**, identificados con cédula de ciudadanía No. 43.251.732, 39.435.734, 70.909.201, 1.038.404.631 y 1.035.951.632, respectivamente, se identificó una vivienda construida en la ronda hídrica de un cuerpo de agua localizado en la coordenada 75°0'11.3" W, 6°3'24.0" N y 1083 msnm, ya que distan 9 metros del cauce permanente de la misma, figura 19 y 20.

Figura 19. Fuente hídrica cerca de vivienda del predio 018-1755339.

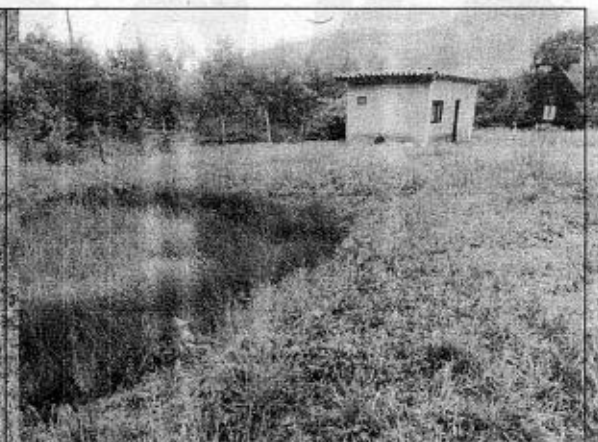
Construcción de vivienda	
Ronda Hídrica =	SAI + X
L = 1 m	
X = 10 metros	
SAI =	1 m
RH = 10 m + 1 m	11 m
En visita de campo, la distancia entre la construcción y la orilla de la corriente es de 9 m.

Figura 20. Vivienda construida en la ronda hídrica.

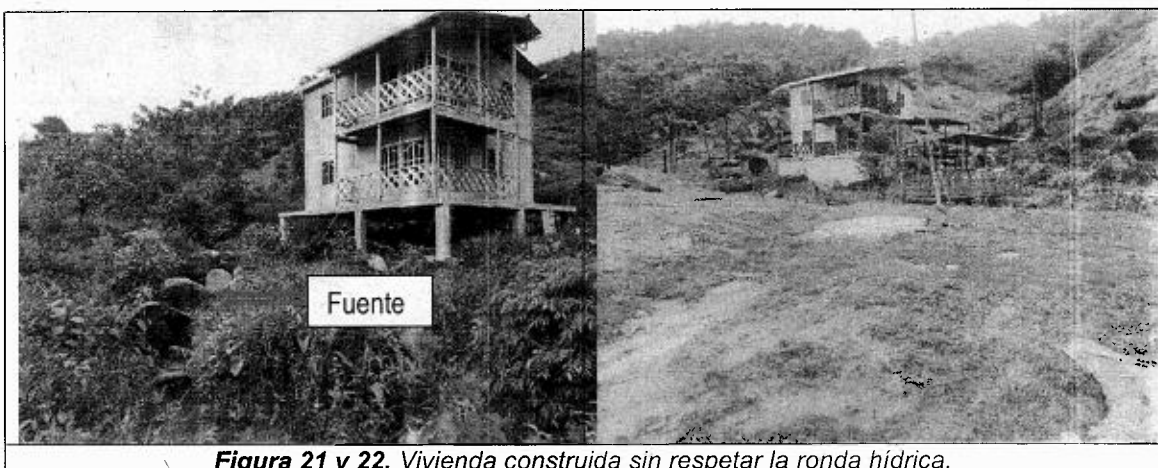
- El predio distinguido con **FMI 018-175563**, propiedad del señor James Vélez Moreno, identificado con cédula de ciudadanía No. 98.625.429, se observó una vivienda prefabricada construida en la ronda hídrica de un cuerpo de agua ubicado en la coordenada 75°0'10.3" W, 6°3'20.3" N y 1077 msnm, ya que dista 2 metros del cauce permanente de la misma, figura 21 y 22.

Figura 21 y 22. Vivienda construida sin respetar la ronda hídrica.
