RESOLUCIÓN No.

POR MEDIO DE LA CUAL SE IMPONE UNA MEDIDA PREVENTIVA Y SE ADOPTAN OTRAS DETERMINACIONES

LA DIRECTORA DE LA REGIONAL BOSQUES DE LA CORPORACIÓN AUTÓNOMA REGIONAL DE LAS CUENCAS DE LOS RÍOS NEGRO Y NARE "CORNARE",

Que, en atención a la Queja ambiental antes descrita se generó el **Informe técnico de queja No. IT-00701 del 09 de febrero de 2023**, producto de una vista técnica, en el que se estableció lo siguiente:

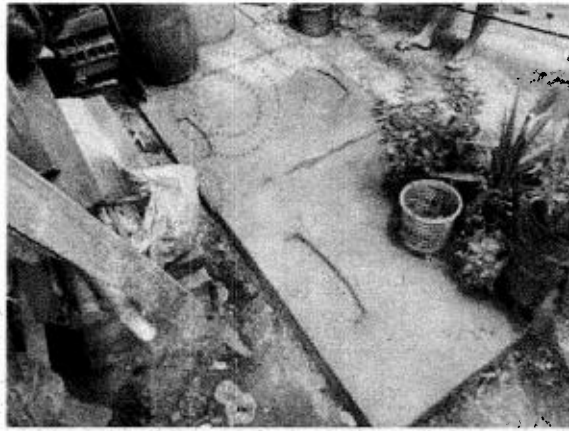
- El pozo séptico 1, cuyas dimensiones son 3,90m de largo por 1,30m de ancho con una profundidad de 2,10m, construido en concreto, se localiza en las coordenadas -74°47'58.36"W, 5°55'3.56"N, sin respetar retiros mínimos de las viviendas colindantes,*

toda vez que se encuentra en el patio de una de las casas (ver foto1), dicho sistema, fue instalado por parte del municipio de Puerto Triunfo hace aproximadamente veinte (20) años, para recibir las aguas residuales domésticas de cuatro (4) viviendas y debido al incremento de la población en el sector ya se encuentran conectadas cinco (5) viviendas más, según información tomada en campo, lo que ha ocasionado que en algunas ocasiones el sistema séptico colapse y se rebose, afectando a las personas que viven cerca del lugar.

Foto 1. Localización pozo séptico 1, ubicado en patio de una vivienda

- Según el diagnóstico realizado durante el recorrido se pudo identificar que El pozo séptico 1, cuyas dimensiones son 3,90m de largo por 1,30m de ancho con una profundidad de 2,10m, construido en concreto, se encuentra instalado en un patio de una de las viviendas de la vereda, donde informaron que en repetidas ocasiones dicho sistema se rebosa debido a que este fue diseñado inicialmente para conectar cuatro (4) viviendas y que actualmente ya existen otras que se han ido conectando debido al crecimiento acelerado de la vereda La Florida, además, que desde hace aproximadamente cinco (5) años no se le realiza mantenimiento al pozo séptico 1.

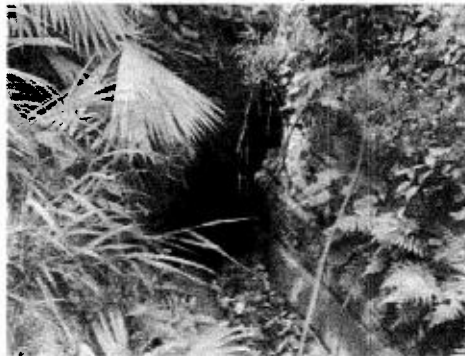
- Seguidamente, se verificó el sitio de descarga del tanque séptico 1, evidenciándose que este está siendo descargado a una cuneta de aguas lluvias que conduce hacia una obra hidráulica transversal de la Autopista Medellín Bogotá, la cual tributa mediante una zanja a una fuente hídrica "sin nombre" localizada en las coordenadas $-74^{\circ}47'57.9''W$, $5^{\circ}55'1.56''N$, (ver foto 2, 3, 4 y 5).

Foto 2. Salida del efluente del pozo séptico 1 sobre cuneta de aguas lluvias.

- El sitio de descarga del tanque séptico 1, está descargando el efluente sobre una cuneta de aguas lluvias que conduce hacia una obra hidráulica transversal de la Autopista Medellín Bogotá, la cual tributa mediante una zanja a una fuente hídrica "sin nombre" localizada en las coordenadas $-74^{\circ}47'57.9''W$, $5^{\circ}55'1.56''N$, evidenciándose que el efluente no está siendo tratado por el mencionado sistema, toda vez que dicho efluente tiene tonalidad oscura y se percibieron malos olores característicos de las aguas residuales domésticas.

1. Presentar un diagnóstico detallado e identificación de las viviendas tributarias de las Aguas Residuales domésticas, en la vereda La Florida, municipio de Puerto Triunfo, teniendo en cuenta que las descargas de los pozos sépticos 1 y 2, están siendo directas sin tratamiento, contaminando el suelo y la fuente hídrica "sin nombre" ubicada en las coordenadas -74°47'57.9"W, 5°55'1.56"N.
2. Informar y presentar una propuesta de saneamiento oportuna, con el cronograma de ejecución, que permita dar solución a la problemática de saneamiento básico de la vereda La Florida.

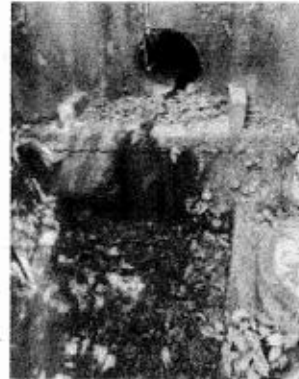
Foto 3. Descole de obra transversal de la vía que conduce aguas lluvias y además está recibiendo ARD del pozo séptico.

- De acuerdo con las fotos 3, 4 y 5, se puede apreciar que la descarga del tanque séptico 1, está generando contaminación a la fuente hídrica "sin nombre" debido a la tonalidad del agua en la salida del pozo séptico y a lo largo del recorrido de la zanja de aguas lluvias que tributa a dicha fuente, además, se percibieron malos olores característicos de aguas residuales domésticas.
- Según la información tomada en campo por el señor FAUSTO LEANDRO MEJÍA AGUIRRE, el tanque séptico 1 no se le ha realizado mantenimiento por parte del municipio de Puerto Triunfo hace aproximadamente 5 años, y se encuentra afectado por la descarga del sistema, toda vez que su vivienda se encuentra al frente del descole de la obra hidráulica transversal y la acumulación de vectores es constante.

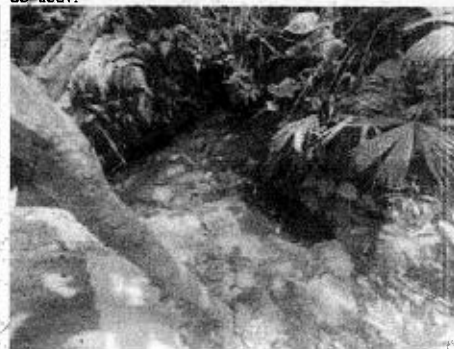
Foto 5. Contraste del vertimiento que descarga sobre la fuente hídrica "sin nombre" localizada en las coordenadas $-74^{\circ}47'57.9''W$, $5^{\circ}55'1.56''N$

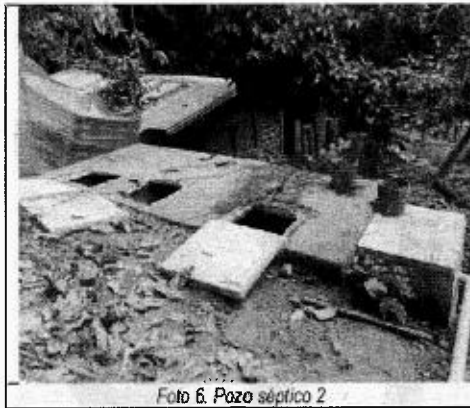
- Durante la visita técnica se evidenció que el pozo séptico 2, el cual se localiza en las coordenadas $-74^{\circ}47'57.54''W$, $5^{\circ}55'1.99''W$, se encontraba en mantenimiento por parte de dos (2) trabajadores (oficial) y (ayudante) contratados por una empresa contratista del municipio de Puerto Triunfo, quien informó que el pozo séptico se encontraba con múltiples fugas debido al deterioro del concreto con el cual fue construido, (Ver foto 6 y 7), esto se debe a la falta de mantenimiento del tanque y la vida útil del mismo, toda vez que hace aproximadamente veinte (20) años fue instalado por parte del Municipio para tratar las aguas residuales domésticas de cinco (5) viviendas que hacen parte de la vereda, sin embargo, según información tomada en campo, actualmente existen varias viviendas conectadas al tanque séptico superando la capacidad para el cual fue diseñado

Foto 6. Pozo séptico 2

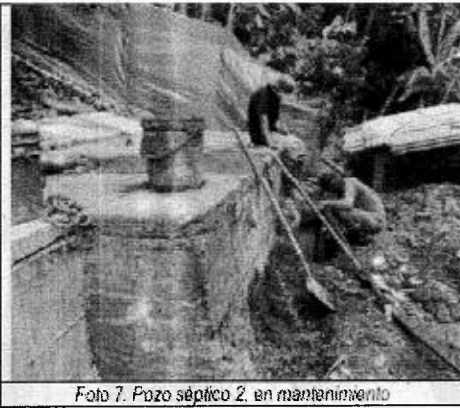
Foto 7. Pozo séptico 2, en mantenimiento

- Según la información suministrada en campo por el oficial encargado del mantenimiento del pozo séptico 2, manifestó que el tanque no tiene forma de repararlo debido al mal estado del cemento y el tiempo que se han tardado en realizar dicho mantenimiento ha sido de quince (15) días, intentando buscar la reparación definitiva de este.
- El sitio donde está construido el tanque séptico 2, está cerca de varias viviendas donde los ocupantes se encuentran preocupados debido a los malos olores y generación de vectores, además, también se encuentra contaminando la fuente hídrica "sin nombre", debido a que el sistema no está tratando las ARd.

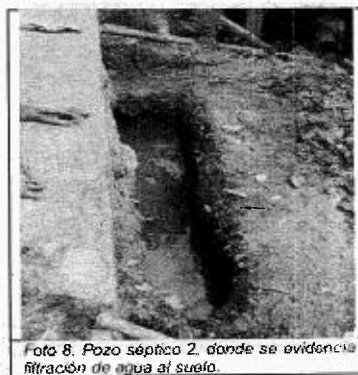
- El pozo séptico 2, tiene las siguientes dimensiones 1.85m de ancho por 4,60m de largo y una profundidad de 2,10m, el cual está conformado por una trampa grasa, que se conecta al tanque séptico compuesto por dos compartimientos que funcionan como desarenador y un F.A.F.A. en piedra el cual descarga el efluente sobre la fuente hídrica "sin nombre", ubicada en las coordenadas $-74^{\circ}47'57.9''W$, $5^{\circ}55'1.56''N$, dicho sistema se encuentra generando malos olores y realizando descargas al suelo, debido a las filtraciones mencionadas en el presente informe (ver foto 8).

Foto 8. Pozo séptico 2, donde se evidencia filtración de agua al suelo.

- El pozo séptico 2, cuyas dimensiones son 1.85m de ancho por 4,60m de largo y una profundidad de 2,10m y está conformado por una trampa grasa, que se conecta al tanque séptico compuesto por dos compartimientos que funcionan como desarenador y un F.A.F.A. en piedra el cual descarga el efluente sobre la fuente hídrica "sin nombre", ubicada en las coordenadas $-74^{\circ}47'57.9''W$, $5^{\circ}55'1.56''N$, en el momento de la visita se encontraba en mantenimiento por parte de dos (2) trabajadores (oficial) y (ayudante) contratados por una empresa contratista del municipio de Puerto Triunfo, quien informó que el pozo séptico se encontraba con múltiples fugas debido al deterioro del concreto con el cual fue construido, situación evidenciada en el momento de la visita.
