RESOLUCIÓN No.

POR MEDIO DE LA CUAL SE IMPONE UNA MEDIDA PREVENTIVA Y SE ADOPTAN OTRAS DETERMINACIONES

Que, en atención a la Queja ambiental antes descrita se generó el **Informe técnico de queja No. IT-00804 del 14 de febrero de 2023**, producto de una vista técnica, en el que se estableció lo siguiente:

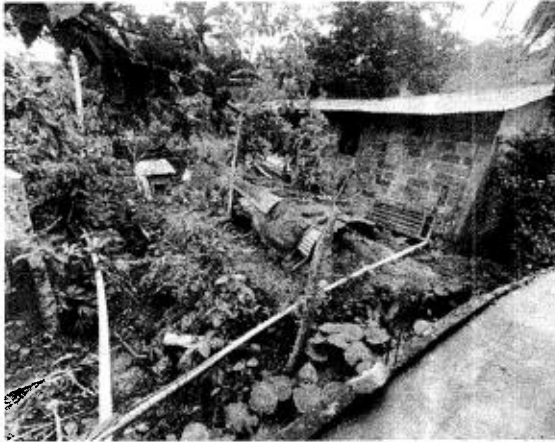
- Durante la visita técnica se apreció que efectivamente hay varias viviendas rurales que se encuentran descargando sus aguas negras sin tratamiento sobre la fuente hídrica "sin nombre", ubicada en las coordenadas -74°46'44.88"W, 5 °53'51.23"N, generando contaminación del recurso hídrico, toda vez que se apreció que la tonalidad del agua esta oscura y se percibieron olores ofensivos característicos de las Aguas Residuales domésticas (ver foto 1 y 2).

Foto 1. Salida de tuberías de ARd, sobre fuente hídrica.

1. Presentar un diagnóstico detallado e identificación de las viviendas tributarias de las Aguas Residuales domésticas, en la vereda Honduras, municipio de Sonsón, teniendo en cuenta la contaminación presentada sobre las fuentes hídricas del sector, en especial la que se ubica en las coordenadas -74°46'42.75" W, 5°53'51.24" N
2. Informar y presentar una propuesta de saneamiento oportuna, con el cronograma de ejecución, que permita dar solución a la problemática de saneamiento básico de la vereda La Linda-Honduras del municipio de Sonsón.

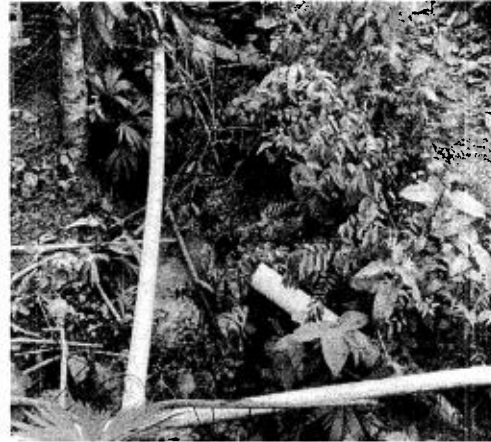
Foto 2. Fuente hídrica contaminada por vertimientos de ARd.

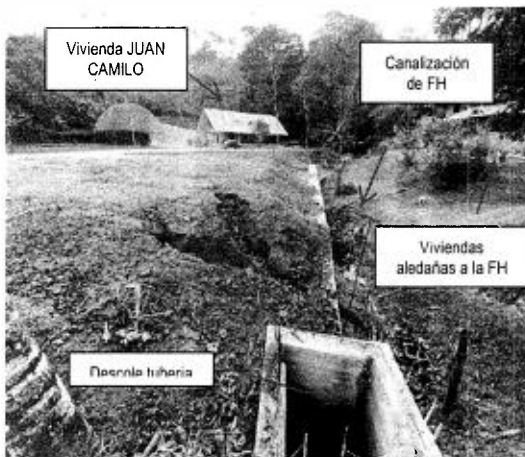
- Seguidamente, en el mismo sitio sobre el otro costado de la vía veredal que conduce hacia el Hotel Palma Dorada, se evidenció que la misma fuente hídrica se encontraba canalizada por una tubería en concreto con un diámetro de 15" y longitud de 32m, aproximadamente, la cual fue construida por el señor JUAN CAMILO VÁSQUEZ, para canalizar las aguas de la quebrada y poder nivelar su propiedad, no obstante en el descole de dicha tubería, ubicado en las coordenadas $-74^{\circ}46'43.66''W$, $5^{\circ}53'51.76''N$, se percibieron malos olores y el agua que pasaba por allí estaba turbia debido a la alta carga contaminante que se está generando en la zona debido a las descargas directas "sin tratamiento" de las viviendas que se encuentran aledañas a dicha fuente (ver foto 3 y 4).

Foto 3. En esta imagen se puede evidenciar la vivienda del señor Juan Camilo, la canalización de la Fuente Hídrica y algunas viviendas rurales que no cuentan con pozo séptico.

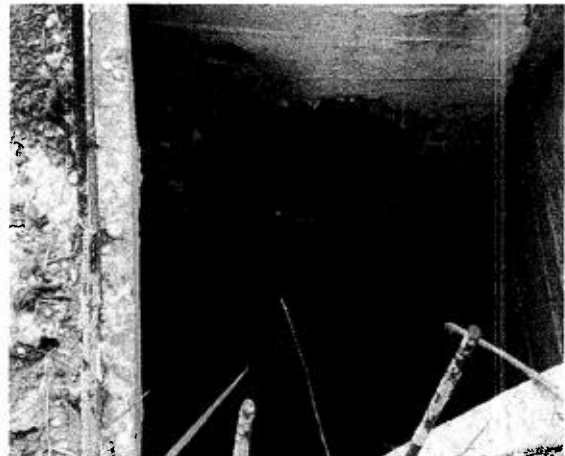
Foto 4. Descole de tubería en concreto, donde se aprecian la salida de las ARd de las viviendas localizadas en la parte alta.

- Del mismo modo, sobre el otro costado de la vía veredal que conduce hacia el Hotel Palma Dorada, se identificó otro foco de contaminación sobre la misma fuente hídrica, en el punto con coordenadas $-74^{\circ}46'43.66''W$, $5^{\circ}53'51.76''N$, toda vez que las viviendas que se localizan en la parte alta de la fuente, también se encuentran vertiendo sus aguas residuales domésticas sin tratamiento, directamente a la quebrada, no obstante, allí la quebrada se encuentra canalizada por una tubería en concreto con un diámetro de 15" y longitud de 32m, aproximadamente, la cual fue construida por el señor JUAN CAMILO VÁSQUEZ, para canalizar las aguas de la quebrada y poder nivelar su propiedad.

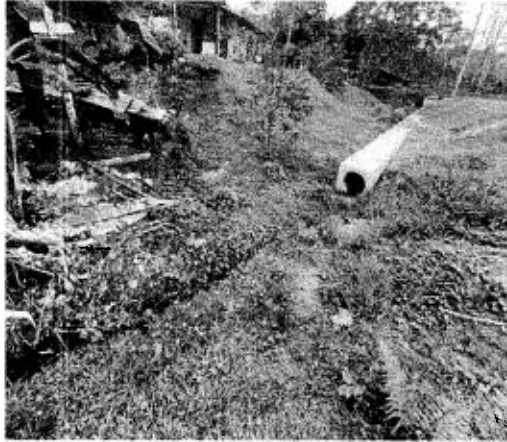
5°53'51.24"N, encontrándose que efectivamente la fuente se encontraba turbia y con olores propios de agua residual doméstica sin tratamiento (ver foto 5 y 6).

Foto 5. En esta imagen se puede evidenciar la Fuente Hídrica contaminada debido a la alta carga contaminante producida por las viviendas del sector.

- De acuerdo con lo anterior, la fuente hídrica localizada en las coordenadas $-74^{\circ}46'42.75''W$, $5^{\circ}53'51.24''N$, y a lo largo de su recorrido, se percibieron olores ofensivos características del Agua Residual Doméstica sin tratamiento, además, la tonalidad de la quebrada se encontró oscura, debido a la alta carga contaminante generada por las viviendas de la zona.

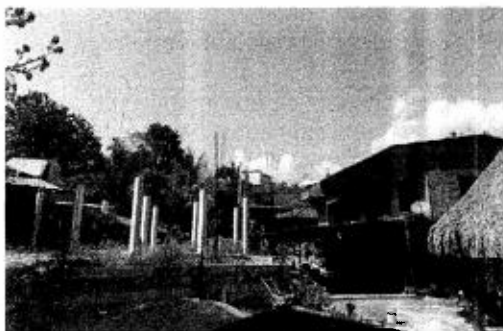
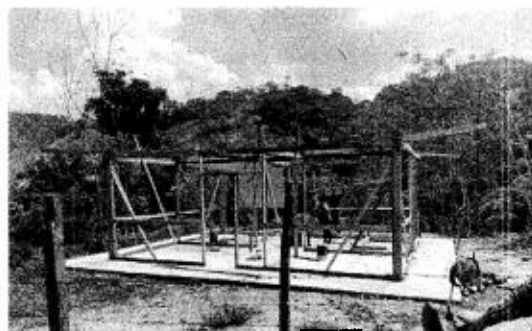
- De acuerdo con lo anterior, las personas que viven cerca de la zona manifestaron que en los últimos días la generación de malos olores y generación de vectores es constante y esto se debe al mal manejo de las aguas residuales domésticas de la vereda y el crecimiento acelerado de la población en los últimos años (ver fotos 7 y 8).

Fotos 7 y 8. En esta imagen se puede evidenciar algunas viviendas en proceso de construcción.
