Expediente: **053760214817**
Radicado: **RE-02942-2023**
Sede: **SANTUARIO**
Dependencia: **Oficina Subd. RRNN**
Tipo Documental: **RESOLUCIONES**
Fecha: **06/07/2023** Hora: **20:20:53** Folios: **9**

POR MEDIO DE LA CUAL SE RESUELVE UN RECURSO DE REPOSICIÓN

Que mediante Resolución con radicado No. RE-01707 del 26 de abril de 2023, en su artículo primero Cornare **RENOVÓ** a la sociedad **JARDINES DE SAN NICOLAS**, identificada con Nit No. 900.529.903, representada legalmente por el señor **JOSÉ ALIRIO RAMIREZ PALACIO**, identificado con cédula de ciudadanía número 15.925.436, una **CONCESIÓN DE AGUAS SUPERFICIALES**, otorgada mediante Resolución N° 131-0506 del 25 de noviembre de 2002 y renovada mediante Resolución con radicado 131-1153 del 27 de diciembre de 2012, bajo las siguientes características:

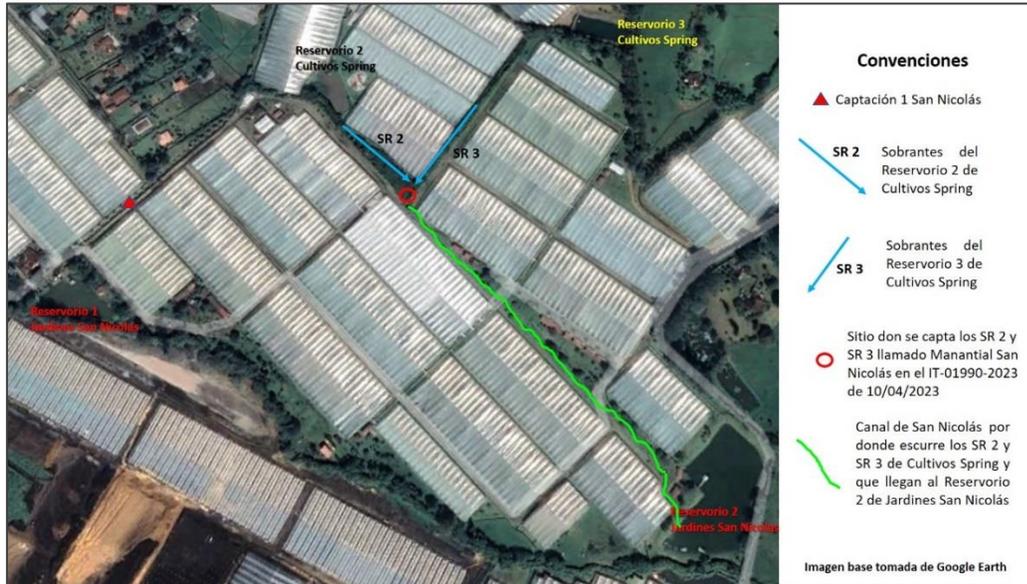
3.1 El reservorio No.2 visitado en campo se encuentra ubicado en las coordenadas geográficas WGS84 Longitud: $-75^{\circ} 24' 48,87''W$, Latitud: $6^{\circ} 02' 52,28''N$, $Z = 2129$ m.s.n.m., está siendo alimentado por las aguas que escurren por un canal de 420 m de longitud, el cual es alimentado por aguas sobrantes de los reservorios 2 y 3 del predio vecino pertenecientes a la sociedad Cultivos Spring S.A.S. En la figura 1 se presenta una imagen de Google Earth, señalando la localización de cada uno de estos componentes. En las figuras 2, 3 y 4 se presentan detalles del canal que conduce las aguas provenientes de los sobrantes de los reservorios 2 y 3 de Cultivos Spring hacia el reservorio 2 de jardines San Nicolás.

Figura 1. Localización en planta de captación 1, Reservorio 1 y 2 de Jardines San Nicolás, sobrantes de reservorio 2 y 3 de Cultivos Spring y canal que conduce sobrantes y al reservorio 2 de San Nicolás.

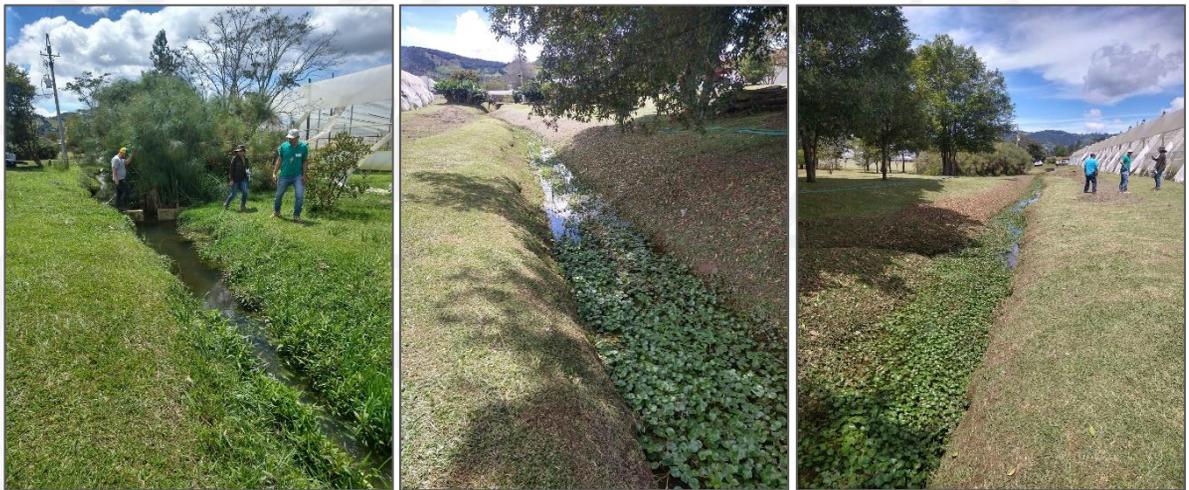
Figura 2,3 y 4. Detalles del canal dentro del predio Jardines San Nicolás que conduce el agua hacia el reservorio 2.

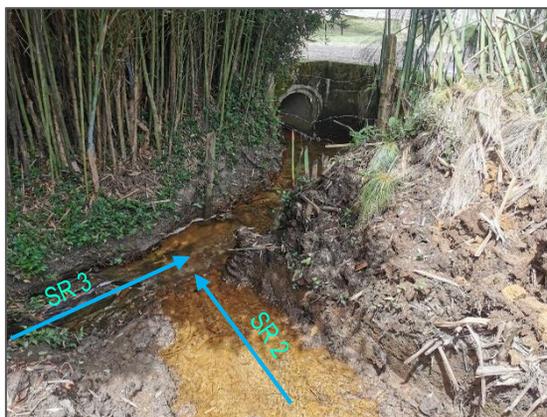
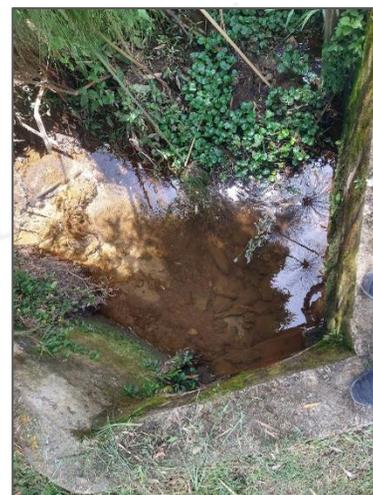
3.2 En el punto con coordenadas geográficas Longitud: $-75^{\circ} 24' 59,88''$, Latitud: $6^{\circ} 3' 3,61''$ y $Z=2136$ msnm, denominado en el IT-01990-2023 de octubre 10 de 2023 como Manantial San Nicolás, llegan las aguas sobrantes de los reservorios 2 y 3 de Cultivos Spring, y pasan al predio de Jardines San Nicolás a través de una tubería de 20 pulgadas de diámetro (ver figura 5 y 6).

Figura 5 y 6. Confluencia de los sobrantes de los reservorios 2 (SR 2) y sobrantes del reservorio 3 (SR 3) de la sociedad Cultivos Spring, vista desde el Predio Cultivos Spring (figura 5) y desde el predio Jardines San Nicolás (figura 6).

4.4 El manantial denominado San Nicolás en el informe técnico IT-01990-2023 de abril 10 de 2023, no es un manantial en el sentido estricto de la palabra, sino que es un sitio de convergencia de aguas provenientes de los sobrantes del reservorio 2 (fuente San Nicolás) y del reservorio 3 (fuente La Vega) del predio Cultivos Spring.

Una vez verificada esta información se logró establecer por parte de funcionarios de Cornare que, las aguas que discurren por el canal a lo que se le denominó Manantial San Nicolas, en realidad son aguas que se derivan de los reboses de las obras de captación del reservorio 2 (fuente San Nicolás) y del reservorio 3 (fuente La Vega) del predio Cultivos Spring, sobrantes que no retornan a su fuente de origen, sino que, son conducidas por un canal desde el predio cultivos sprint, atravesando el predio de la empresa Cultivo San Nicolas, y mediante la cual, se surte el reservorio No. 2, una vez este se encuentra a tope se da un retorno del sobrante, el cual es conducido por el mismo canal fuera del predio hacia la quebrada San Nicolas.

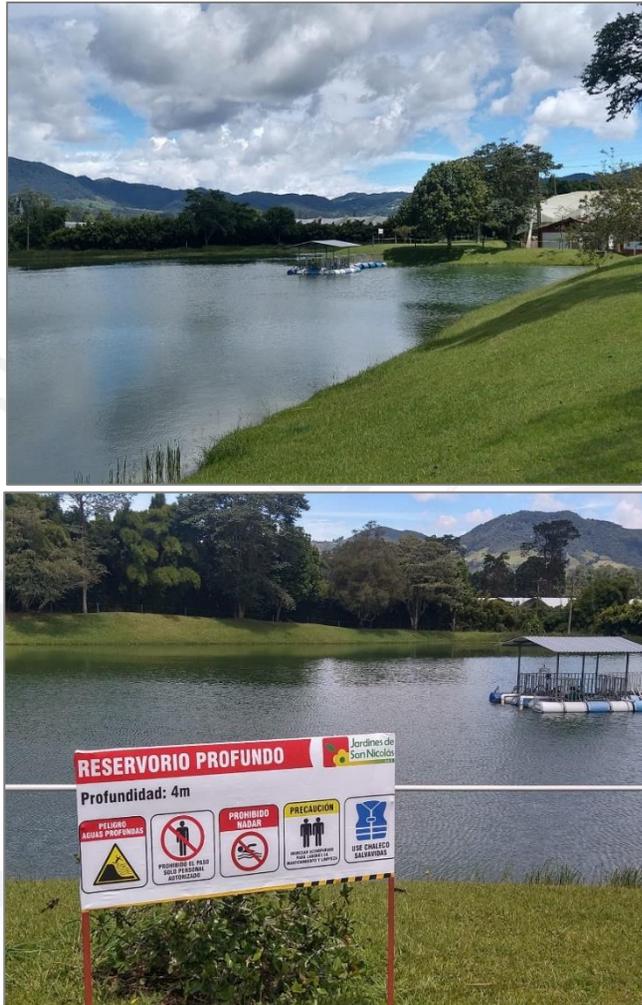
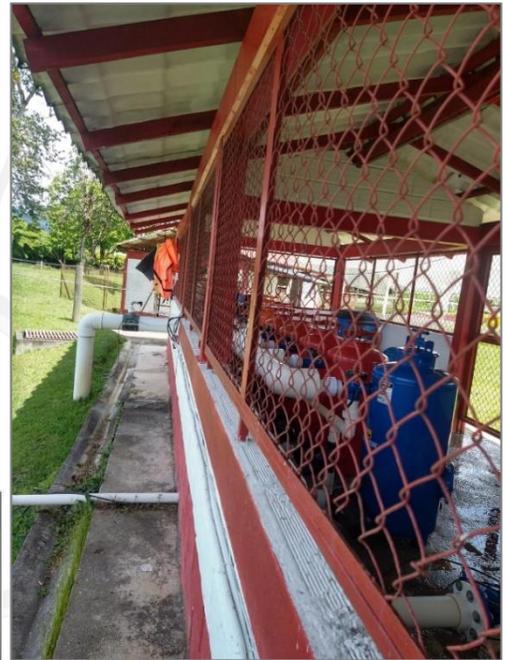
3.3 El reservorio 2 de Jardines San Nicolás, recibe las aguas provenientes de los sobrantes del reservorio 2 y 3 de Cultivos Spring y según los profesionales y técnicos de Jardines San Nicolás, también se alimenta de las aguas lluvias captadas de los

invernaderos que hay en Jardines San Nicolás y que son conducidas por canales hasta este reservorio, a excepción del invernadero que hay contiguo al reservorio (ubicado en la parte norte), el cual vierte directamente el agua al reservorio 2 con unos plásticos que hace las veces de canales. El área de este reservorio es de 8000 m², medidos en la imagen de Google Earth y si se asume una profundidad de 4 m (según información de una valla colocada en el sitio), el volumen de agua almacenada en el reservorio 2 es de 32.000 m³ de agua. En las figuras 7, 8 y 9 se muestran aspectos y detalles del reservorio 2 de San Nicolás.

Figuras 7. Vista general del reservorio 2 de Jardines San Nicolás, con barcaza de captación.

Figura 8. Detalle de estación de bombeo del reservorio 2 de Jardines San Nicolás.

Figura 9. Valla informativa indicando la profundidad del reservorio 2 de Jardines San Nicolás.

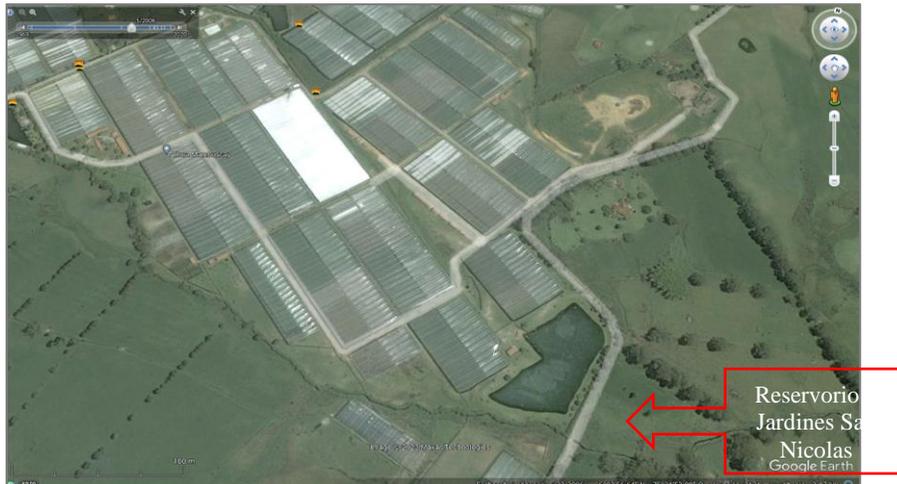
3.4 Comparando las imágenes satelitales que tiene Google Earth de varios años sobre la zona de interés, claramente se puede observar, que por lo menos desde el año 2006, ya existía el reservorio 2 en el predio donde hoy se desarrollan las actividades de Jardines de San Nicolás (Ver figura 10). También puede observarse en esta imagen, que desde esa fecha (2006) existían los mismos invernaderos que hoy están en el predio, pero no se observa la infraestructura de bombeo que existe hoy

Figura 10. Imagen de Google Earth del año 2006, donde se verifica la existencia del reservorio 2 y las áreas ocupadas por los invernaderos de la sociedad Jardines de San Nicolás.

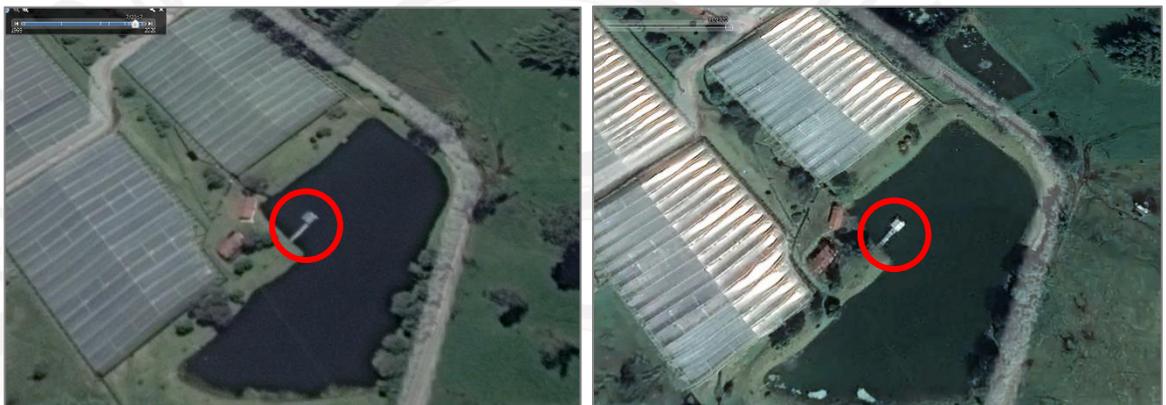
En la imagen registrada por Google Earth en el año 2017, se observa una estructura de bombeo muy parecida a la que se observa en la imagen registrada por Google Earth en el año de 2020 (Figuras 11 y 12). Esto indica, que por lo menos desde esa fecha (2017), la sociedad Jardines de San Nicolás, viene utilizando el recurso hídrico almacenado en el reservorio 2. En la figura 13 se muestra la barcaza de bombeo encontrada durante la visita realizada el 9 de junio de 2023.

Figura 11 12. Barcaza de bombeo del reservorio 2 de Jardines San Nicolás registrado por Google Earth en el año 2017 y en el año 2020

4.1 La sociedad Jardines San Nicolás S.A.S. venía aprovechando sin permiso de concesión de aguas superficiales, el recurso hídrico proveniente de los sobrantes de la fuente San Nicolás y La Vega, utilizadas por el predio vecino, el cual discurre dentro del predio de Jardines San Nicolás, por el canal que llega al reservorio 2, como lo muestra el registro de imágenes satelitales de Google Earth, por lo menos desde el año 2017.

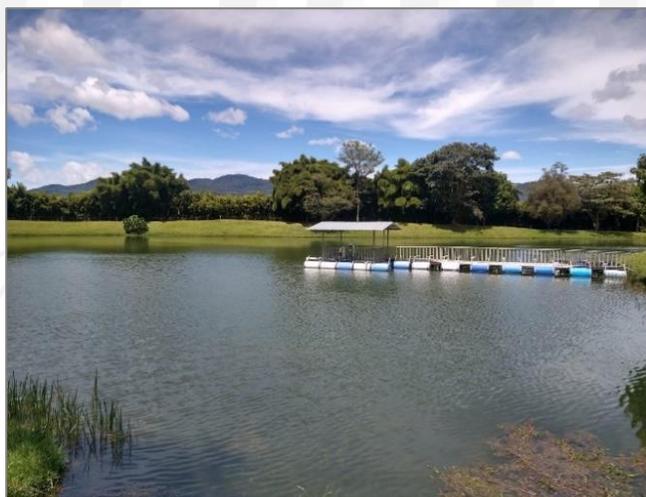
Figura 13. Barcaza encontrada en el reservorio 2 de Jardines San Nicolás, durante la visita de campo realizada el 9 de junio de 2023

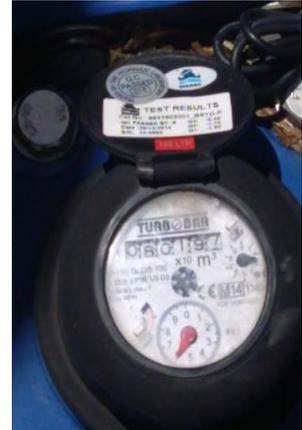
3.5 Durante la visita a campo se observó en la estación de bombeo del reservorio 2 de Jardines San Nicolás, un macromedidor de marca Turbo Bar, el cual registraba un volumen acumulativo de 801.970 m³ de agua (Figura 14). El caudal que se estaba bombeando en ese momento desde el reservorio 2, tomado con el reloj del macromedidor, dio en promedio 6.77 L/s, que sumado al caudal concesionado de la fuente San Nicolás de 7.2 L/s da un total de 13.97 L/s. muy superior al caudal anterior concesionado de 8.05 L/s y al actual caudal concesionado de 7.2 L/s, para la fuente San Nicolás.

Figura 14. Macromedidor Reservorio 2
