## RESOLUCIÓN No.

### “POR MEDIO DE LA CUAL SE IMPONE UNA MEDIDA PREVENTIVA”

**LA JEFE DE LA OFICINA JURÍDICA DE LA CORPORACIÓN AUTÓNOMA REGIONAL DE LAS CUENCAS DE LOS RÍOS NEGRO Y NARE, “CORNARE”,**

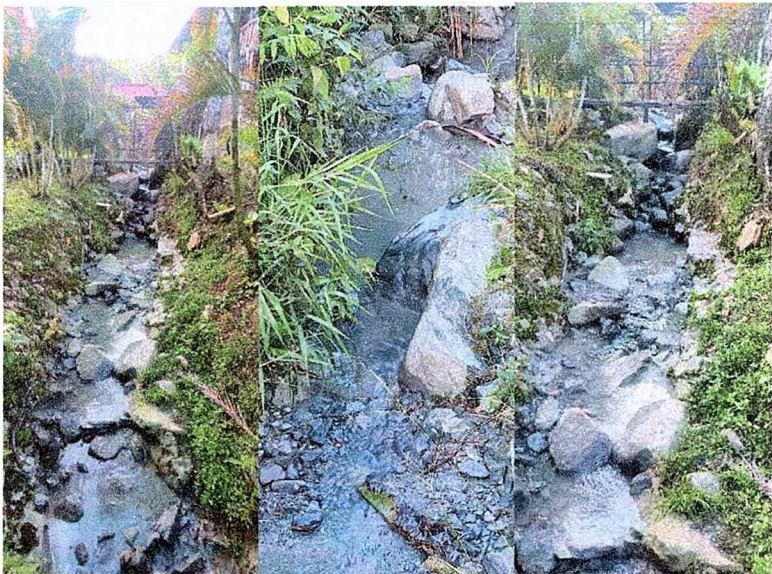
Figura 1. Quebrada La Guadua – Condiciones de afectación por hidrocarburos encontradas  
01/07/2023 - 7:30 am. 6°32'29" N, 75°8'50" W.  
Fuente: Cornare, 2023.

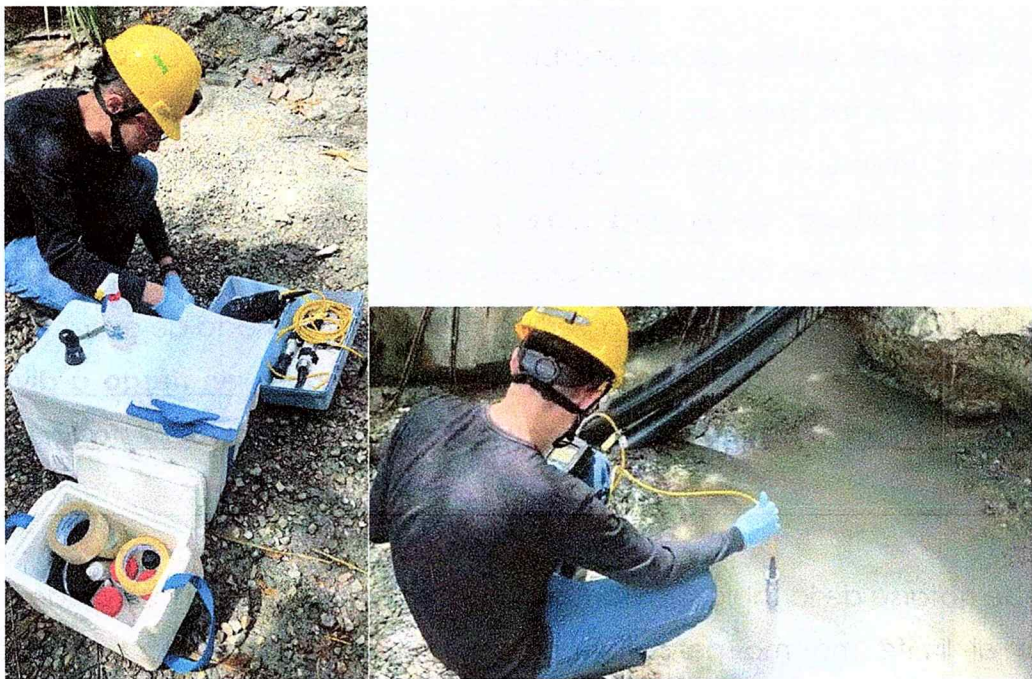
Luego de esto se procedió a continuar con las tomas de muestras de agua en la descarga del canal en la quebrada la Guadua, en el punto con coordenadas 06° 32' 28,0"75° 08' 46,0" y en un punto aguas abajo con coordenadas 06° 32' 28,0"75° 08' 48,0", intermedio entre el punto de descarga y el primer punto monitoreado. A continuación, se presentan las evidencias de estas tomas de muestras.

Figura 6. Toma de muestras de agua superficial para determinación de hidrocarburos en la descarga a la quebrada la Guadua 06° 32' 28,0" N, 75° 08' 46,0" W  
Fuente: Cornare, 2023.

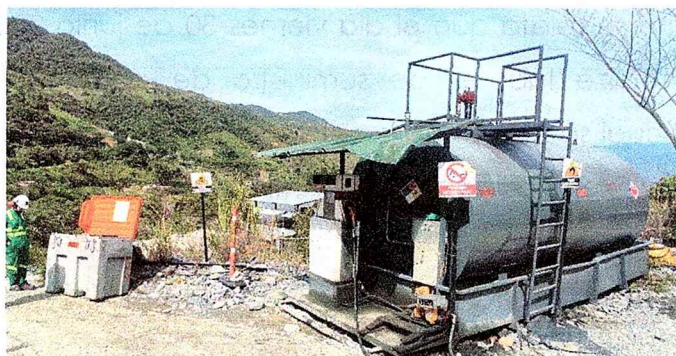
El informe técnico mencionado, fue acogido mediante el Auto AU-02172 del 21 de junio de 2023, es importante resaltar que la Corporación advirtió frente al inadecuado manejo y almacenamiento de combustibles, entre otros asuntos, fue información presentada al personal de la empresa en reunión el día 21 de junio de 2023 en las instalaciones de la Corporación.

Figura 9. Zona de almacenamiento y suministro de combustible contratista Vías y Explanaciones  
Fuente: Cornare, 2023

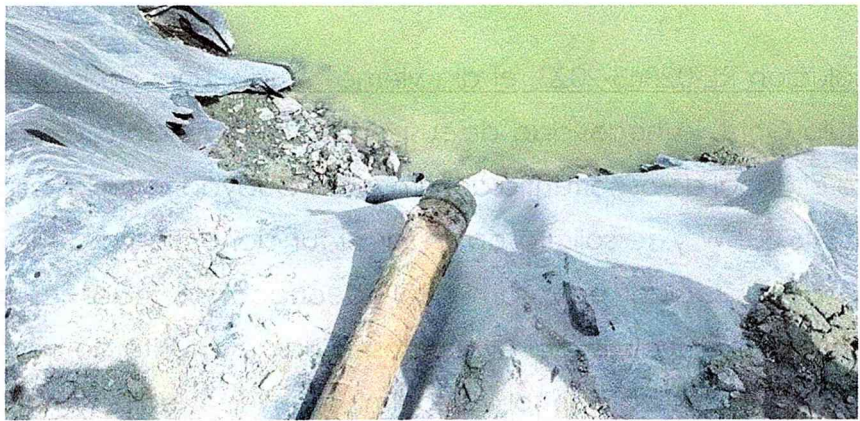
Inicialmente se pudo corroborar que el sistema de mangueras que realiza las conexiones entre diversos elementos de todo el sistema de manejo de aguas no domesticas del proyecto Guayabito, presenta cambios en cuanto a su destinación. Se encuentra que la descarga final del tanque en la PTARI, estaba sobre las pozas de contingencia, las cuales según el equipo técnico de Antioquia Gold actuarán como tanques de igualación. A continuación, se presenta un registro fotográfico de esta descarga:

Figura 10. Conexión del tanque de salida de la PTARI hasta las pozas de contingencia  
Fuente: Cornare, 2023.

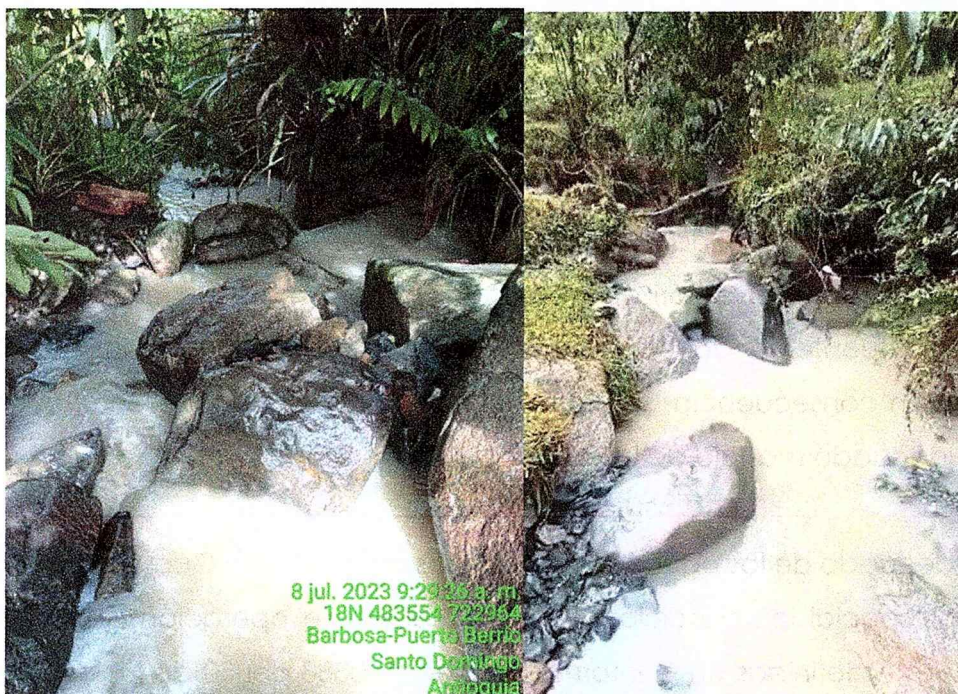
Mediante el comunicado con radicado SCQ-135-0010-2023, se informan dos eventos evidenciados por la Comunidad, el primero en horas de la mañana aproximadamente a las 9:28 am y en horas de la noche aproximadamente a las 8:20 pm, el día 7 de julio de 2023 y mediante documento con radicado SCQ-135-0009 del 11 de julio de 2023, se reporta contaminación en la Quebrada La Gallera a las 6:50 a.m.

Figura 12. Registro fotográfico del estado de la quebrada La Guadua a las 9:29 am

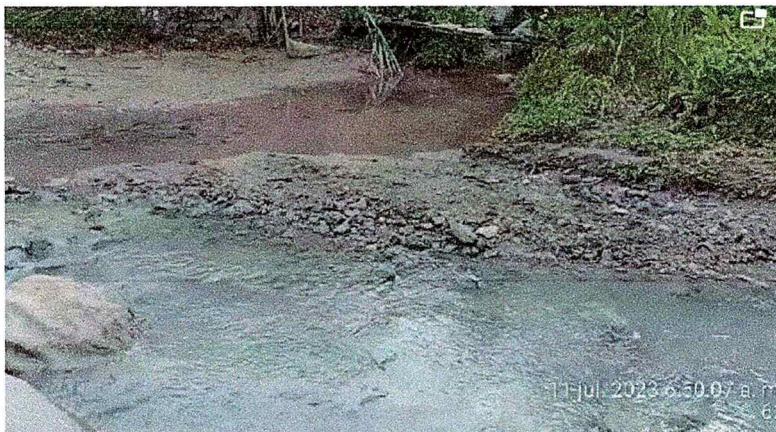
Figura 14. Registro fotográfico del estado de la quebrada La Gallera a las 6:50 a.m.
