RESOLUCIÓN

POR MEDIO DE LA CUAL SE FORMULAN UNOS REQUERIMIENTOS Y SE ADOPTAN UNAS DETERMINACIONES

Que el día 16 de mayo del 2023, por parte del equipo técnico de la Corporación se realizó visita de control y seguimiento con el fin de verificar el estado actual del predio y el cumplimiento de los requerimientos generados por CORNARE mediante Resolución con radicado No. RE01797-2022 del 12 de mayo del 2022, generándose el informe técnico N° **IT-03013-2023 del 26 de mayo del 2023**, en el cual se concluyó lo siguiente

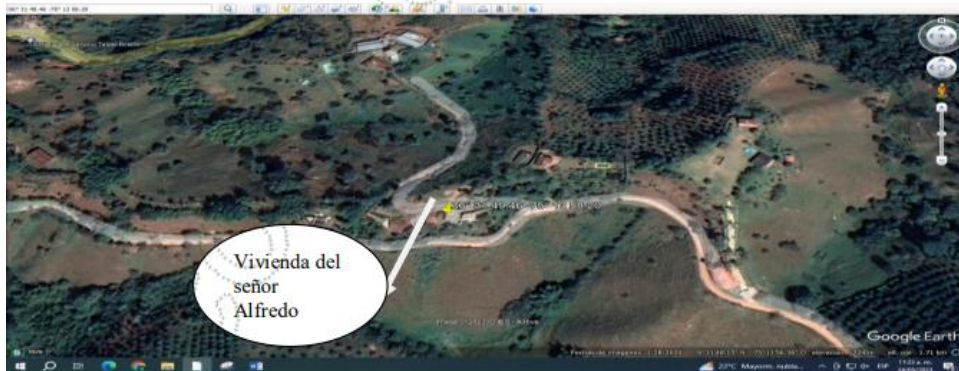
La visita fue atendida por el señor Alfredo Arango. El predio se encuentra ubicado en la vereda Piedra Gorda del municipio de Santo Domingo, sobre la coordenada -75° 13´ 58.20´´ 06° 31´ 49.46´´ msnm 1255.

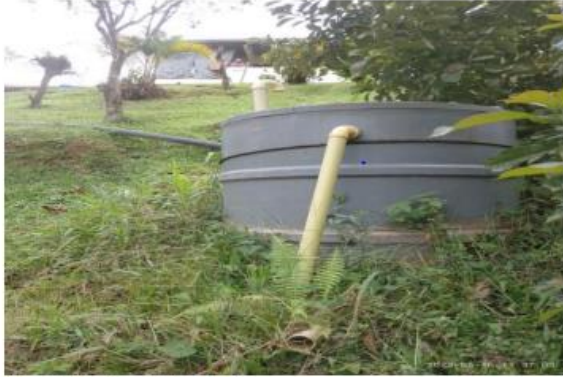
En visita de verificación en campo se pudo observar que el señor Luis Eduardo González, instalo el sistema de tratamiento para las aguas residuales domesticas generadas en la vivienda sobre l coordenada $-75^{\circ} 13' 58.10'' 06^{\circ} 31' 48.77''$ 1256 msnm, el señor Alfredo Arango también realizo la instalación del sistema de tratamiento de aguas residuales domesticas en la coordenada $-75^{\circ} 13' 57.98'' 06^{\circ} 31' 49.19''$ 1249 msnm, ambos en fibra de vidrio.

Pozo del señor Alfredo Arango.

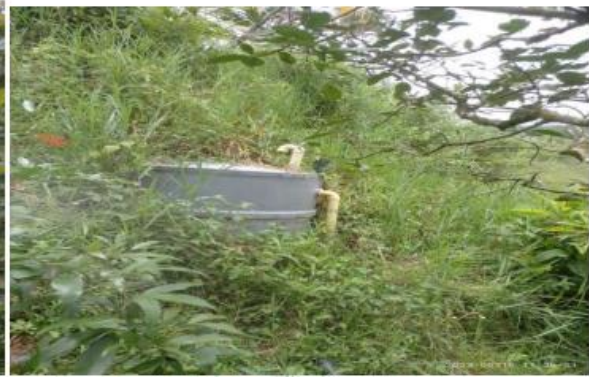
Pozo del señor Luis Eduardo Gonzales.

ARTÍCULO SEGUNDO: RECOMENDAR al señor **LUIS EDUARDO GONZÁLEZ**, solicitar ante la Autoridad ambiental CORNARE, el ingreso en el Registro de Usuarios en el Recurso Hídrico RURH

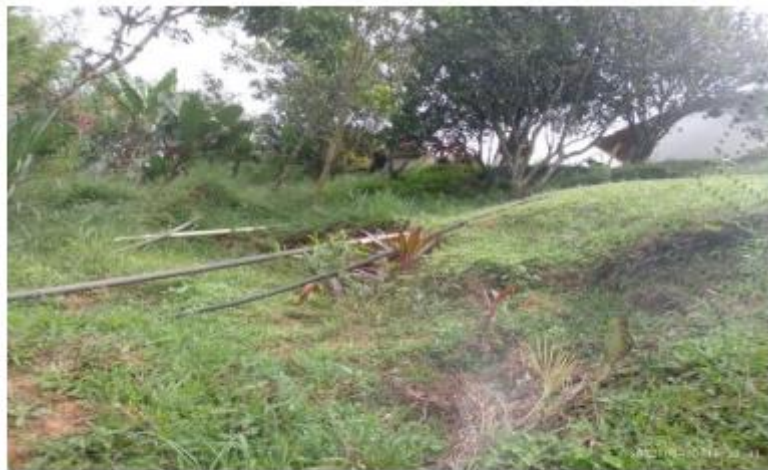
En conversación con el señor Alfredo Arango, nos manifiesta que el señor Jorge López, no ha realizado la instalación del sistema de tratamiento para las aguas residuales domesticas generadas en la vivienda, se procede a realizar recorrido por el predio y efectivamente lo que tiene son unas tuberías de dos pulgadas que realizan las descargas a campo abierto sin ningún tratamiento

Tuberías que salen de la propiedad del señor Jorge López.

ARTÍCULO PRIMERO: REQUERIR por última vez al señor **JORGE LÓPEZ** (sin más datos) habitante de la vereda Piedra Gorda, del Municipio de Santo Domingo, para que, de manera inmediata proceda con las acciones y gestiones a que haya lugar para dar cumplimiento a lo requerido mediante el artículo segundo de la Resolución N° RE-01797-2022 del 12 de mayo del 202, en el sentido de:

- ✓ Realizar la construcción de pozo séptico en su vivienda, garantizando el tratamiento de las aguas servidas.
- ✓ Solicitar ante la Autoridad ambiental CORNARE, el ingreso en el Registro de Usuarios en el Recurso Hídrico RURH.
