RESOLUCIÓN N°

POR MEDIO DE LA CUAL NO SE AUTORIZA UNA OCUPACIÓN DE CAUCE Y SE TOMAN OTRAS DETERMINACIONES

Se presenta un tomo con 150 folios denominado "**ESTUDIO HIDROLOGICO, HIDRAULICO Y DISEÑO ESTRUCTURAL PARA CORRECCION DE SOCAVACION LOCAL EN LAS INSTALACIONES DE LA FINCA DE FLORES DEKKER CHRYSANTEN COLOMBIA, CONFLUENCIA ENTRE LAS QUEBRADAS LA PEREIRA Y AGUAS CLARAS MUNICIPIO DEL CARMEN DE VIBORAL, DEPARTAMENTO DE ANTIOQUIA**", el cual contiene: introducción, localización y delimitación del proyecto, tiempos de concentración y curvas IDF, caudales extremos de diseño, análisis de capacidad hidráulica, limitaciones y recomendaciones finales.

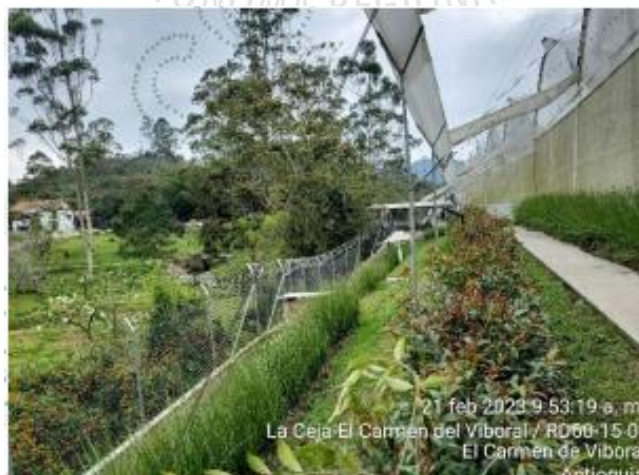
- Se observó que la empresa DESARROLLOS DON BOSCO S.A.S, para realizar la adecuación de la zona de producción aumentó la cota natural mediante la implementación de un lleno.

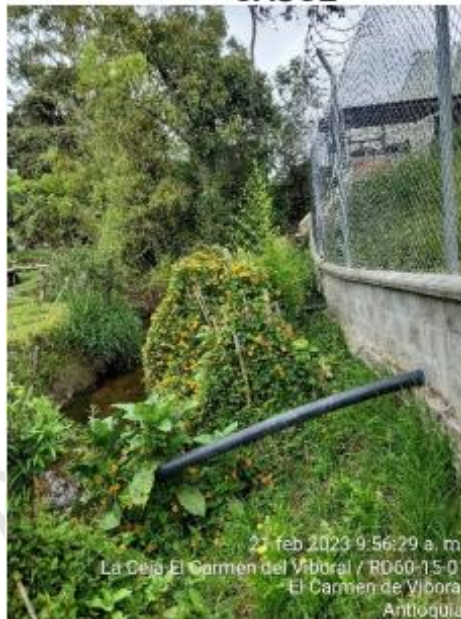
- Con la implementación de la obra de protección: tablaestaca se menciona se pretende aumentar la cota natural del terreno.

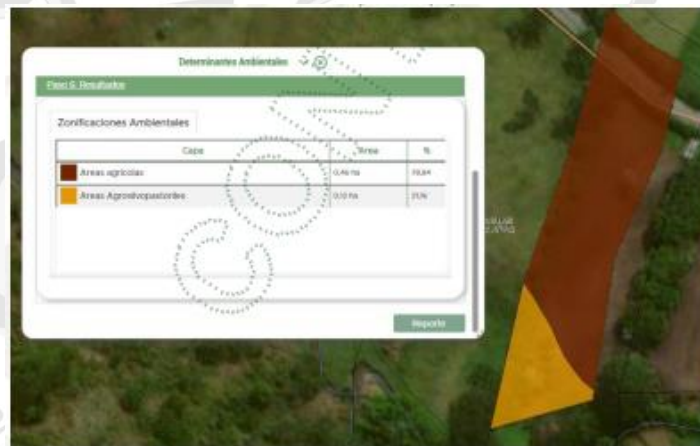
El predio con FMI: 020-168209 cuenta con la siguiente zonificación ambiental, donde se ubican áreas agrícolas, agrosilvopastoriles y de recuperación para uso múltiple en el predio con FMI: 020-170974, en la cual se puede llevar la actividad de floricultivo que se desarrolla actualmente.
