RESOLUCION N°

POR MEDIO DE LA CUAL NO SE AUTORIZA UNA OCUPACIÓN DE CAUCE Y SE TOMAN OTRAS DETERMINACIONES

Que técnicos de la Corporación procedieron a evaluar la información presentada y a realizar visita técnica el 30 de mayo del 2023, generándose el informe técnico N° **IT-03323** del 08 de junio del 2023, dentro del cual se formularon algunas observaciones que hacen parte integral del presente acto administrativo, estableciéndose lo siguiente:

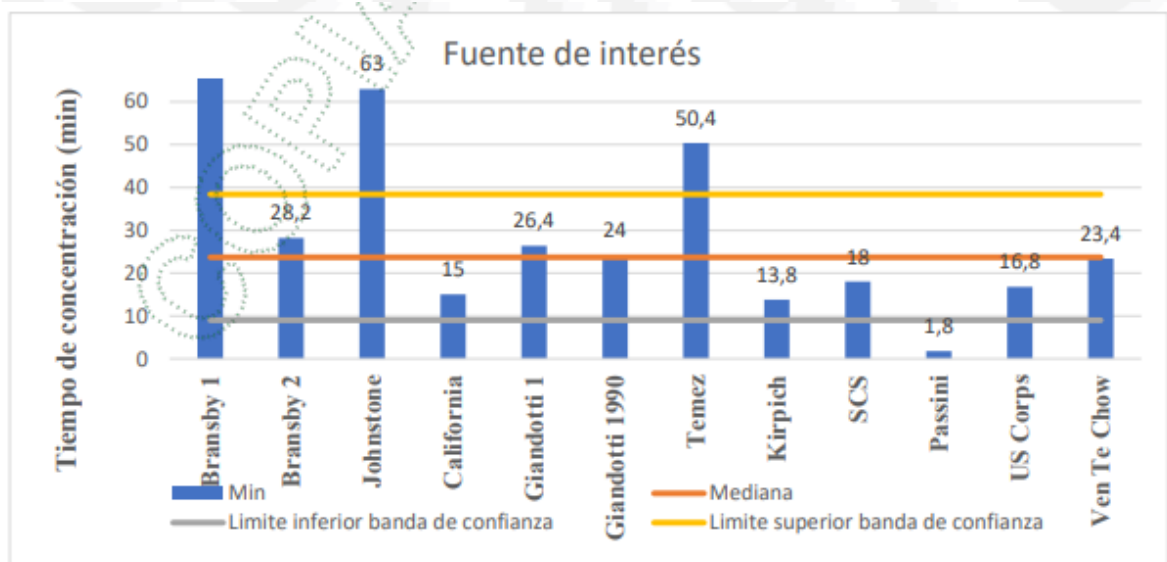
- De acuerdo al análisis estadístico a partir de la mediana y rangos inter cuartiles, realizado por La Corporación, se debería de optar por un tiempo de concentración de 20.7 minutos, lo que aumentaría el valor del caudal asociado al $Tr=100$ años.

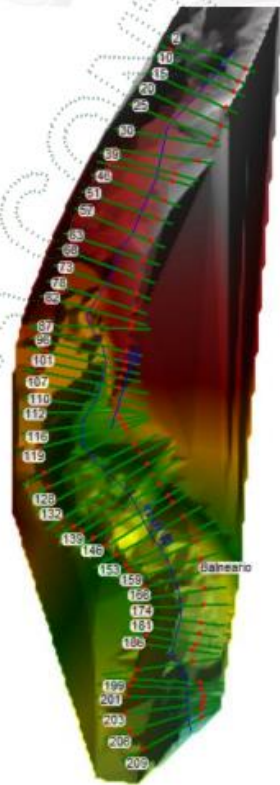
- La modelación entregada en el informe de diseño, se menciona que las secciones transversales utilizadas en el modelo se encuentran a una distancia promedio de 6m, a lo largo de una longitud total cercana a los 300m.

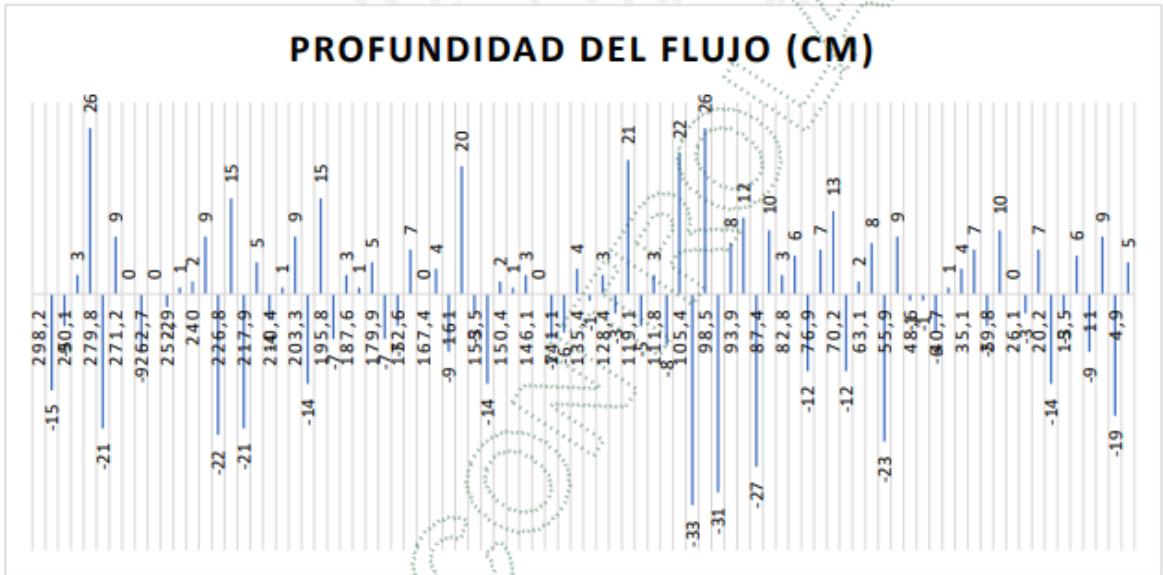
- Con respecto a la cota de la lámina de agua, se evidenció que esta aumenta de manera significativa en las secciones 119.1 a la 98.5 y posterior a esto hay un decremento, lo que se traduce en disminución de velocidad y aumento de esta, respectivamente. Esto pues, genera procesos de sedimentación al disminuirse la velocidad y procesos de socavación, al aumentarse, todos estos procesos aguas abajo de la obra construida.

4.8 Con la modelación hidráulica entregada, se pudo verificar que los parámetros tales como velocidad, cota de la lámina de agua y el número de Froude; se evidenció que la cota se modifica de manera significativa aguas abajo de la obra, lo que se traduce en disminución de velocidad y aumento de esta, respectivamente. Esto pues, genera procesos de sedimentación al disminuirse la velocidad y procesos de socavación, al aumentarse. Respecto a la velocidad, se identificó que similar a la condición de la cota de la lámina de agua, estas velocidades altas producen efectos erosivos de tipo socavación y aguas abajo producen efectos erosivos tipo sedimentación y con el número de Froude, hay picos tanto en el régimen supercrítico como en el régimen subcrítico. Lo que representa en los regímenes supercríticos aumento de las fuerzas inerciales y decremento de las fuerzas gravitacionales, indicando que la velocidad del flujo es mayor que la celeridad de la onda por lo que sí se produce una onda en un flujo, dicha onda solo se transmite hacia aguas abajo.

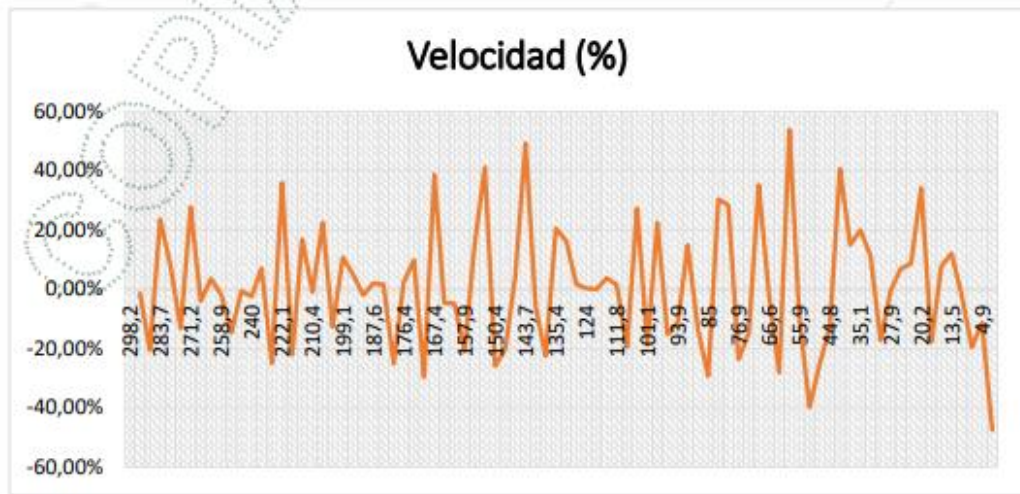
- Ahora bien, la velocidad presenta unos incrementos muy pronunciados y decrementos al finalizar la modelación, en la sección 143.7, 66.6, 55.9, y similar a la condición de la cota de la lámina de agua, estas velocidades altas producen efectos erosivos de tipo socavación y aguas abajo producen efectos erosivos tipo sedimentación.

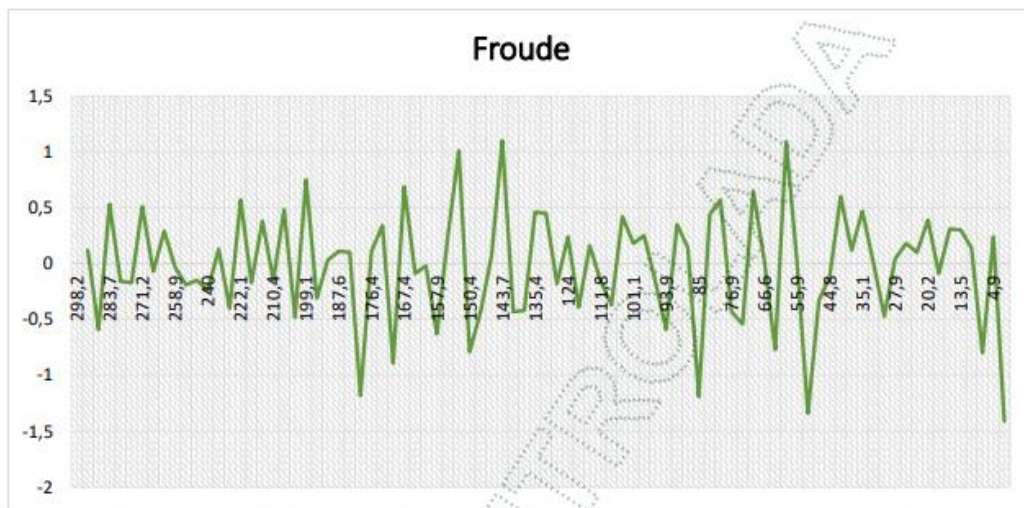
- Para el número de Froude, similar a la velocidad, pues este depende de manera proporcional a la velocidad, se observa que en las secciones 66.6, 55.9 y 44.8 hay picos tanto en el régimen supercrítico como en el régimen subcrítico. Lo que representa en los regímenes supercríticos aumento de las fuerzas inerciales y decremento de las fuerzas gravitacionales, indicando que la velocidad del flujo es mayor que la celeridad de la onda por lo que si se produce una onda en un flujo, dicha onda solo se transmite hacia aguas abajo.

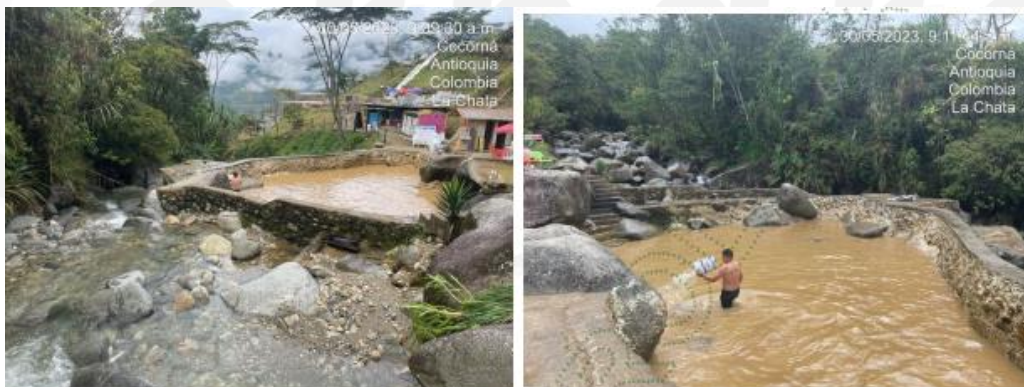
- En la visita técnica realizada el 30 de mayo del 2023, se evidenció que el dique ya está construido.

- Además se pudo evidenciar que se estaba realizando un lavado de los sedimentos de balneario, los cuales fueron depositados a la fuente hídrica sin ningún manejo ambiental.

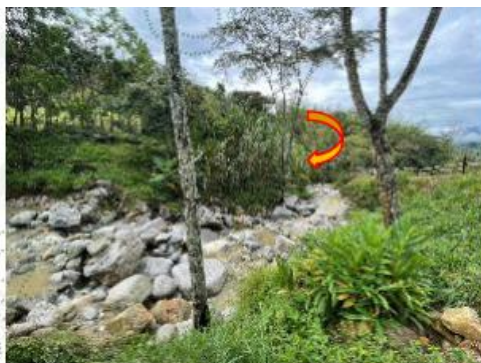
- Aguas abajo del dique se presenta una socavación lateral en la margen izquierda, contraria a la ubicación de la obra solicitada.

Proceso erosivo de tipo socavación (margen izquierda de la fuente)

4.9 Respecto a los cambios nocivos en la fuente hídrica, lo evidenciado en la modelación entregada por el usuario y lo evidenciado en campo, los procesos erosivos encontrados aguas abajo del balneario, se produjeron debido a la instalación de este en el cauce y debido a la magnitud de la fuente hídrica, su régimen torrencial, no es viable autorizar una obra en este punto.
