**POR MEDIO DEL CUAL SE INICIA UN PROCEDIMIENTO ADMINISTRATIVO
SANCIONATORIO DE CARÁCTER AMBIENTAL**

**LA DIRECTORA DE LA REGIONAL BOSQUES DE LA CORPORACIÓN AUTÓNOMA
REGIONAL DE LAS CUENCAS DE LOS RÍOS NEGRO Y NARE, "CORNARE",**

En atención a lo dispuesto en la Queja Ambiental, funcionarios de Cornare realizaron visita al predio de interés el día 15 de febrero de 2023, de la cual emanó el Informe técnico de queja No. **IT-01015 del 20 de febrero de 2023**, dentro del cual se consignó lo siguiente:

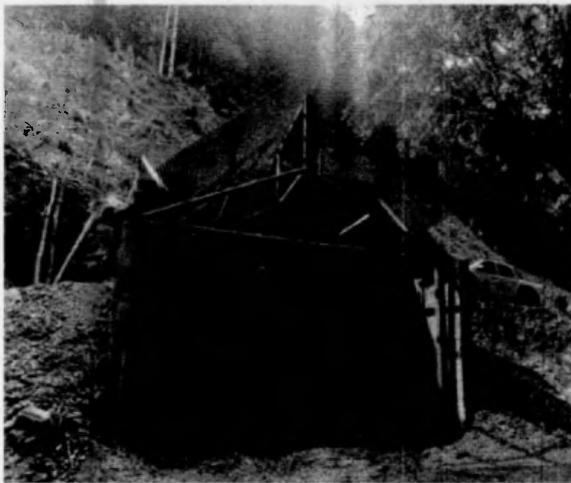
- En el momento en que se hizo presencia en el lugar, no se estaban ejecutando actividades relacionadas con extracción de material pétreo y no habían personas en el sitio, además se observó una especie de tamiz que al parecer es utilizado para separar y clasificar el material extraído del río Santo Domingo (ver foto 1 y 2).

Foto 1 y 2. Tamiz utilizado para la clasificación del material pétreo extraído del Río Santo Domingo.

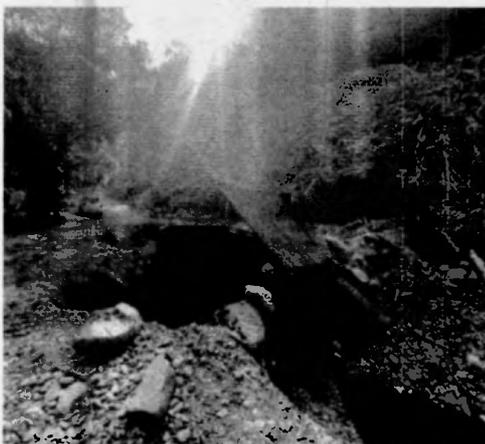
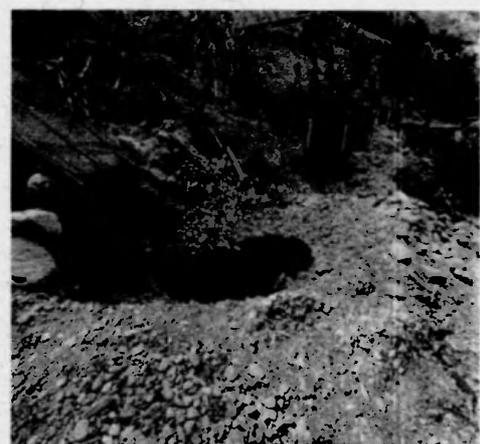
- Según lo observado en campo, también se evidenciaron varios puntos de acopio de material pétreo sobre la playa del Río Santo Domingo, además, en uno de los sitios donde está instalado un tamiz se apreció un hueco con diámetro de 4,0m aproximadamente y 1.5m de profundidad, (ver foto 3 y 4), donde se deposita el material clasificado para ser cargado por medio de una retroexcavadora “pajarita” en volquetas y poder ser transportado.

Foto 3 y 4. Tamiz utilizado para clasificación de material y los huecos generados por la extracción

de material pétreo del Río Santo Domingo.

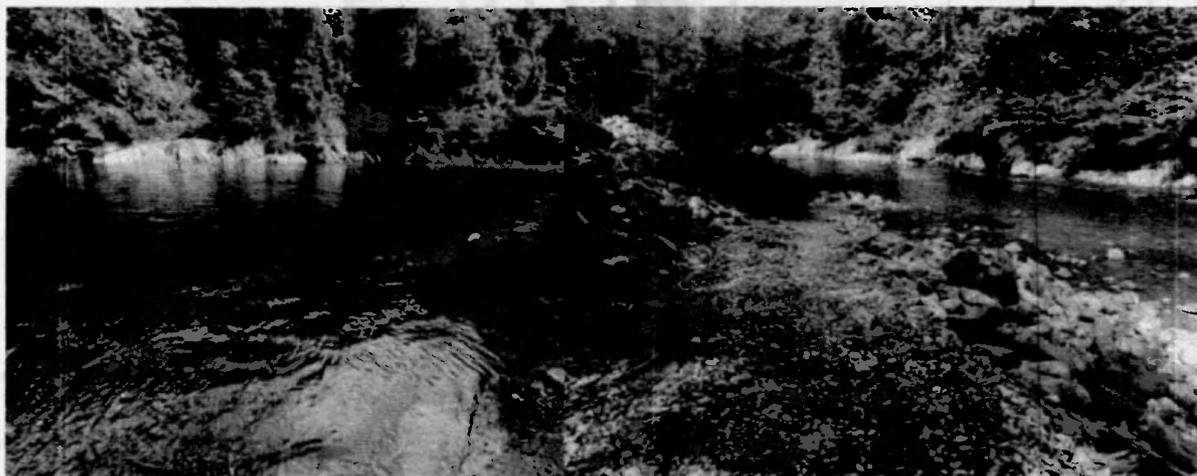
- Según las condiciones en que se encuentra el predio se puede intuir que dicha actividad se ha venido desarrollando desde hace mucho tiempo.
- Adicionalmente, se evidenció al interior del Río Santo Domingo, socavación del mismo, debido a los cambios abruptos en el nivel del río debido a la constante extracción de material, además, cerca de la orilla se apreciaba material recién movido (ver foto 5).

Foto 5 y 6. Cauze y orilla del Río Santo Domingo

- Según las condiciones en que se encuentra el predio se puede intuir que dicha actividad se ha venido desarrollando desde hace mucho tiempo.
- Se evidenció al interior del Río Santo Domingo, socavación del mismo, debido a los cambios abruptos en el nivel del río debido a la constante extracción de material, además, cerca de la orilla se apreciaba material recién movido.

- Según lo observado en campo, las actividades continúan y no se tiene un control sobre el manejo responsable de los recursos naturales, debido a la socavación que se presenta sobre el cauce del río y el gran almacenamiento de material depositado sobre la playa del río Santo Domingo.

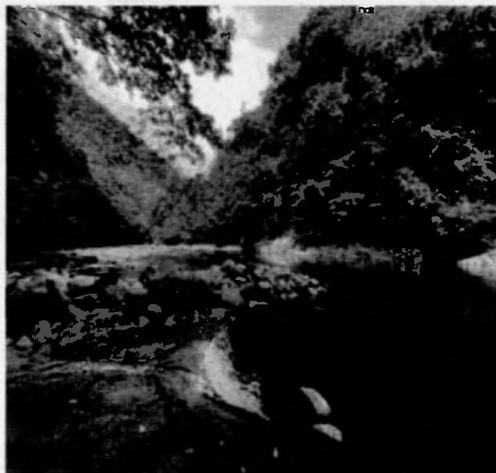
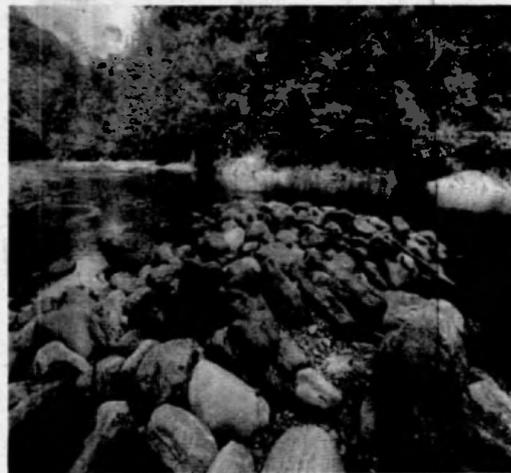
- En cuanto, al objeto de la queja donde el interesado manifestó construcción de dique sobre el lecho del Río, en campo se evidenció sobre las coordenadas $-75^{\circ}10'0.16''W$, $5^{\circ}59'14.32''N$, un apilamiento de roca de diferentes diámetros sobre el cauce del Río Santo Domingo, tipo dique, el cual tiene una longitud de 8m y sección transversal de 2.5m aproximadamente, construido para la retención de material arrastrado durante las temporadas de aumento de caudal y poder obtener más material que arrastra el río. (ver foto 7 y 8).

Foto 7 y 8. Apilamiento de roca de diferentes diámetros tipo Dique, sobre el Río Santo Domingo

- Teniendo en cuenta lo anterior, se considera que existe una intervención al cauce del río Santo Domingo por la adecuación del dique armado con rocas y el camino hecho en material.

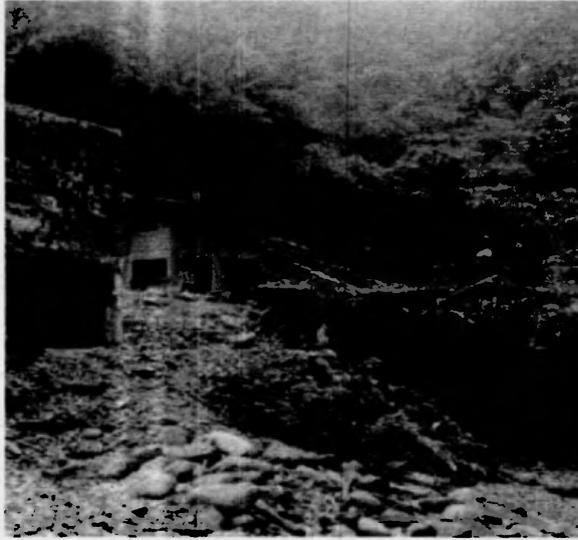
- Con base a la finalidad para la cual es desarrollada la actividad de aprovechamiento de material de arrastre, se constituye dentro de los proyectos, obras o actividades del sector minero que requieren de una licencia ambiental, del que tratan los artículos 2.2.2.3.2.2 y 2.2.2.3.2.3, literal b, del Decreto 1076 del 2015, dependiendo de su capacidad de extracción y que por ende se encuentran sujetos a la presentación e implementación de un Plan de Manejo Ambiental, ante la Autoridad Ambiental competente.
- Adicionalmente, se observa la construcción de una cabaña en el sitio de interés (ver foto 8).

Foto 8. Cabaña construida recientemente
