**POR MEDIO DEL CUAL SE INICIA UN PROCEDIMIENTO ADMINISTRATIVO  
SANCIONATORIO DE CARÁCTER AMBIENTAL**

**LA DIRECTORA DE LA REGIONAL BOSQUES DE LA CORPORACIÓN AUTÓNOMA  
REGIONAL DE LAS CUENCAS DE LOS RÍOS NEGRO Y NARE "CORNARE"**

Que, mediante **Queja ambiental No. SCQ-134-1441 del 04 de octubre de 2021**, interesado interpuso Queja ambiental en la que puso en conocimiento de esta Corporación los siguientes hechos *"movimientos de tierra, deforestación de bosque nativo y vías internas carentes de obras civiles y afectaciones desarrollo urbanismo rural Perla Verde, municipio San Luis"*.

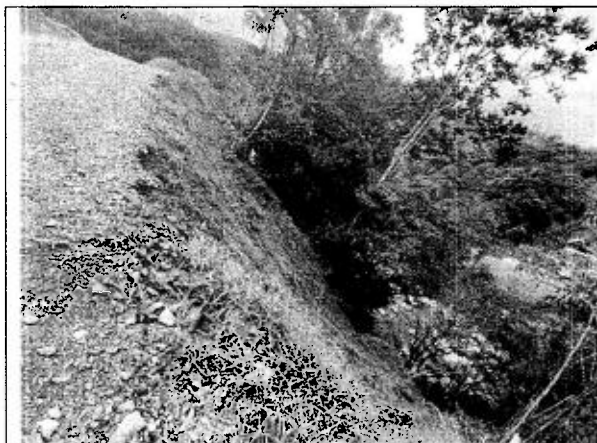
- En el **predio número 3**, identificado con **FMI 018-168518**, ubicado en la vereda San Francisco del municipio de San Luis, en la coordenada X (W):  $-75^{\circ}0'35.2''$ , Y (N):  $6^{\circ}3'43.7''$  y Z: 1159 msnm, se realizó apertura de vía cerca al río Dormilón sin respetar los retiros, donde el talud se está erosionando en un área aproximada de 600 metros cuadrados, el cual está depositando sedimentos a la corriente de agua mencionada, (ver imágenes 9 y 10). De acuerdo a la información consultada en la Ventanilla Única de Registro – VUR, la propietaria del predio es la señora Martha Isabel Pamplona Monsalve, identificada con cédula de ciudadanía No. 28.480.875.

**Imagen 9.** Apertura de vía cerca al río Dormilón

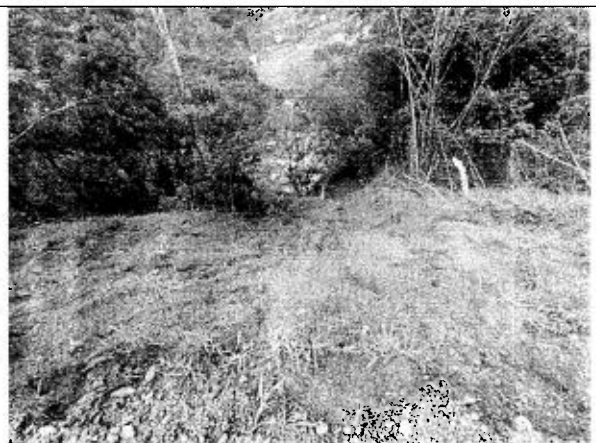
**Imagen 10.** Talud erosionado, depositando sedimentos al río Dormilón.

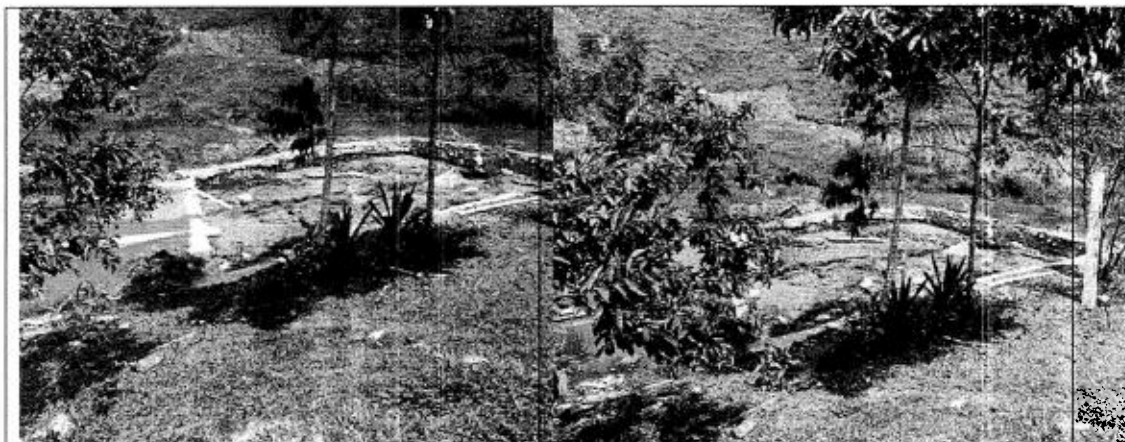
- En el **predio número 4**, identificado con **FMI 018-168519** y **PK\_PREDIOS 6602001000001700277**, localizado en la vereda San Francisco del municipio de San Luis, se identificó construcción de obra de ocupación de cauce asemejando una piscina natural, en la zona de afloramiento de una fuente hídrica, localizada en la coordenada X (W):  $-75^{\circ}0'31.75''$ , Y (N):  $6^{\circ}3'40.2''$  y Z: 1130 msnm, las medidas de la obra son aproximadamente 12 metros de ancho y 15 metros de largo, (ver imágenes 11 y 12). Según lo consultado en la Ventanilla Única de Registro – VUR, los propietarios del predio son los señores María Oneida Martínez Villa y Juan Manuel Villegas Duque, identificados respectivamente con cédula de ciudadanía No. 43.646.415 y 70.350.776.

**Fotos 11 y 12.** Obra de ocupación de cauce en predio identificado con **FMI 018-168519**

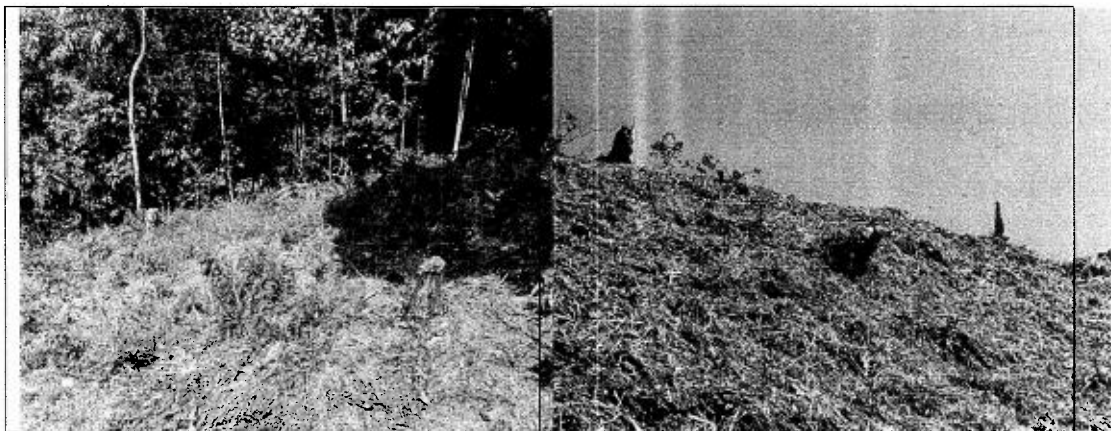
Adicionalmente, en la parte alta del predio, se evidenció tala de árboles aislados por fuera de la cobertura de bosque natural, con diámetros entre 10 y 20 centímetros, sin contar con el respectivo permiso exigido por la Corporación, en la coordenada X (W):  $-75^{\circ}0'16.66''$ , Y (N):  $6^{\circ}3'50.898''$  y Z: 1250 msnm, (ver imágenes 15 y 16).

**Imágenes 15 y 16.** Aprovechamiento de árboles aislados, tocones.

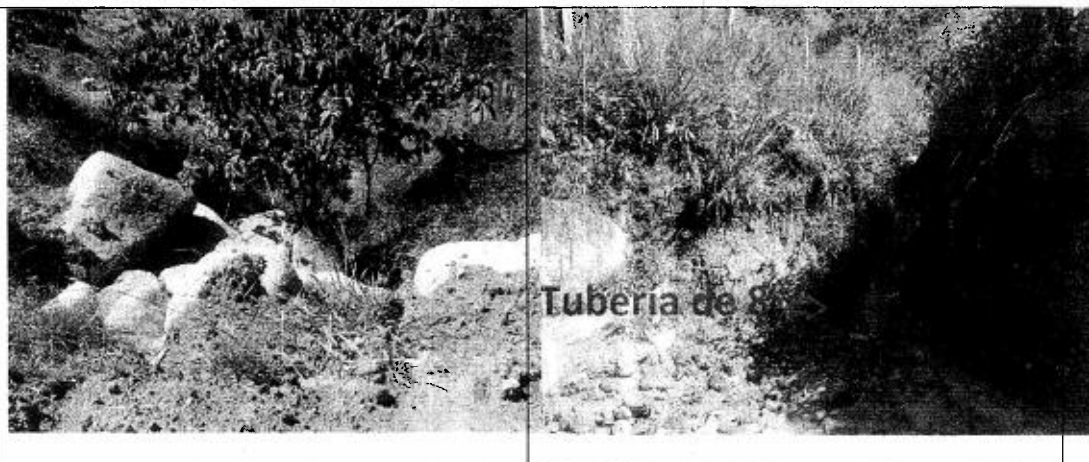
- En el predio número 6, identificado con FMI: 018-168523, PK\_PREDIOS 6602001000001700279, localizado en la vereda San Francisco del municipio de San Luis, se observó la construcción de una obra de drenaje que cruza una de las vías aperturadas, este cruce se hizo por medio de tubería novafort de 8 pulgadas, que ocupó cauce de fuente ubicada en la coordenada X (W):  $-75^{\circ}0'16.66''$ , Y (N):  $6^{\circ}3'47.28''$  y Z: 1235 msnm, sin contar con el permiso de la Autoridad Ambiental. Además, se realizó apertura de vía con corte de taludes superiores a 3 metros, donde estos sufren procesos erosivos sedimentando los afloramientos aguas abajo.

**Imágenes 17 y 18.** Obra de ocupación de cauce de fuente con tubería de 8 pulgadas, para cruzar vía.

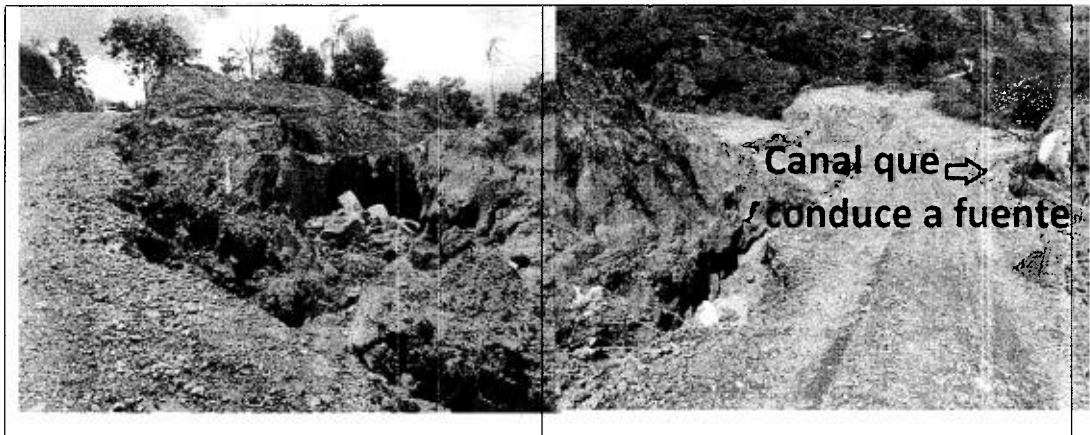
- En el **predio número 7**, identificado **FMI: 018-0080792** y **PK\_PREDIOS 660200100000170021**, localizado en la vereda San Francisco del municipio de San Luis, se evidenció apertura de vía con corte de taludes superiores a 3 metros, sin obras de drenaje, que presenta procesos erosivos tipo cárcavas, provocando la sedimentación de las corrientes cercanas. La zona con mayor erosión es el punto localizado en la coordenada X (W): -74°59'59.02", Y (N): 6°3'29.04" y Z: 1192 msnm, que sedimenta la fuente ubicada en el punto X (W): -74°59'57.69", Y (N): 6°3'29.45" y Z: 1190 msnm. Según lo consultado en la Ventanilla Única de Registro –VUR, el **predio No. 7**, es de propiedad del señor Alirio Enrique García Marín, identificado con cédula de ciudadanía No. 70351885.

**Imágenes 21 y 22.** Proceso erosivo tipo cárcavas y corte de taludes, que afecta una corriente.

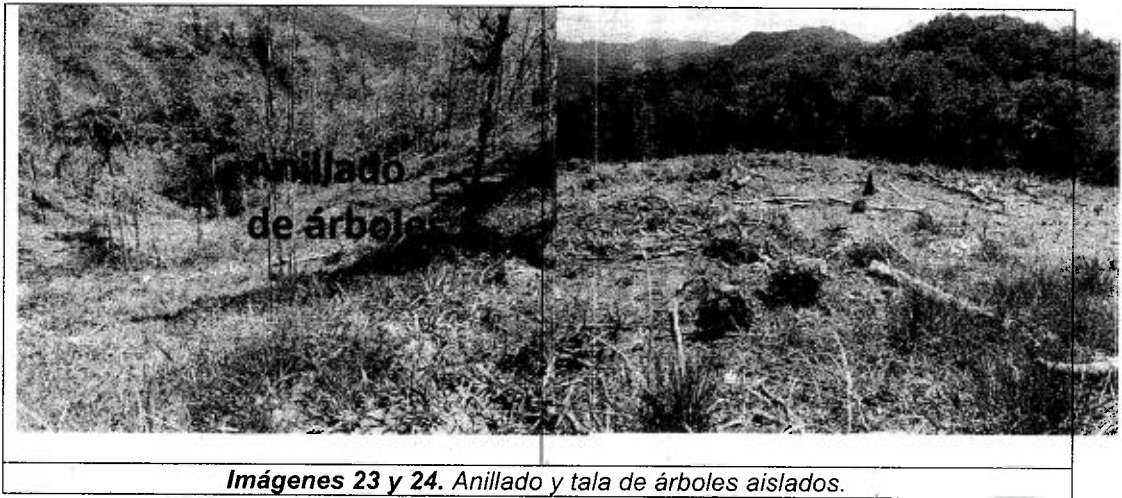
- En el **predio número 8**, identificado con **PK\_PREDIOS 6602001000002400014**, que se localiza en la vereda El Socoro del municipio de San Luis, se apreció que, en un área de aproximadamente 3000 metros cuadrados, se realizaron aprovechamientos de árboles aislados en zona de potreros, identificándose árboles anillados y secos. Coordenada X (W): -74°59'54.38", Y (N): 6°3'24.15" y Z: 1209 msnm. Según lo consultado en la Ventanilla Única de Registro –VUR, el **predio No. 8**, pertenece a la señora Rosa Dilia Cano de Ruiz, identificada con cédula de ciudadanía No. 22008102, sin más datos.

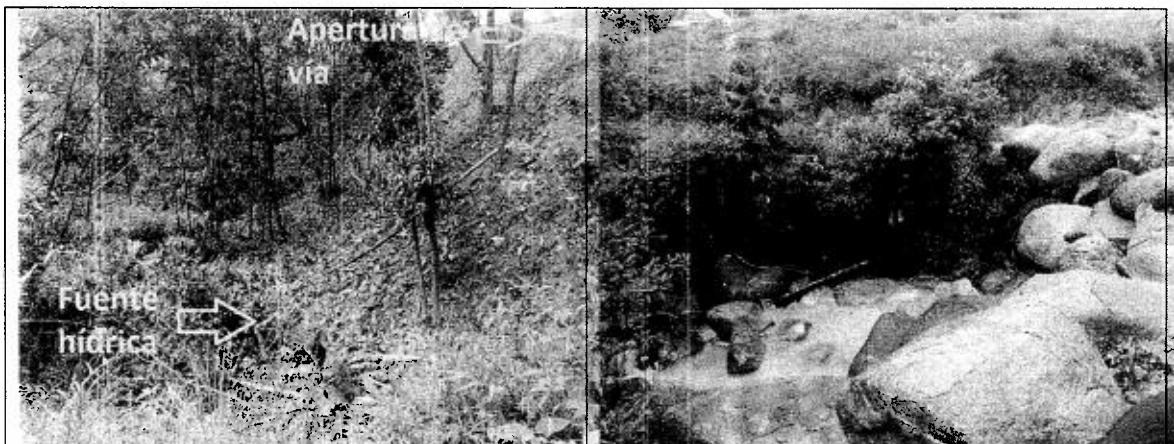
- En el **predio número 1**, identificado con FMI 018-0068593 y PK\_PREDIOS 6602001000002800001, ubicado en la vereda La Aurora del Municipio de San Luis, se identificó apertura de vía causando con esto la sedimentación de la misma, en un área intervenida de aproximadamente 1300 metros cuadrados, no obstante, con la última visita, el talud intervenido se encuentra revegetalizado, por ende, no causando intervención al afluente. La corriente se localiza en la coordenada W 75°0'29.28", N: 6°3'49.99" y 1202 msnm, (Figura 1 y 2). De acuerdo a la información remitida por el municipio de San Luis, el predio pertenece al señor Jesús Erasmo Betancur Muñoz, identificado con cédula de ciudadanía No. 70.191.003, sin más información.

**Figura 1.** Predio 018-0068593, donde se hizo apertura de vía sedimentando la fuente hídrica.

**Figura 2.** Talud que se había intervenido, ya se encuentra revegetalizado.

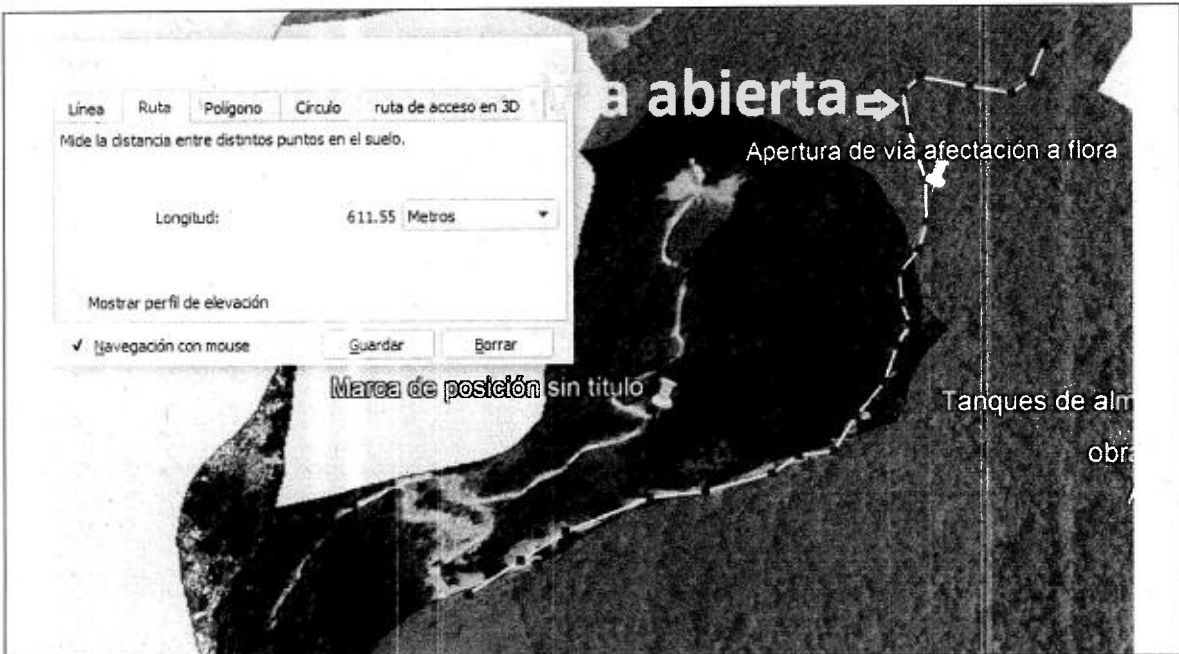
De acuerdo a la última visita realizada al lugar, se apreció procesos erosivos tipo cárcavas, por falta de obras de drenaje y conducción de las aguas lluvias.

Figura 3. Apertura de vía que afectó la flora de bosque en estado de restauración, fuente Google Earth Pro.

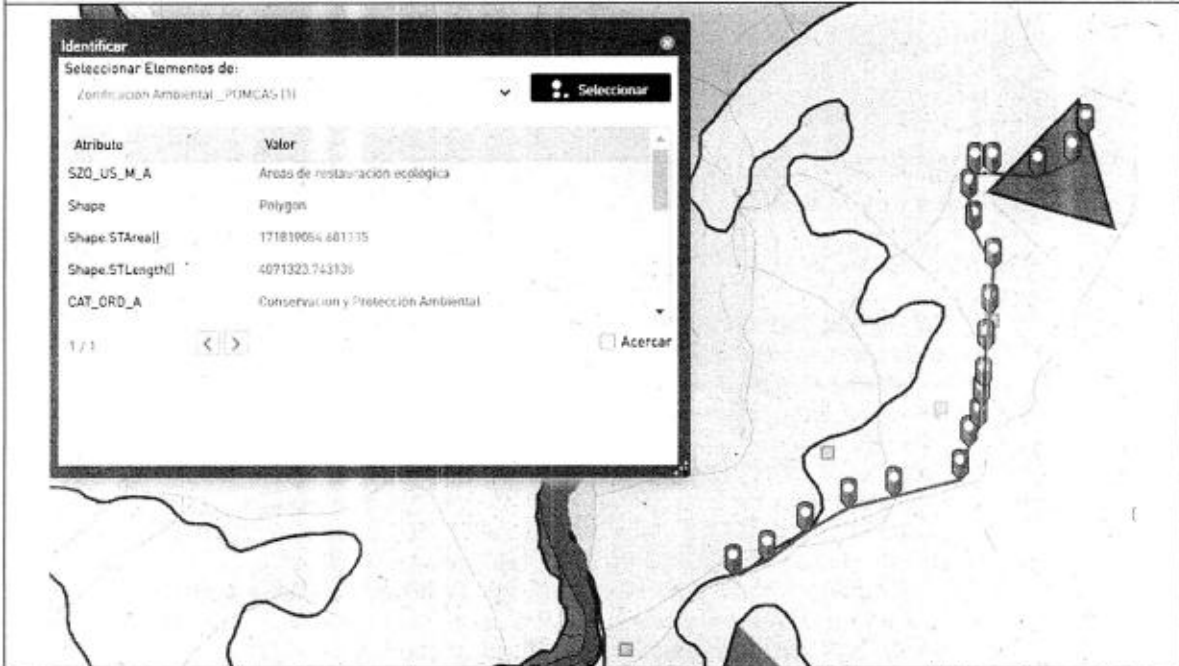
Figura 4. Apertura de vía afectado por zonificación del POMCA del Río Samaná Norte, fuente MAP-GIS Cornare.

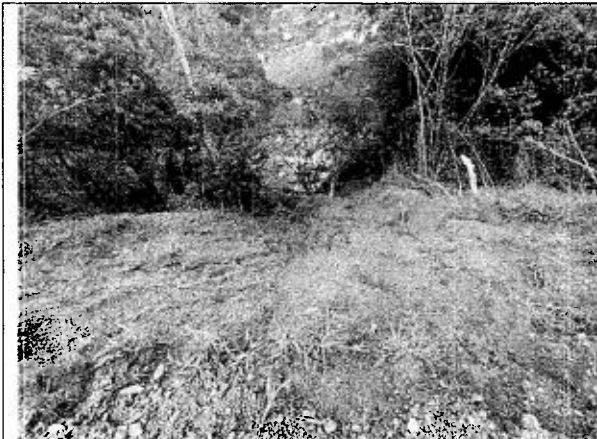
- En el predio número 3, identificado con FMI 018-168518, ubicado en la vereda San Francisco del municipio de San Luis, en la coordenada W: 75°0'35.2", N: 6°3'43.7" y 1159 msnm, se había referenciado la apertura de vía cerca al río Dormilón, que dejó un talud expuesto y se estaba erosionando un área aproximada de 600 metros cuadrados, el cual depositaba sedimentos a la corriente de agua mencionada. Sin embargo, al momento el mismo se encuentra revegetalizado, por ende, no causando intervención al río, figuras 7 y 8.

Figura 7. Talud cerca al río Dormilón, antes.

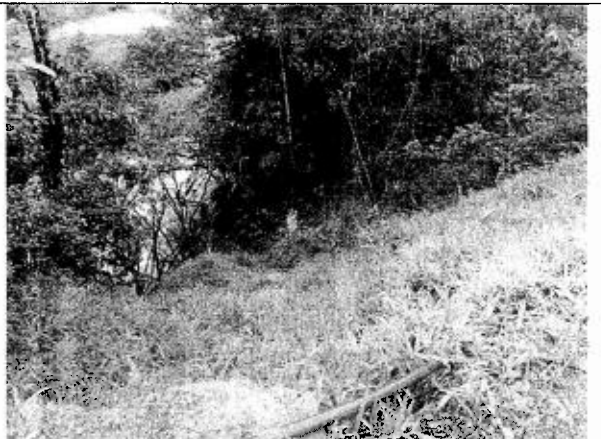
Figura 8. Talud cerca al río Dormilón, después.

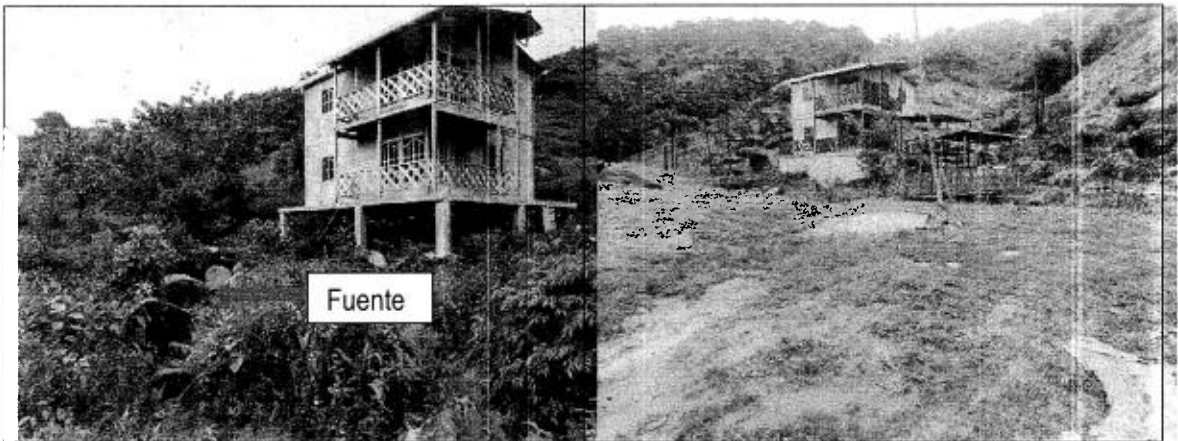
- El predio distinguido con **FMI 018-175563**, propiedad del señor James Vélez Moreno, identificado con cédula de ciudadanía No. 98.625.429, se observó una vivienda prefabricada construida en la ronda hídrica de un cuerpo de agua ubicado en la coordenada 75°0'10.3" W, 6°3'20.3" N y 1077 msnm, ya que dista 2 metros del cauce permanente de la misma, figura 21 y 22.

Figura 21 y 22. Vivienda construida sin respetar la ronda hídrica.
