**AUTO No.**

**POR MEDIO DEL CUAL SE INICIA UN PROCEDIMIENTO ADMINISTRATIVO  
SANCIONATORIO DE CARÁCTER AMBIENTAL**

**LA DIRECTORA DE LA REGIONAL BOSQUES DE LA CORPORACIÓN AUTÓNOMA  
REGIONAL DE LAS CUENCAS DE LOS RÍOS NEGRO Y NARE "CORNARE"**

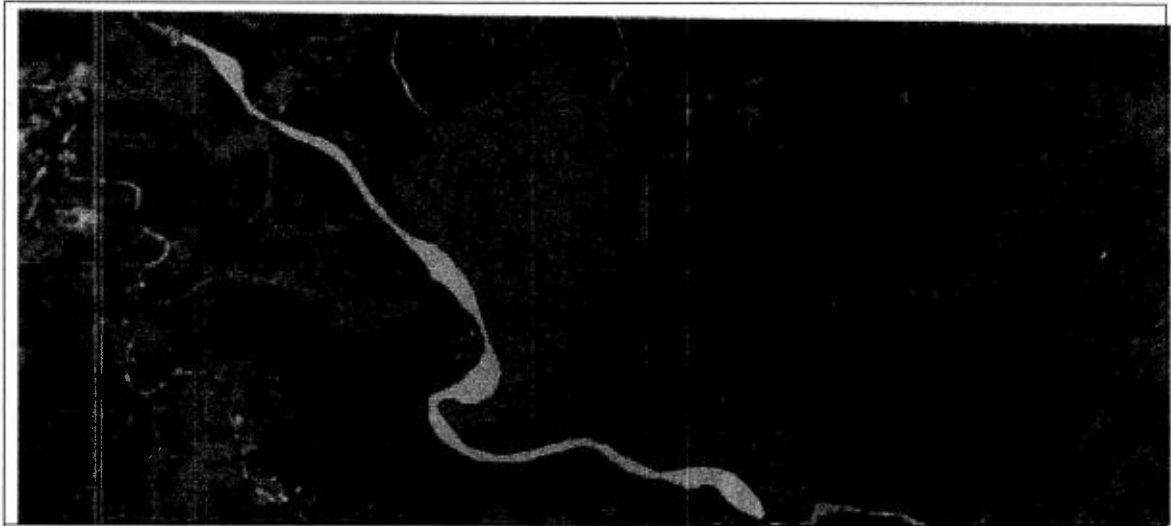
**Imagen 2.** Localización del predio según el PAA presentado en el permiso de movimiento de tierras, que corresponde al FMI 018-80792.

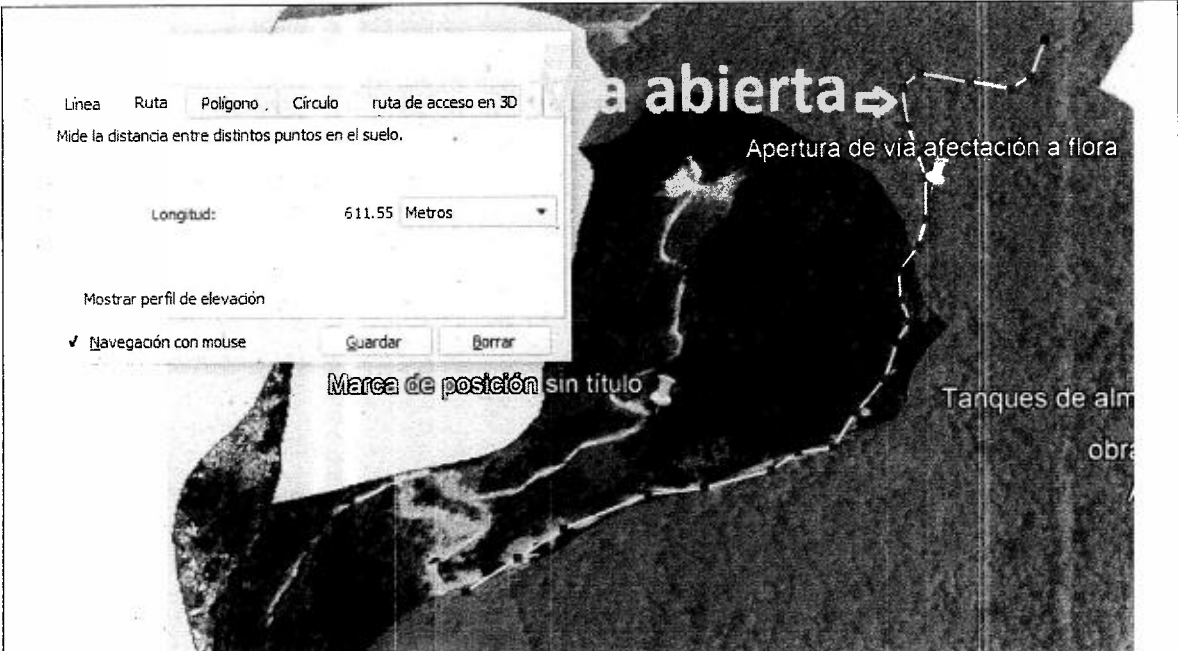
- Se realizó apertura de vía de 3 metros de ancho y 611 metros de longitud aproximadamente, que intervino un área de 1833 metros cuadrados, afectándose con ello la cobertura vegetal asociada al sitio, ya que contaba con especies árboles nativos, que forman un bosque en estado de restauración ecológica, con diámetros entre 5 cm hasta 25 cm, que coincide con la zonificación del POMCA del río Samaná Norte, dentro de la subzona de manejo ambiental **Áreas de restauración ecológica**, (ver imágenes de la 5 hasta la 8). La apertura de esta vía se realizó entre el **predio 1** identificado con **FMI 018-0068593** y el **predio 2** identificado con **PK\_PREDIOS 6602001000002800003**, propiedad de los señores Jesús Erasmo Betancur Muñoz identificado con cédula de ciudadanía No. 70.191.003 y Hernán Duque Botero sin más datos, respectivamente; de acuerdo a la consulta de información realizada a la Ventanilla Única de Registro. Las coordenadas del punto inicial de la vía son X (W): -75°0'32.04", Y (N): 6°3'46.39" y Z: 1189 msnm y punto donde finalizó X (W): -75°0'21.91", Y (N): 6°3'57.64" y Z: 1303 msnm. Estos predios se localizan en zonas límites entre las veredas La Aurora, el Socorro y San Francisco, del municipio de San Luis – Ant.

Imagen 5. Apertura de vía en el sector el Socorro, que afectó la flora de bosque en estado de restauración, fuente Google Earth Pro.

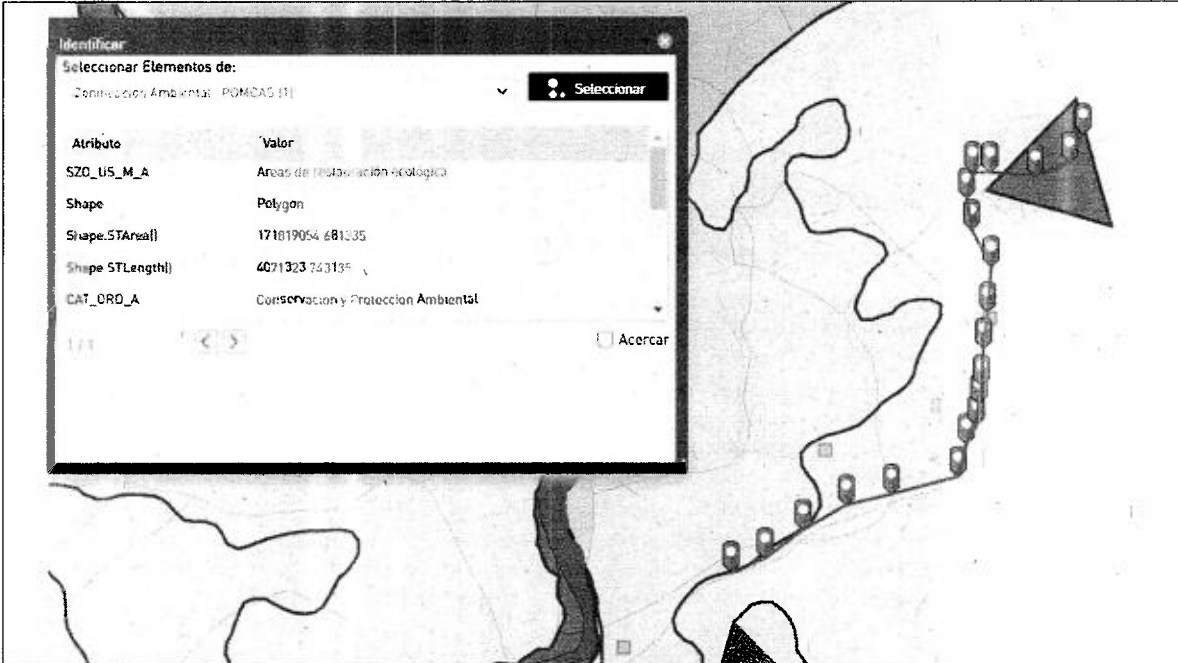
Imagen 6. Apertura de vía afectado por zonificación del POMCA del Río Samaná Norte, fuente MAP-GIS Cornare.

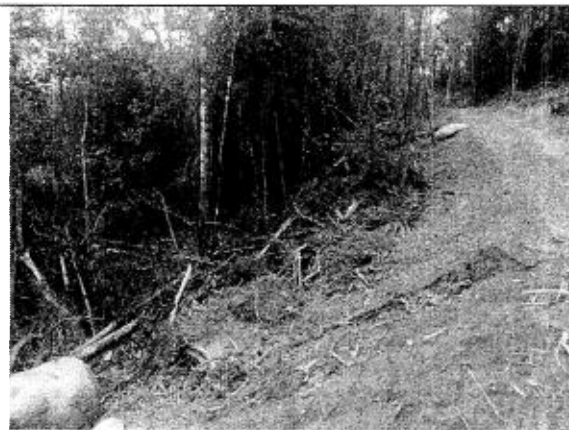
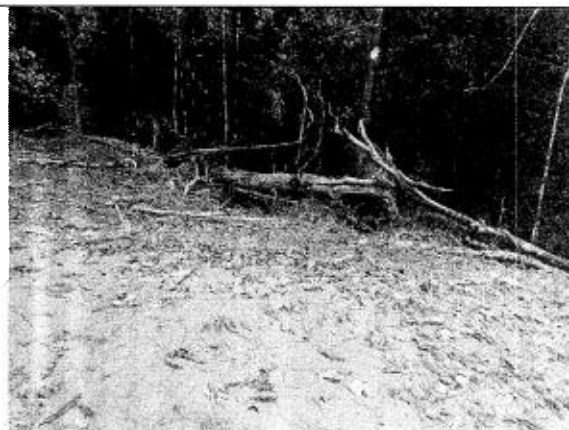
**Imagen 7 y 8. Apertura de vía y afectación de especies de flora.**

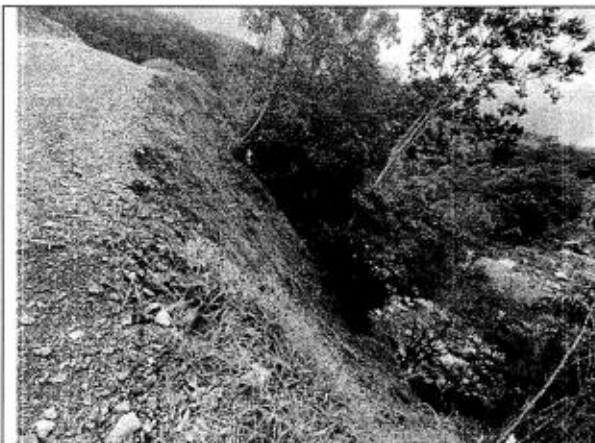
- En el **predio número 3**, identificado con **FMI 018-168518**, ubicado en la vereda San Francisco del municipio de San Luis, en la coordenada X (W):  $-75^{\circ}0'35.2''$ , Y (N):  $6^{\circ}3'43.7''$  y Z: 1159 msnm, se realizó apertura de vía cerca al río Dormilón sin respetar los retiros, donde el talud se está erosionando en un área aproximada de 600 metros cuadrados, el cual está depositando sedimentos a la corriente de agua mencionada, (ver imágenes 9 y 10). De acuerdo a la información consultada en la Ventanilla Única de Registro – VUR, la propietaria del predio es la señora Martha Isabel Pamplona Monsalve, identificada con cédula de ciudadanía No. 28.480.875.

**Imagen 9. Apertura de vía cerca al río Dormilón**

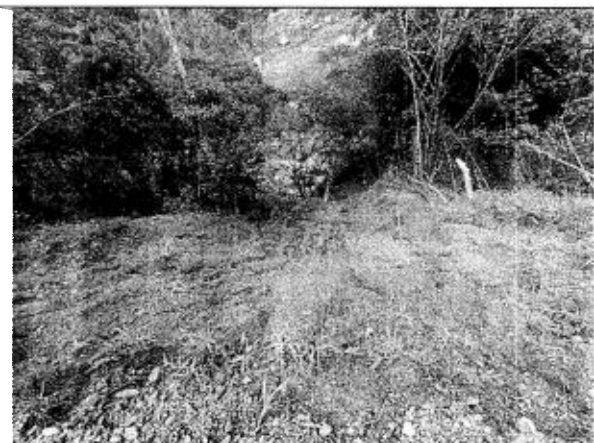
**Imagen 10. Talud erosionado, depositando sedimentos al río Dormilón.**

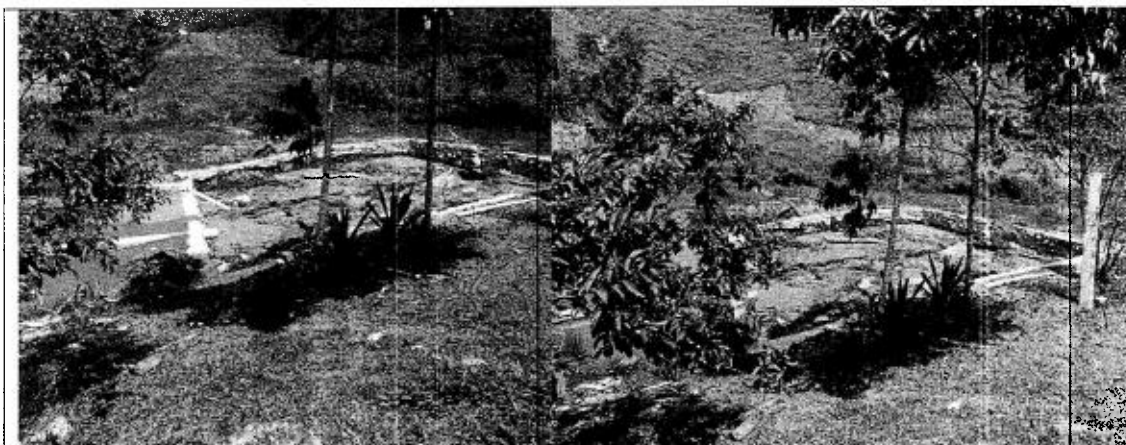
- En el **predio número 4**, identificado con **FMI 018-168519** y **PK\_PREDIOS 6602001000001700277**, localizado en la vereda San Francisco del municipio de San Luis, se identificó construcción de obra de ocupación de cauce asemejando una piscina natural, en la zona de afloramiento de una fuente hídrica, localizada en la coordenada X (W):  $-75^{\circ}0'31.75''$ , Y (N):  $6^{\circ}3'40.2''$  y Z: 1130 msnm, las medidas de la obra son aproximadamente 12 metros de ancho y 15 metros de largo, (ver imágenes 11 y 12). Según lo consultado en la Ventanilla Única de Registro – VUR, los propietarios del predio son los señores María Oneida Martínez Villa y Juan Manuel Villegas Duque, identificados respectivamente con cédula de ciudadanía No. 43.646.415 y 70.350.776.

**Fotos 11 y 12.** Obra de ocupación de cauce en predio identificado con **FMI 018-168519**

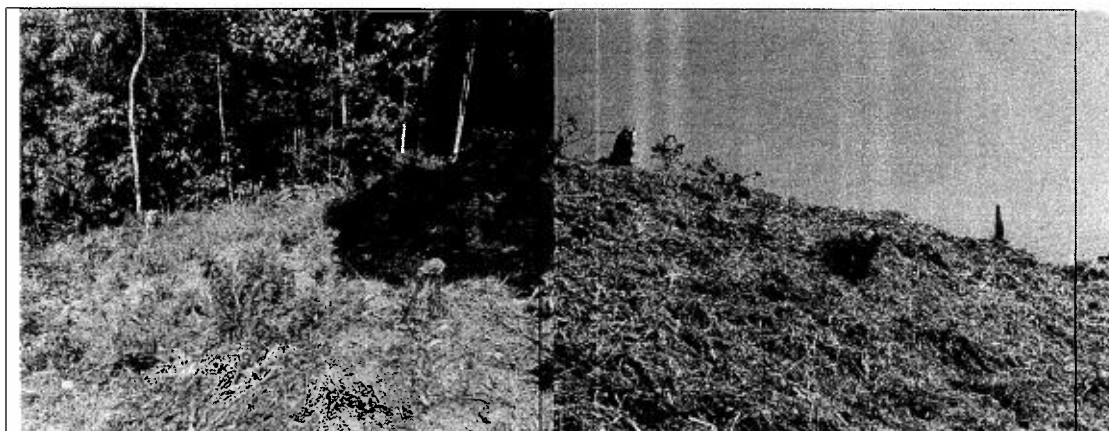
Adicionalmente, en la parte alta del predio, se evidenció tala de árboles aislados por fuera de la cobertura de bosque natural, con diámetros entre 10 y 20 centímetros, sin contar con el respectivo permiso exigido por la Corporación, en la coordenada X (W):  $-75^{\circ}0'16.66''$ , Y (N):  $6^{\circ}3'50.898''$  y Z: 1250 msnm, (ver imágenes 15 y 16).

**Imágenes 15 y 16.** Aprovechamiento de árboles aislados, tocones.

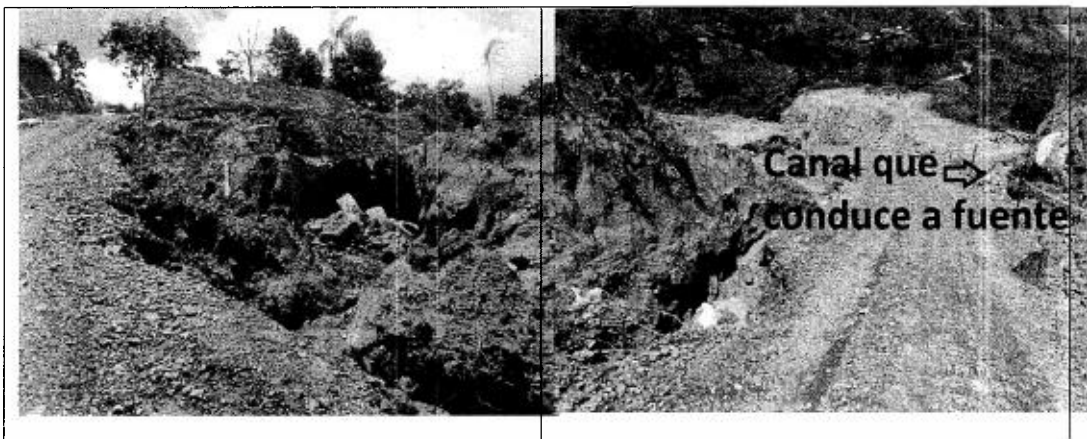
- En el **predio número 7**, identificado **FMI: 018-0080792** y **PK\_PREDIOS 660200100000170021**, localizado en la vereda San Francisco del municipio de San Luis, se evidenció apertura de vía con corte de taludes superiores a 3 metros, sin obras de drenaje, que presenta procesos erosivos tipo cárcavas, provocando la sedimentación de las corrientes cercanas. La zona con mayor erosión es el punto localizado en la coordenada X (W): -74°59'59.02", Y (N): 6°3'29.04" y Z: 1192 msnm, que sedimenta la fuente ubicada en el punto X (W): -74°59'57.69", Y (N): 6°3'29.45" y Z: 1190 msnm. Según lo consultado en la Ventanilla Única de Registro –VUR, el **predio No. 7**, es de propiedad del señor Alirio Enrique García Marín, identificado con cédula de ciudadanía No. 70351885.

**Imágenes 21 y 22.** Proceso erosivo tipo cárcavas y corte de taludes, que afecta una corriente.

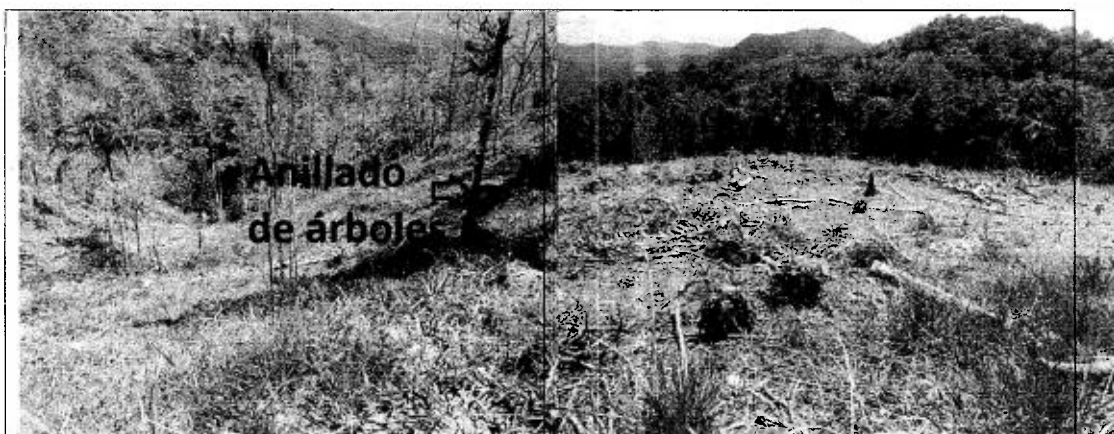
- En el **predio número 8**, identificado con **PK\_PREDIOS 6602001000002400014**, que se localiza en la vereda El Socoro del municipio de San Luis, se apreció que, en un área de aproximadamente 3000 metros cuadrados, se realizaron aprovechamientos de árboles aislados en zona de potreros, identificándose árboles anillados y secos. Coordenada X (W): -74°59'54.38", Y (N): 6°3'24.15" y Z: 1209 msnm. Según lo consultado en la Ventanilla Única de Registro –VUR, el **predio No. 8**, pertenece a la señora Rosa Dilia Cano de Ruiz, identificada con cédula de ciudadanía No. 22008102, sin más datos.

**Imágenes 23 y 24. Anillado y tala de árboles aislados.**

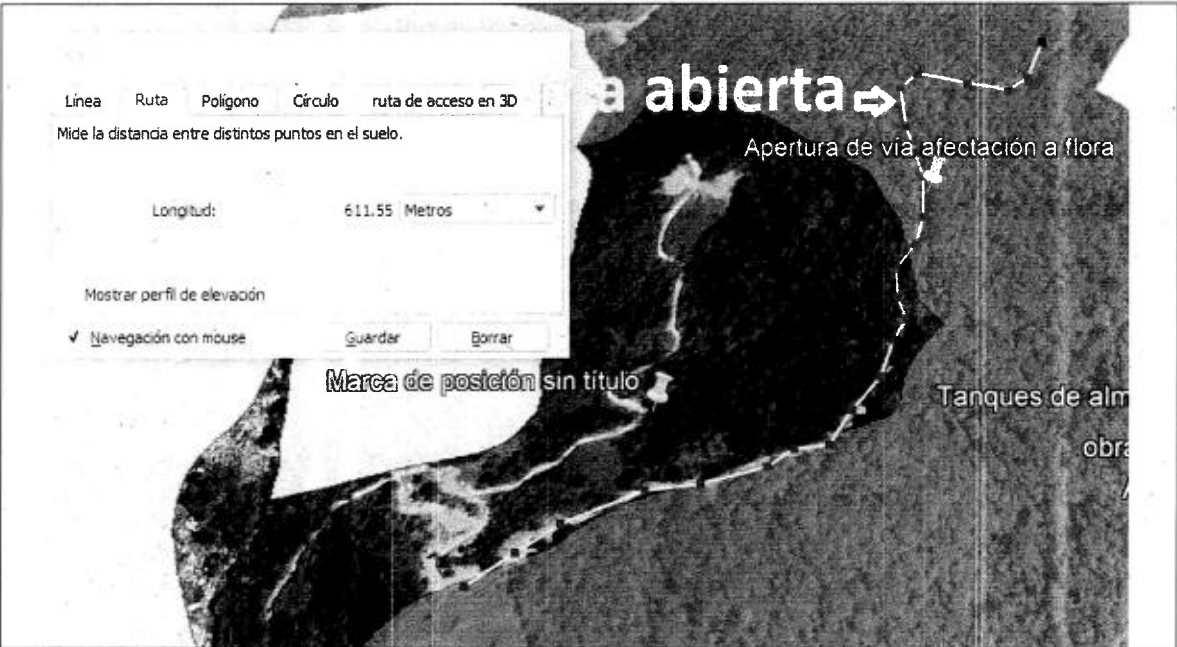
Figura 3. Apertura de vía que afectó la flora de bosque en estado de restauración, fuente Google Earth Pro.

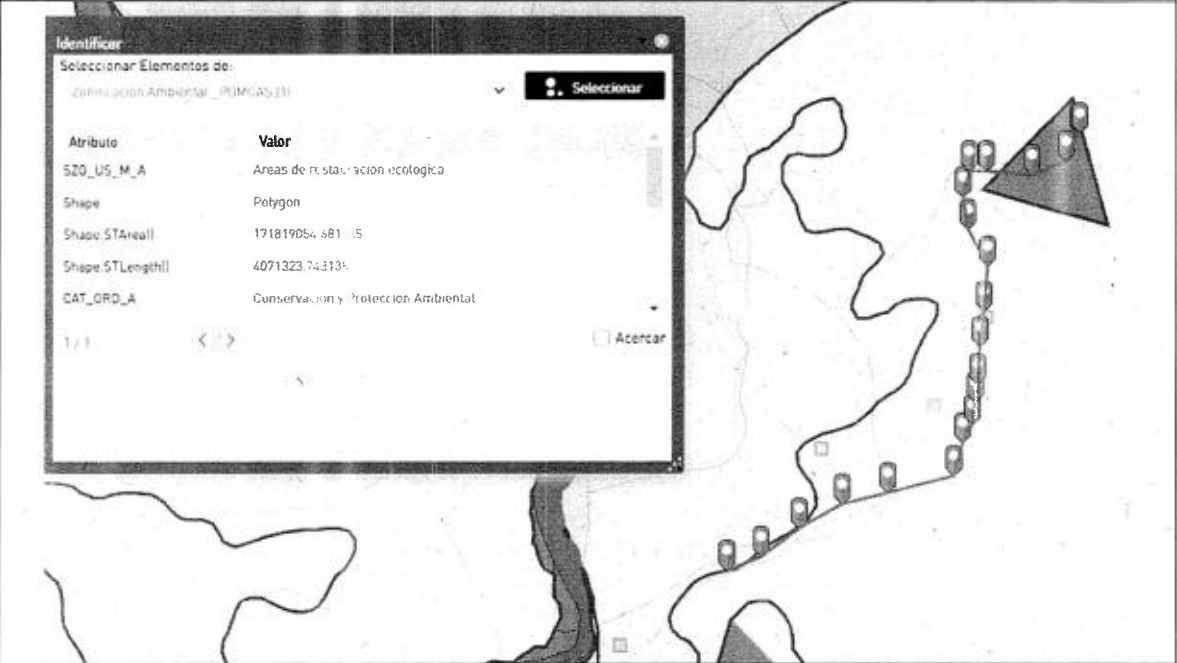
Figura 4. Apertura de vía afectado por zonificación del POMCA del Río Samaná Norte, fuente MAP-GIS Cornare.

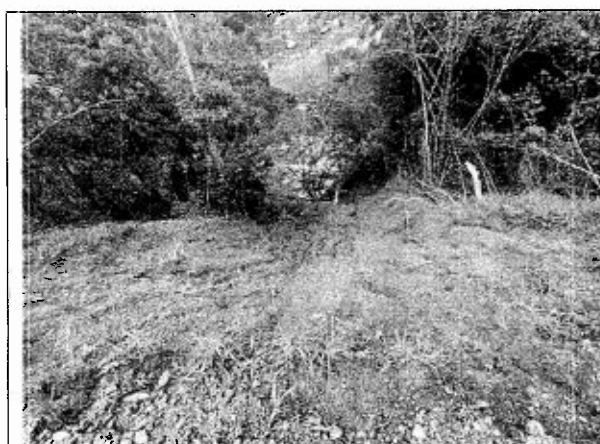
- En el **predio número 3**, identificado con **FMI 018-168518**, ubicado en la vereda San Francisco del municipio de San Luis, en la coordenada W: 75°0'35.2", N: 6°3'43.7" y 1159 msnm, se había referenciado la apertura de vía cerca al río Dormilón, que dejó un talud expuesto y se estaba erosionando un área aproximada de 600 metros cuadrados, el cual depositaba sedimentos a la corriente de agua mencionada. Sin embargo, al momento el mismo se encuentra revegetalizado, por ende, no causando intervención al río, figuras 7 y 8.

**Figura 7. Talud cerca al río Dormilón, antes.**

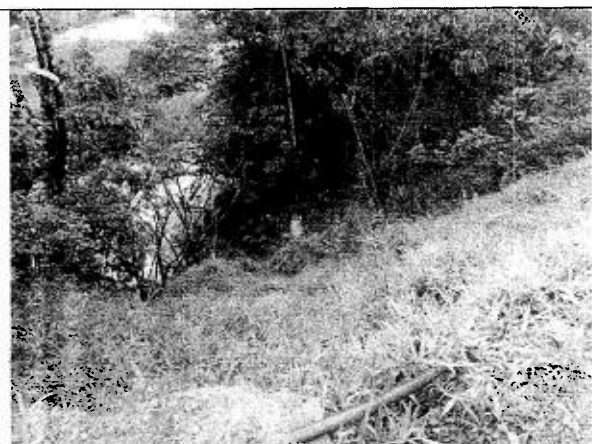
**Figura 8. Talud cerca al río Dormilón, después.**

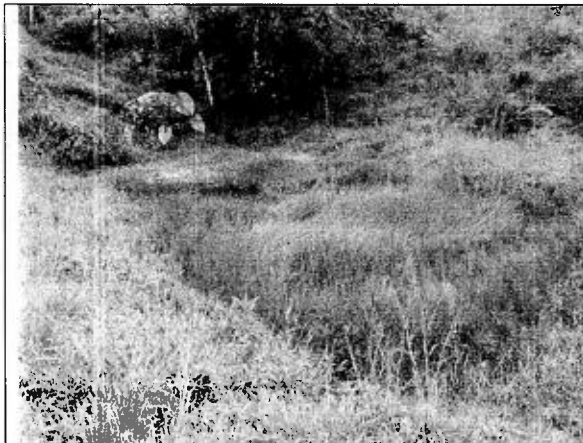
- El predio distinguido con **FMI 018-1755339**, propiedad de los señores Claudia Elena Lukau Quintero, Luz Mary Quintero Aristizábal, Juan Gabriel Ortega Henao, Eduar Arley Lukau Quintero y Leidy Johana Lukau quintero, identificados con cédula de ciudadanía No. 43.251.732, 39.435.734, 70.909.201, 1.038.404.631 y 1.035.951.632, respectivamente, se identificó una vivienda construida en la ronda hídrica de un cuerpo de agua localizado en la coordenada 75°0'11.3" W, 6°3'24.0" N y 1083 msnm, ya que distan 9 metros del cauce permanente de la misma, figura 19 y 20.

Figura 19. Fuente hídrica cerca de vivienda del predio 018-1755339.

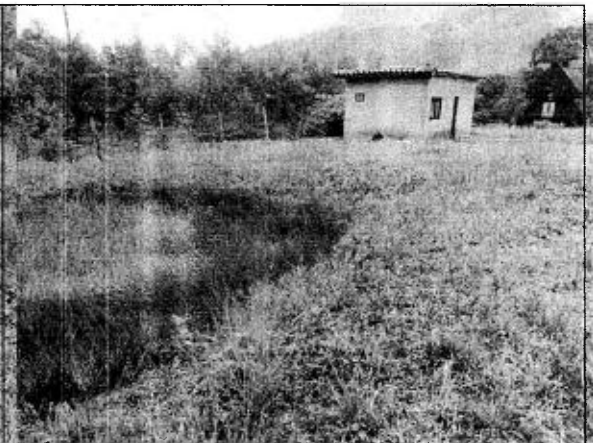
| Construcción de vivienda | |
|---|---|
| En visita de campo, la distancia entre la construcción y la orilla de la corriente es de 9 m. | |

Figura 20. Vivienda construida en la ronda hídrica.

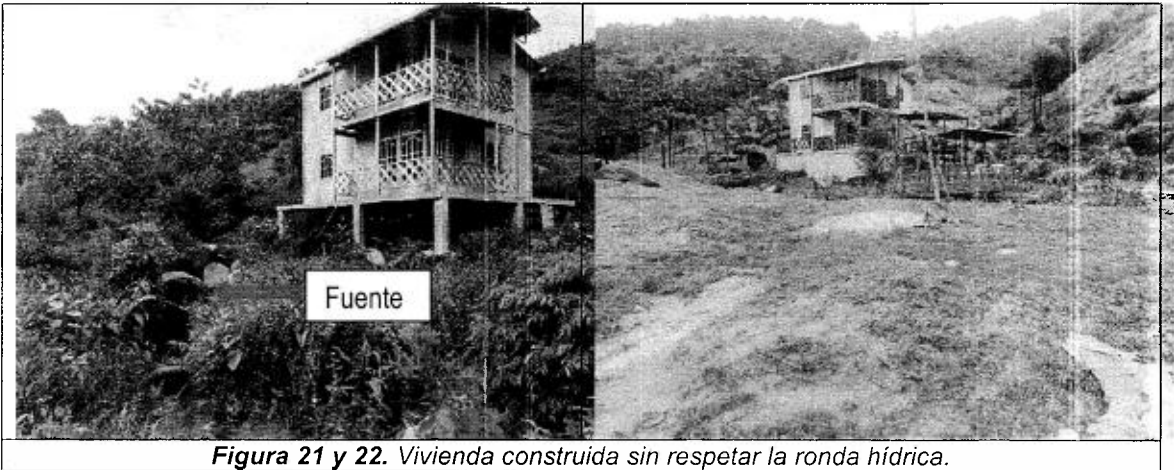
- El predio distinguido con **FMI 018-175563**, propiedad del señor James Vélez Moreno, identificado con cédula de ciudadanía No. 98.625.429, se observó una vivienda prefabricada construida en la ronda hídrica de un cuerpo de agua ubicado en la coordenada 75°0'10.3" W, 6°3'20.3" N y 1077 msnm, ya que dista 2 metros del cauce permanente de la misma, figura 21 y 22.

| Construcción de vivienda | |
|---|---|
| En visita de campo, la distancia entre la construcción y la orilla de la corriente es de 2 m. | |

Figura 21 y 22. Vivienda construida sin respetar la ronda hídrica.

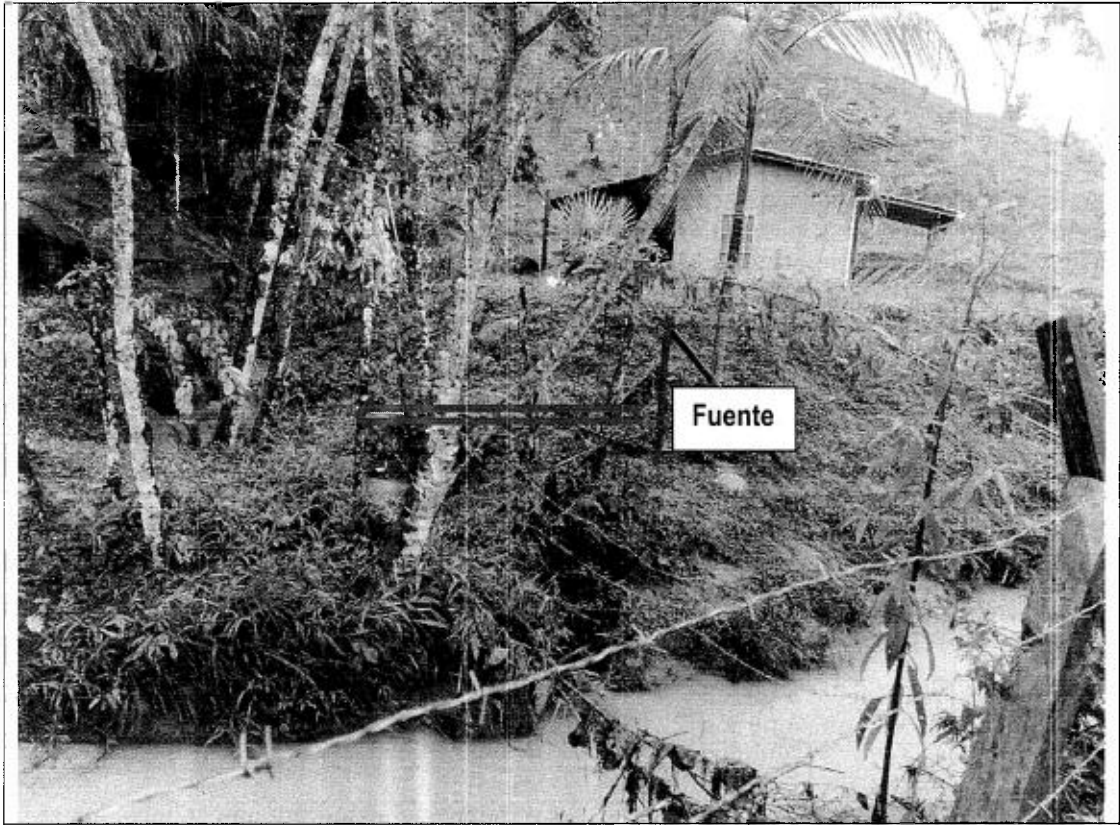
- El predio distinguido con **FMI 018-175577**, propiedad de la señora Gloria Patricia Valencia Vargas, identificada con cédula de ciudadanía No. 43.433.360, se evidenció una vivienda prefabricada construida en la ronda hídrica de una corriente localizada en la coordenada 75°0'9.29" W, 6°3'17.5" N y 1077 msnm, ya que dista 5 metros del cauce permanente de la misma, figura 23. La usuaria presentó el certificado emitido por la Secretaría de Planeación del municipio, donde consta que el predio no se encuentra en zona de riesgo y no es vulnerable de amenazas de tipo geológico como deslizamiento e inundaciones, este acompañado por la licencia de construcción expedida bajo la Resolución No. 140-32-107 del 8 de noviembre de 2021, emitido por el mismo Ente territorial, anexo al presente informe.

construcción y la orilla de la corriente es de 5 m.

Figura 23. Vivienda construida sin respetar la ronda hídrica.
