AUTO No.

POR MEDIO DEL CUAL SE ORDENA UN ARCHIVO DEFINITIVO

Que el día 09 de febrero del 2023, se llevó a cabo visita en el predio objeto del asunto, con la finalidad de verificar el cumplimiento de los requerimientos formulados por parte de la Corporación; generándose el Informe Técnico con radicado No. **IT-01201-2023 del 24 de febrero del 2023**, en el cual se observó y concluyó lo siguiente:

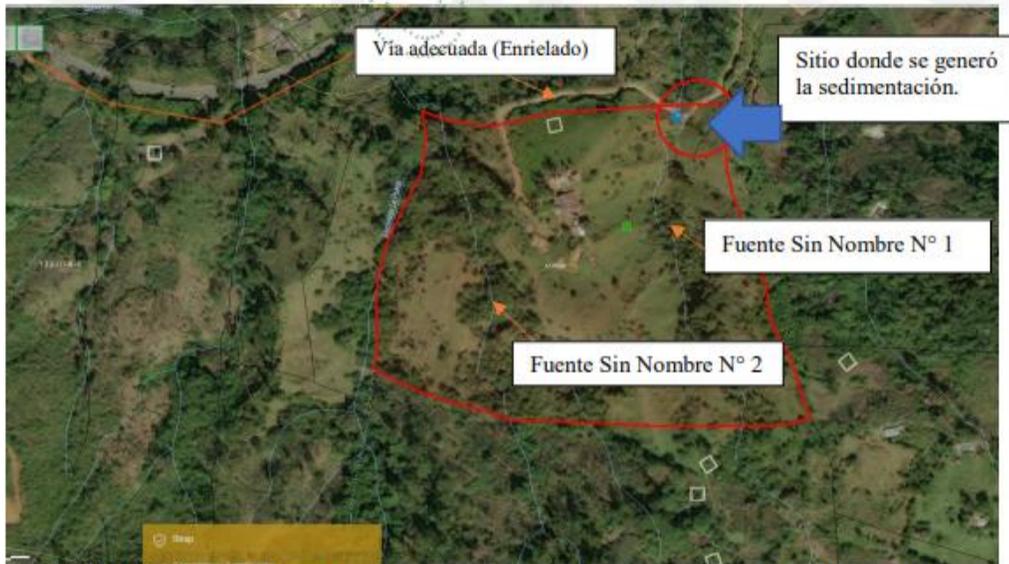
Imagen 3. Tomada del Geoportal Interno-Maggis. Donde se identifica el sitio donde se generó la afectación ambiental.

✓ En la coordenada $-75^{\circ}2'35.80''$; $6^{\circ}31'53.60''$; (sitio de la vía por donde discurre la Fuente Sin Nombre N° 1 y que dio origen a la queja en referencia), se evidenció la implementación de un solado en concreto ciclopeo, que cubre la vía de acceso al predio por donde discurre el cauce de la fuente en mención, además se instaló un tubo de desagüe hacia la misma fuente, actividades desarrolladas con la única finalidad de dar solución a las afectaciones ambientales generadas por el arrastre de material suelto (tierra) y dar cumplimiento a los requerimientos formulados por parte de la Corporación.

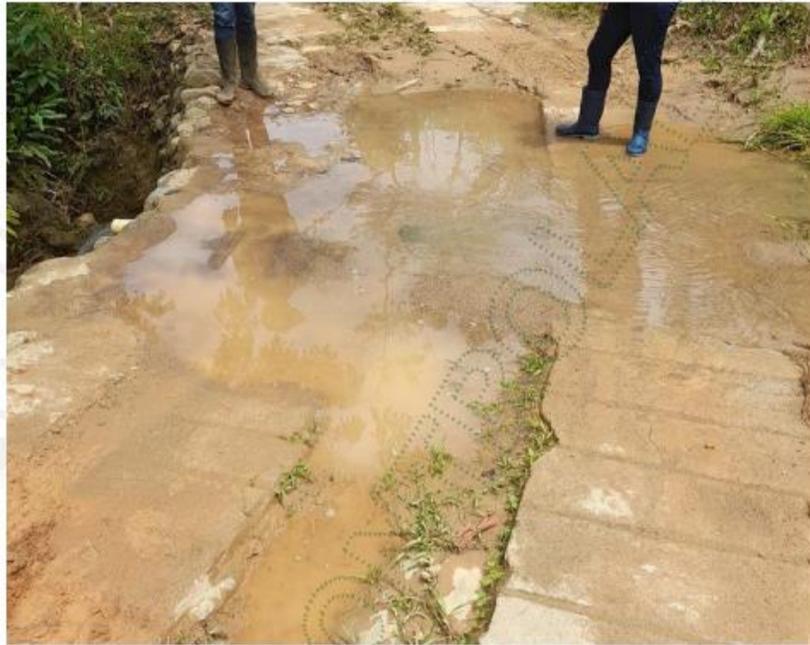
✓ Al momento de la verificación, la Fuente Sin Nombre N°1, presentaba buenas condiciones organolépticas; se evidenció que ésta, discurría de manera normal y continua por su cauce.

Fotografía 1. Tomada por Icardona. Sitio donde se construyó la batea en concreto FMI:026-05304.

El señor ADOLFO ALBERTO ARENAS TABORDA identificado con cédula de ciudadanía número 3.446.722; dio cumplimiento total a lo requerido mediante Auto 135-0311-2016 del 9 de diciembre del 2016, evitando así con las actividades desarrolladas que se presenten futuros procesos erosivos. (...)"
