**POR MEDIO DEL CUAL SE INICIA UN PROCEDIMIENTO ADMINISTRATIVO  
SANCIONATORIO DE CARÁCTER AMBIENTAL**

**LA DIRECTORA DE LA REGIONAL BOSQUES DE LA CORPORACIÓN AUTÓNOMA  
REGIONAL DE LAS CUENCAS DE LOS RÍOS NEGRO Y NARE "CORNARE"**

- En el Establecimiento de Comercio, denominado Lavadero Las Brisas No. 2, se realizan las actividades de lavado de carros utilizados para el transporte de productos derivados de cemento, este se efectúa usando agua a presión y aplicando un producto especial para remover el concreto.

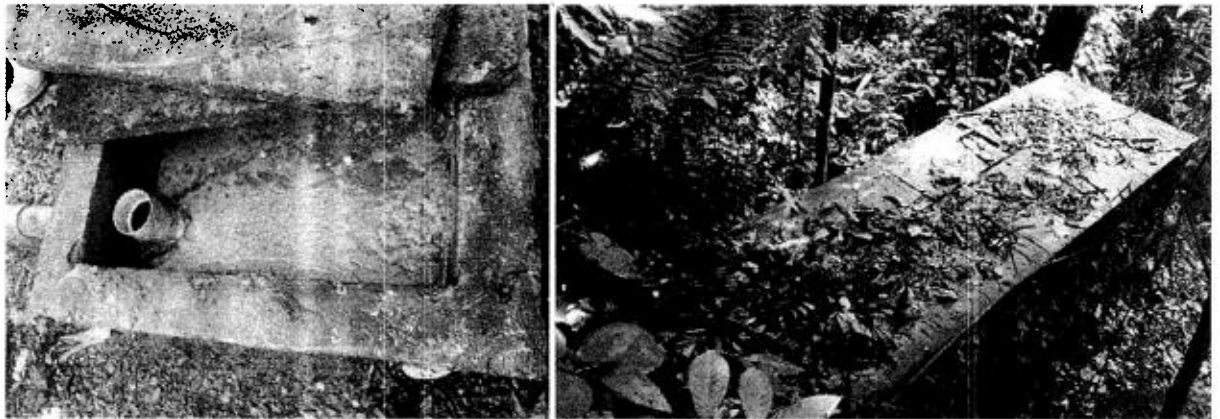
- Está comprendido por un sistema de trampa grasas, un tanque séptico en mampostería con dos compartimientos y un filtro anaerobio de flujo ascendente F.A.F.A., el cual descarga sus aguas a fuente hídrica, mediante una manguera que realiza un recorrido de aproximadamente 500 metros, (ver foto 1 y 2).

Foto 1 y 2. Trampa grasa del Restaurante y Tanque séptico del Lavadero Las Brisas No.2.

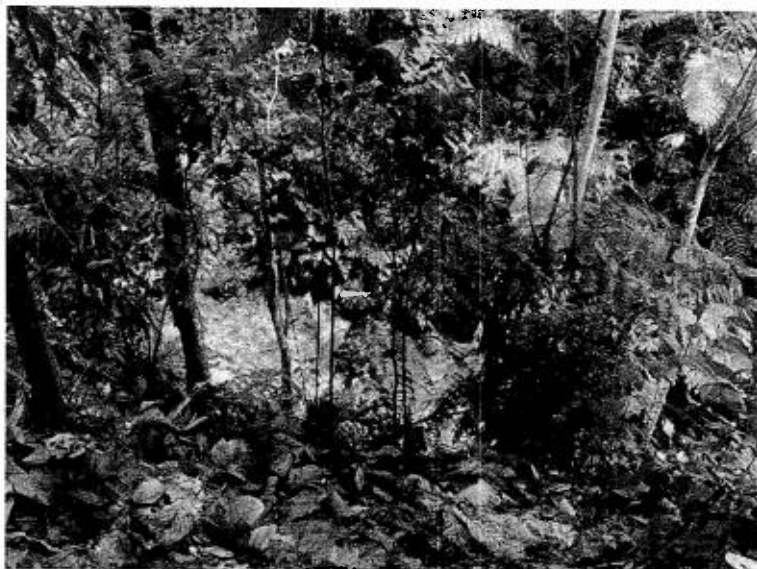
- Del mismo modo, hasta el momento no se ha presentado a Cornare los ajustes relacionados la descarga hacia el cuerpo receptor, solicitados en la **Resolución No. 134-0298 del 19 de diciembre del 2018**, artículo tercero numeral 1, 2, 3 y 4.
- Los residuos orgánicos generados por el servicio de Restaurante del Lavadero Las Brisas No. 2, y los lodos resultantes del mantenimiento del sistema trampa grasas, están siendo dispuestos de manera desorganizada, toda vez que estos son depositados en cualquier sitio, sobre el cual pasa una fuente hídrica (ver foto 3).

Foto 3. Área donde se depositan residuos orgánicos y los lodos del mantenimiento de la trampa grasas del STARD.

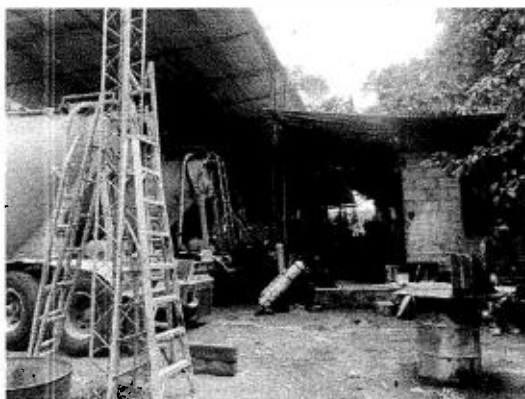
- Además, dicho establecimiento tiene un área para el mantenimiento y cambio de aceites de los vehículos utilizados para el transporte de productos derivados de cemento, el cual se encuentra arrendado, en este sitio se encuentra unas oficinas con dos unidades sanitarias y centros de acopio para el almacenamiento de los Residuos Peligrosos (RESPEL) y equipos (ver foto 4 y 5).

Foto 4. Zona de cambio de Aceites para Carros que transportan cemento, el cual se encuentra arrendado.

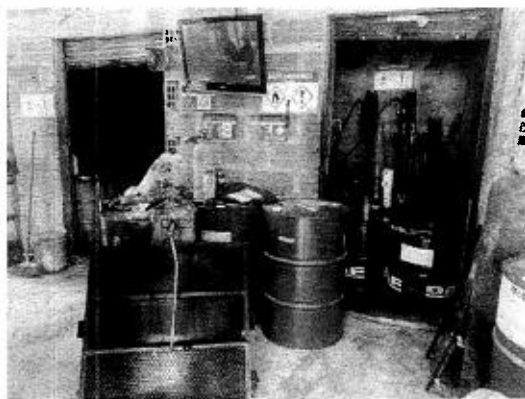
Foto 5. Zona de almacenamiento de aceites nuevos y usados.

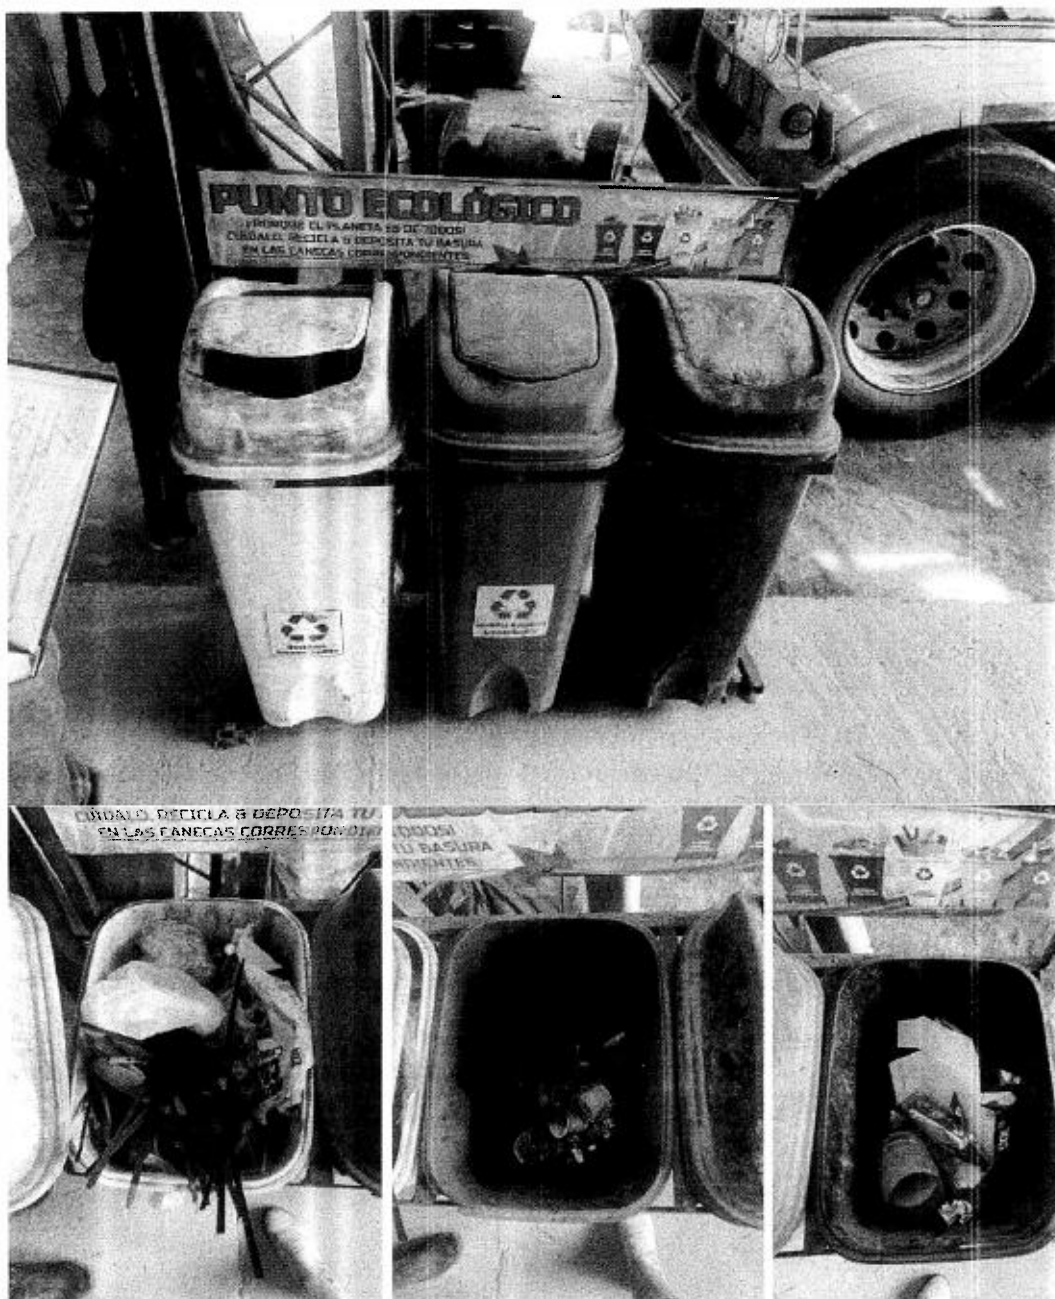
- En el área de mantenimiento de vehículos utilizados para el transporte de productos derivados de cemento, que tiene arrendado el señor SILVERIO CARDONA, no se encuentran haciendo correcta disposición de residuos sólidos que se generan dentro del establecimiento (ver foto 6), si bien tienen un punto ecológico acorde con la **Resolución No. 2184 de 2019**, no se está utilizando de manera adecuada.

Foto 6. Sitio para el manejo y disposición final de los residuos sólidos generados en el área de mantenimiento.

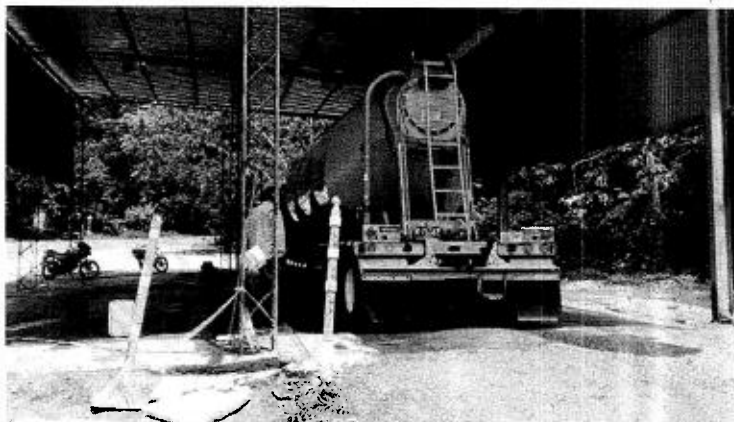
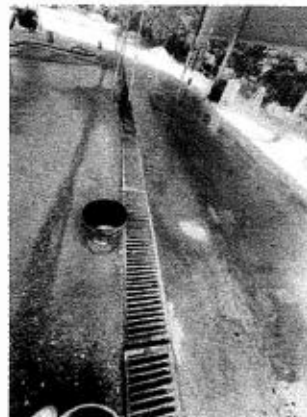
- Dentro del Establecimiento de Comercio el uso del guaje no se realiza de manera frecuente, por motivos de seguridad y los carros son lavados dentro de una plataforma bordeada por un cárcamo perimetral con rejilla superior, el cual tiene un ancho aproximado de 15 cm, (ver foto 7 y 8), el cual recoge las aguas producto del lavado para posteriormente ser dispuesta a tres (3) cajas de inspección que conducen las aguas hacia el Sistema de Tratamiento de Aguas Residuales no Domésticas.

Foto 7 y 8. Zona de lavado de carros para cemento y cárcamo que recoge aguas generadas del lavado para ser conducidas al STARnD.

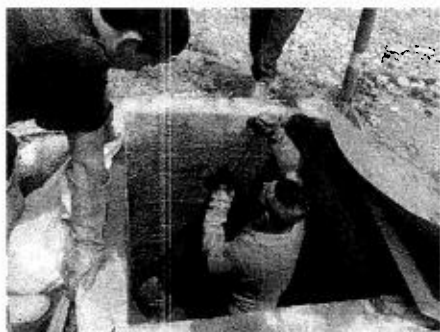
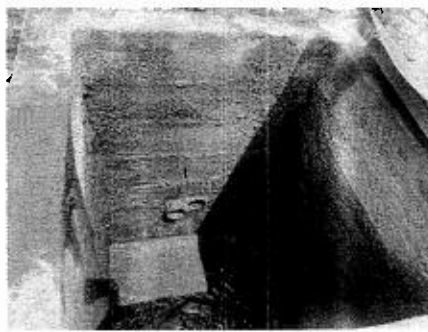
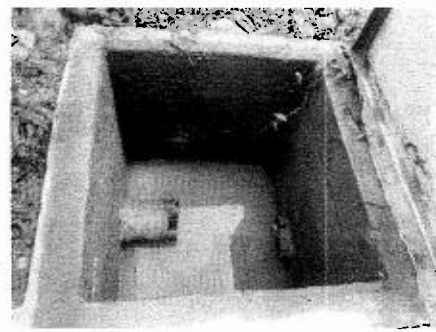
- Durante la visita técnica se observó que se encontraban realizándole mantenimiento a las tres (3) cajas de inspección implementadas en el Lavadero Las Brisas No.2, por lo que el tubo de entrada hacia la primera caja, tenía el tubo de salida tapado para poder realizar el mantenimiento (Ver foto 9, 10 y 11).

Foto 9, 10 y 11. Evidencia del mantenimiento de las cajas de inspección del STARnD

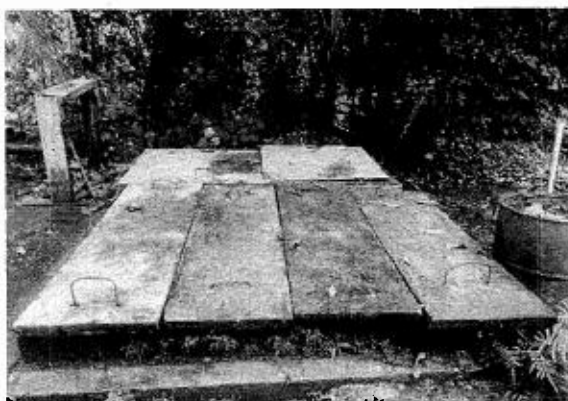
- Del mismo modo se revisó el sistema trampa grasa del lavadero Las Brisas No. 2, que funciona como unidad de pretratamiento, encontrándose en iguales condiciones que la última visita técnica realizada por la Corporación, toda vez que los tubos de PVC que conforman el sistema están rotos por falta de mantenimiento. (ver foto 12 y 13).

Foto 12. Unidad de pretratamiento, Lavadero Las Brisas No. 2.

| 7. <b>CAMBIAR</b> las tuberías rotas que hace parte del sistema trampa grasa para el tratamiento de las aguas residuales no domésticas (STARnD) del Lavadero de Carros Las Brisas No.2. | | | X | No se ha cumplido con el presente requerimiento. |

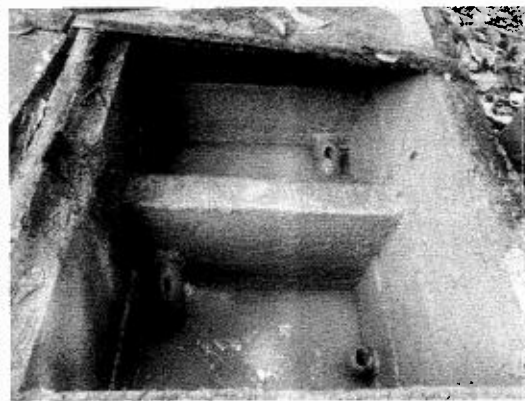
Foto 13. Unidades de tratamiento secundario del Lavadero Las Brisas.

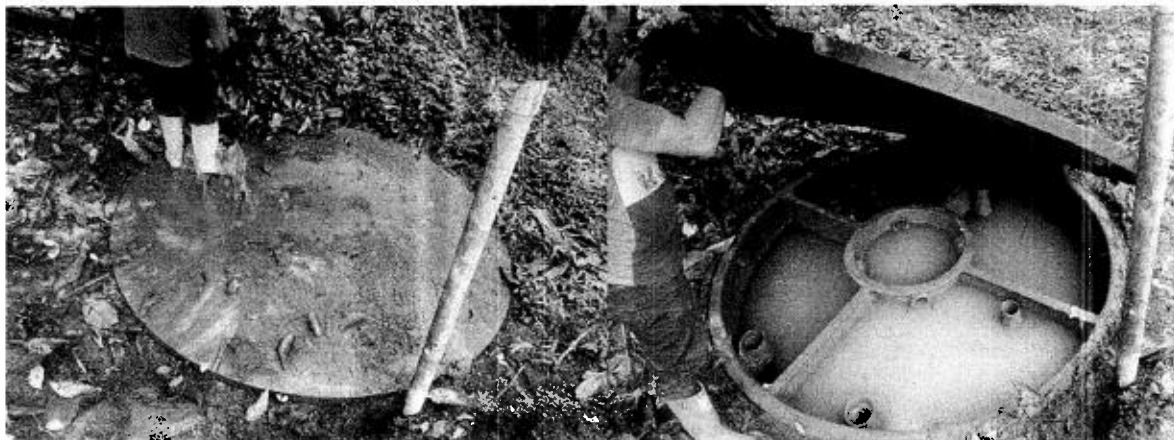
- También se identificó que, el sitio donde se encuentra instalado un tanque circular prefabricado, tipo trampa grasa ya no se encuentra inundado, toda vez que no había llovido en la zona, no obstante, el encargado de la visita informó que se va a realizar una obra que evite el ingreso de aguas lluvias al sitio donde se encuentra instalado este tanque.
- Adicionalmente, se revisó al interior del tanque, apreciándose que este está cumpliendo su función, sin embargo, es importante aclarar que el informe de caracterización define si el sistema implementado está funcionando correctamente, no obstante, desde el año 2018, fecha en la cual se renovó el permiso de vertimientos, no se allega el respectivo informe de caracterización (ver foto 14 y 15).

Foto 14 y 15. Unidad de tratamiento final del Lavadero Las Brisas No.2, trampa grasa

| 5. <b>PRESENTAR</b> las fichas técnicas o diseños de la unidad de tratamiento final, la cual está conformada por un tanque circular tipo trampa grasa, y solicitar la modificación de los sistemas de tratamiento de aguas residuales no domesticas (STARnD) del Lavadero las Brisas No.2, aprobado en el artículo segundo de la <b>Resolución No. 134-0298 del 19 de diciembre del 20218</b> , por medio del cual se otorga un permiso de vertimientos y se adoptan otras determinaciones. | | | X | No se ha cumplido con el presente requerimiento. |

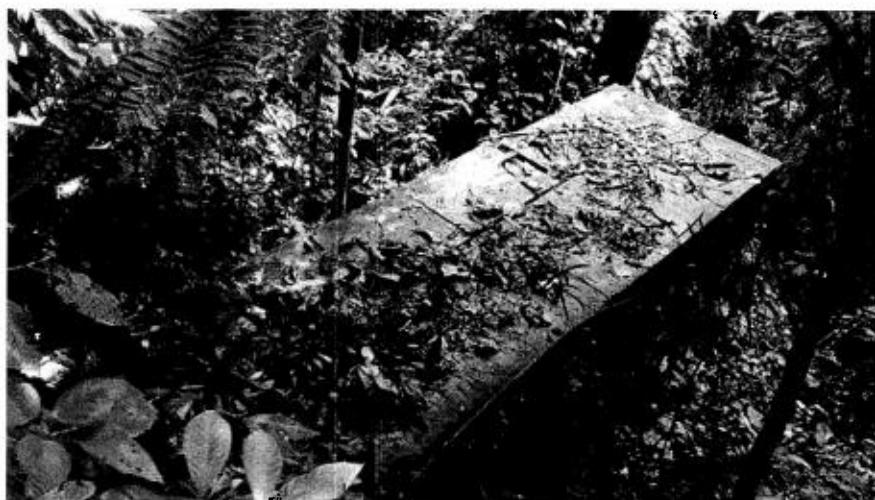
- Consecutivamente, durante la visita técnica se allegó al sitio donde se encuentra el sistema de tratamiento de aguas residuales domésticas, apreciándose que este se encontraba con rastrojo en la parte superior del mismo y la persona que atendió la visita, manifestó que hace poco le realizaron mantenimiento al tanque séptico, pero no han presentado evidencia a la Corporación, (Ver foto 16), además, no nos permitieron revisar al interior de este.

Foto 16. Sistema de tratamiento de aguas residuales domésticas STARD. Lavadero Las Brisas No.2.

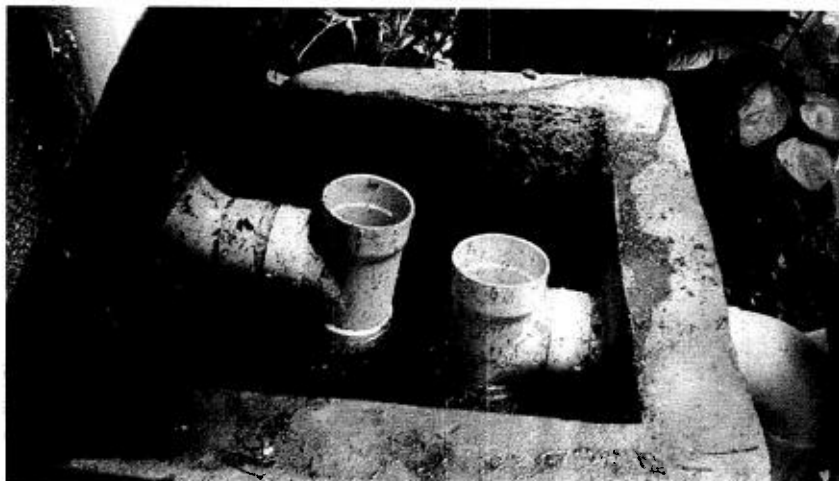
- Se observó que la caja de salida donde se toman las muestras para la caracterización, le realizaron unas modificaciones, sin embargo, dichas modificaciones no permite la facilidad de aforar el vertimiento de salida y no se entiende porque la instalaron de esa manera, si solo era cambiar la altura del tubo y limpiarla (Ver foto 17 ).

Foto 17. Caja de salida del STARD

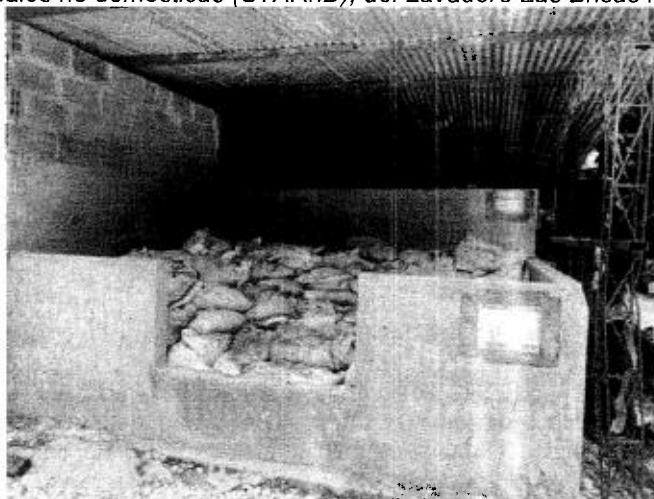
- En cuanto al manejo de los residuos peligrosos (RESPEL) generados en la zona de cambio de aceites, son almacenados y recolectados por la empresa ECOTRANSA, sin embargo, no hay certificado de disposición final que lo sustente y hasta el momento no los han entregado a la Corporación.
- Del mismo modo, informaron que en caso de que se presente un derrame de aceites u otra sustancia derivada del petróleo, se realiza su limpieza en seco, en el sitio se encontraba un kit de derrames.
- En la zona donde se localiza el lavadero de carros, se evidenció un punto de acopio donde se almacenan los lodos generados por el mantenimiento del sistema de tratamiento de aguas residuales no domésticas (STARnD), del Lavadero Las Brisas No. 2. (ver foto 18).

Foto 18. Punto de acopio donde se almacenan los lodos generados por el mantenimiento del STARnD

| 8. <b>PRESENTAR</b> un plan de manejo de cómo se están tratando los lodos y natas generados por el mantenimiento de la trampa grasas del sistema de tratamiento de aguas residuales domésticas (STARD). | | | X | No se ha cumplido con el presente requerimiento. |
