## RESOLUCIÓN No.

### POR MEDIO DE LA CUAL SE IMPONE UNA MEDIDA PREVENTIVA Y SE ADOPTAN UNAS DETERMINACIONES

LA DIRECTORA DE LA REGIONAL BOSQUES DE LA CORPORACIÓN AUTÓNOMA REGIONAL DE LAS CUENCAS DE LOS RÍOS NEGRO Y NARE "CORNARE", en uso de sus atribuciones legales, estatutarias, delegatarias, y

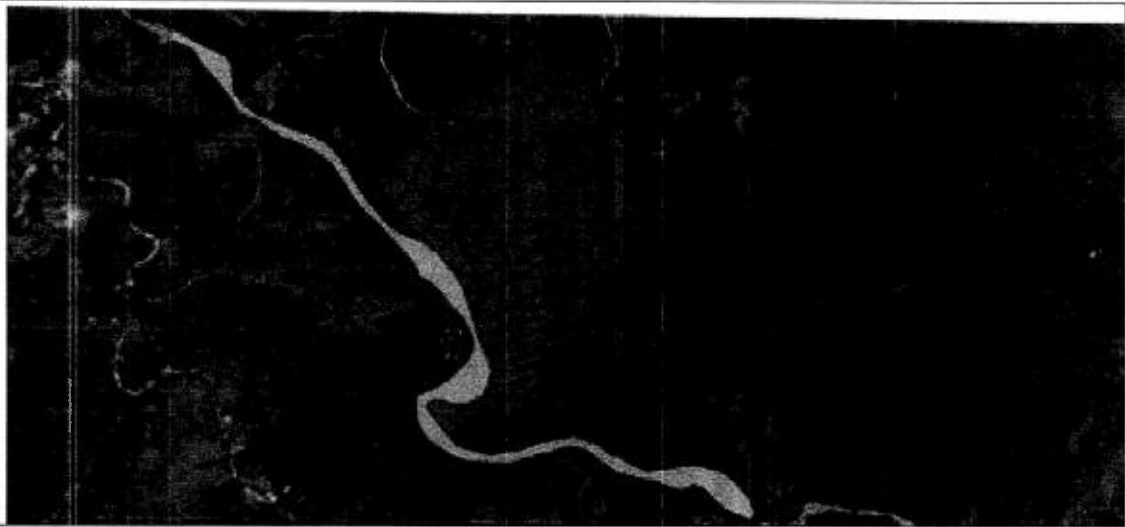
**Imagen 2.** Localización del predio según el PAA presentado en el permiso de movimiento de tierras, que corresponde al FMI 018-80792.

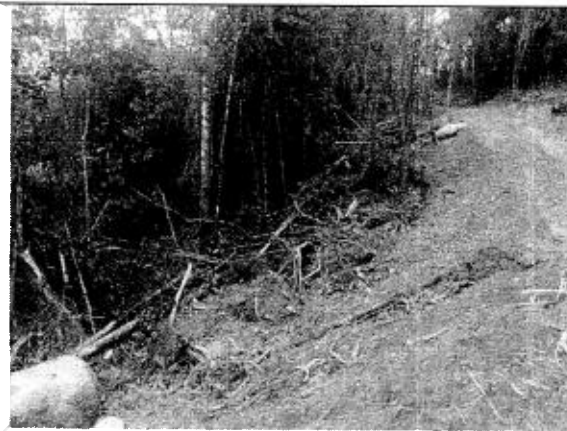
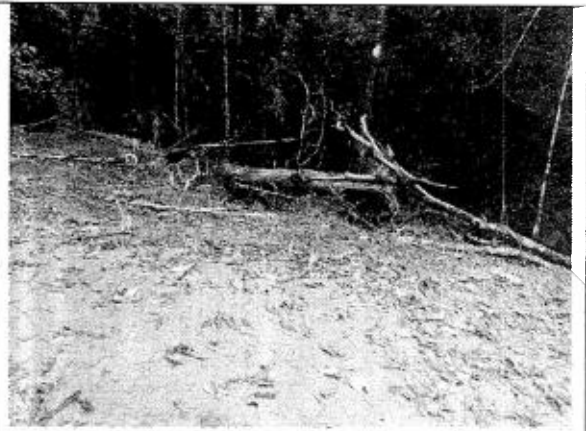
- Se realizó apertura de vía de 3 metros de ancho y 611 metros de longitud aproximadamente, que intervino un área de 1833 metros cuadrados, afectándose con ello la cobertura vegetal asociada al sitio, ya que contaba con especies árboles nativos, que forman un bosque en estado de restauración ecológica, con diámetros entre 5 cm hasta 25 cm, que coincide con la zonificación del POMCA del río Samaná Norte, dentro de la subzona de manejo ambiental **Áreas de restauración ecológica**, (ver imágenes de la 5 hasta la 8). La apertura de esta vía se realizó entre el **predio 1** identificado con **FMI 018-0068593** y el **predio 2** identificado con **PK\_PREDIOS 6602001000002800003**, propiedad de los señores Jesús Erasmo Betancur Muñoz identificado con cédula de ciudadanía No. 70.191.003 y Hernán Duque Botero sin más datos, respectivamente; de acuerdo a la consulta de información realizada a la Ventanilla Única de Registro. Las coordenadas del punto inicial de la vía son X (W): -75°0'32.04", Y (N): 6°3'46.39" y Z: 1189 msnm y punto donde finalizó X (W): -75°0'21.91", Y (N): 6°3'57.64" y Z: 1303 msnm. Estos predios se localizan en zonas límites entre las veredas La Aurora, el Socorro y San Francisco, del municipio de San Luis – Ant.

**Imagen 7 y 8. Apertura de vía y afectación de especies de flora.**

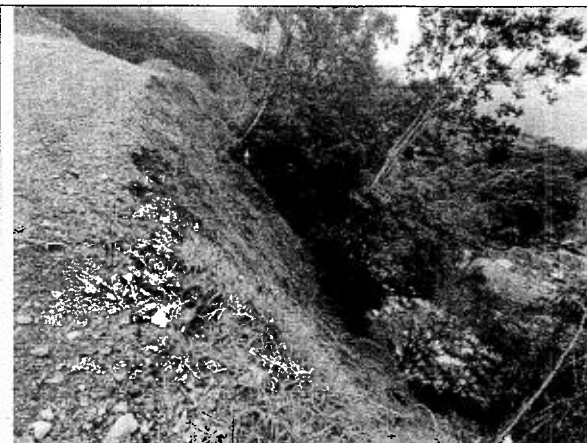
- En el **predio número 3**, identificado con **FMI 018-168518**, ubicado en la vereda San Francisco del municipio de San Luis, en la coordenada X (W):  $-75^{\circ}0'35.2''$ , Y (N):  $6^{\circ}3'43.7''$  y Z: 1159 msnm, se realizó apertura de vía cerca al río Dormilón sin respetar los retiros, donde el talud se está erosionando en un área aproximada de 600 metros cuadrados, el cual está depositando sedimentos a la corriente de agua mencionada, (ver imágenes 9 y 10). De acuerdo a la información consultada en la Ventanilla Única de Registro – VUR, la propietaria del predio es la señora Martha Isabel Pamplona Monsalve, identificada con cédula de ciudadanía No. 28.480.875.

**Imagen 9. Apertura de vía cerca al río Dormilón**

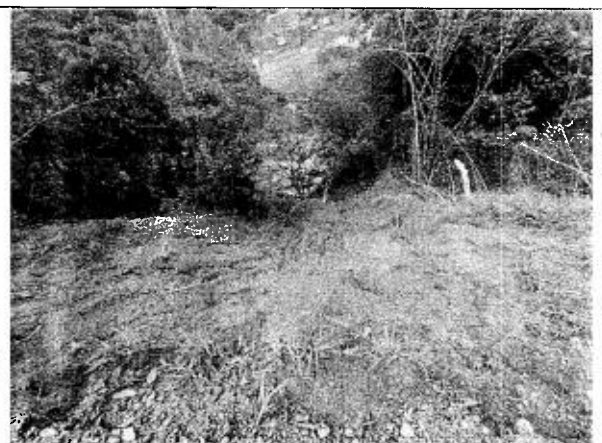
**Imagen 10. Talud erosionado, depositando sedimentos al río Dormilón.**

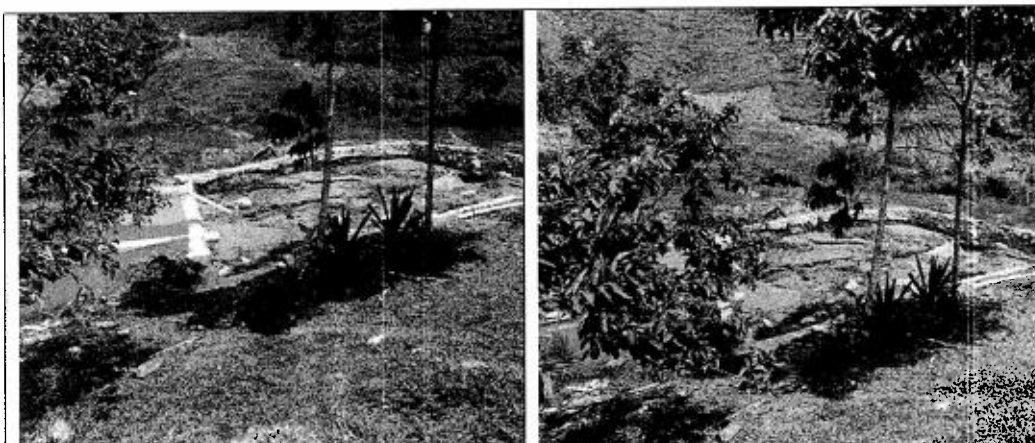
- En el **predio número 4**, identificado con **FMI 018-168519** y **PK\_PREDIOS 6602001000001700277**, localizado en la vereda San Francisco del municipio de San Luis, se identificó construcción de obra de ocupación de cauce asemejando una piscina natural, en la zona de afloramiento de una fuente hídrica, localizada en la coordenada X (W):  $-75^{\circ}0'31.75''$ , Y (N):  $6^{\circ}3'40.2''$  y Z: 1130 msnm, las medidas de la obra son aproximadamente 12 metros de ancho y 15 metros de largo, (ver imágenes 11 y 12). Según lo consultado en la Ventanilla Única de Registro – VUR, los propietarios del predio son los señores María Oneida Martínez Villa y Juan Manuel Villegas Duque, identificados respectivamente con cédula de ciudadanía No. 43.646.415 y 70.350.776.

**Fotos 11 y 12.** Obra de ocupación de cauce en predio identificado con **FMI 018-168519**

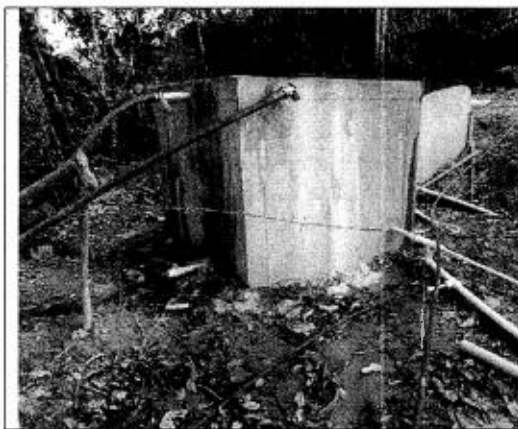
**Imagen 13.** Tanques de almacenamiento de agua.

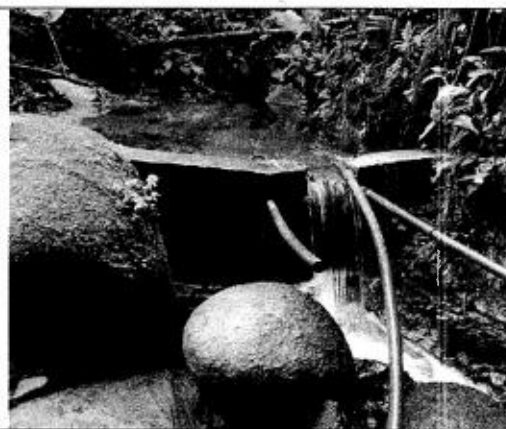
**Imagen 14.** Obra de captación de donde se conduce el recurso hasta los tanques.

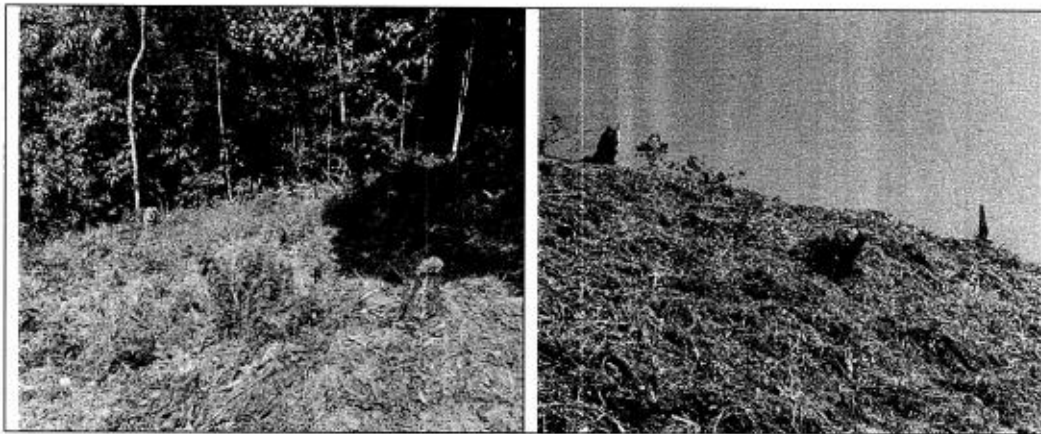
Adicionalmente, en la parte alta del predio, se evidenció tala de árboles aislados por fuera de la cobertura de bosque natural, con diámetros entre 10 y 20 centímetros, sin contar con el respectivo permiso exigido por la Corporación, en la coordenada X (W):  $-75^{\circ}0'16.66''$ , Y (N):  $6^{\circ}3'50.898''$  y Z: 1250 msnm, (ver imágenes 15 y 16).

**Imágenes 15 y 16.** Aprovechamiento de árboles aislados, tocones.

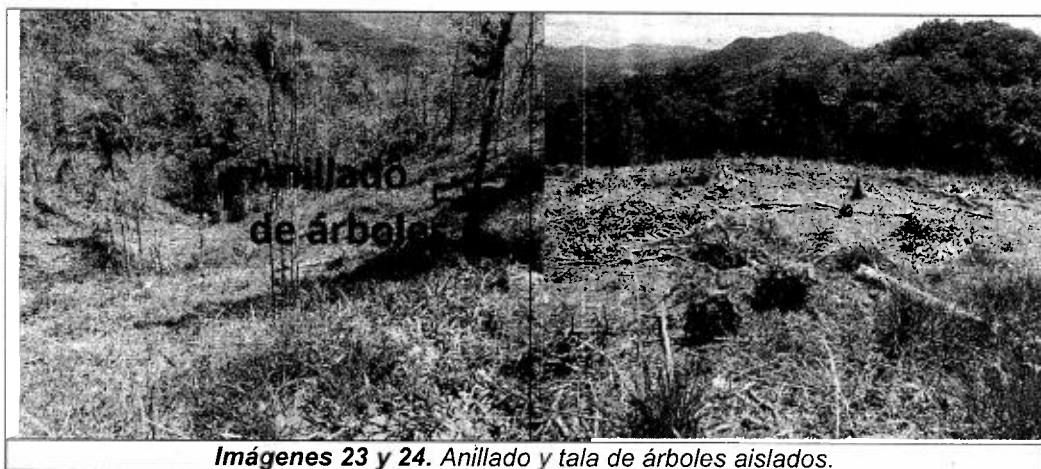
- En el **predio número 8**, identificado con **PK\_PREDIOS 6602001000002400014**, que se localiza en la vereda El Socoro del municipio de San Luis, se apreció que, en un área de aproximadamente 3000 metros cuadrados, se realizaron aprovechamientos de árboles aislados en zona de potreros, identificándose árboles anillados y secos. Coordenada X (W): -74°59'54.38", Y (N): 6°3'24.15" y Z: 1209 msnm. Según lo consultado en la Ventanilla Única de Registro –VUR, el **predio No. 8**, pertenece a la señora Rosa Dilia Cano de Ruiz, identificada con cédula de ciudadanía No. 22008102, sin más datos.

**Imágenes 23 y 24. Anillado y tala de árboles aislados.**

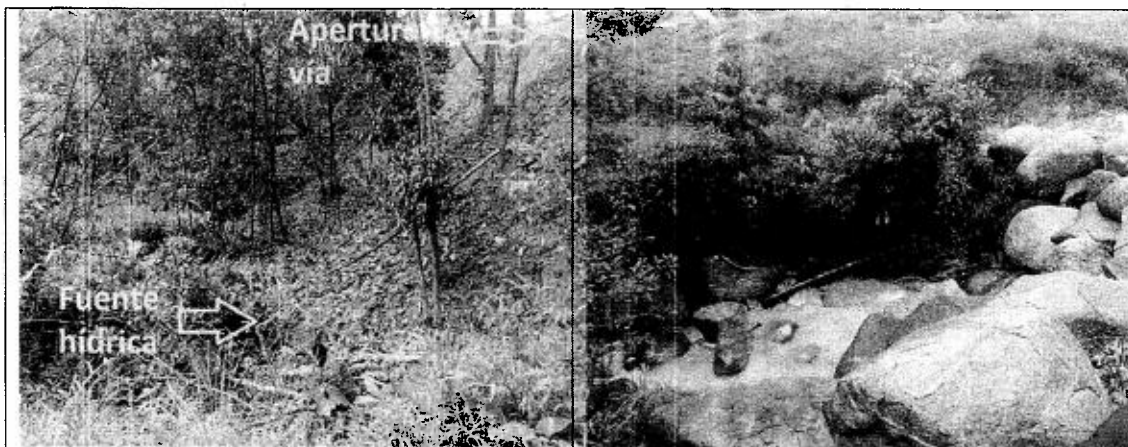
identificó apertura de vía causando con esto la sedimentación de la misma, en un área intervenida de aproximadamente 1300 metros cuadrados, no obstante, con la última visita, el talud intervenido se encuentra revegetalizado, por ende, no causando intervención al afluente. La corriente se localiza en la coordenada W 75°0'29.28", N: 6°3'49.99" y 1202 msnm, (Figura 1 y 2). De acuerdo a la información remitida por el municipio de San Luis, el predio pertenece al señor Jesús Erasmo Betancur Muñoz, identificado con cédula de ciudadanía No. 70.191.003, sin más información.

**Figura 1.** Predio 018-0068593, donde se hizo apertura de vía sedimentando la fuente hídrica.

**Figura 2.** Talud que se había intervenido, ya se encuentra revegetalizado.

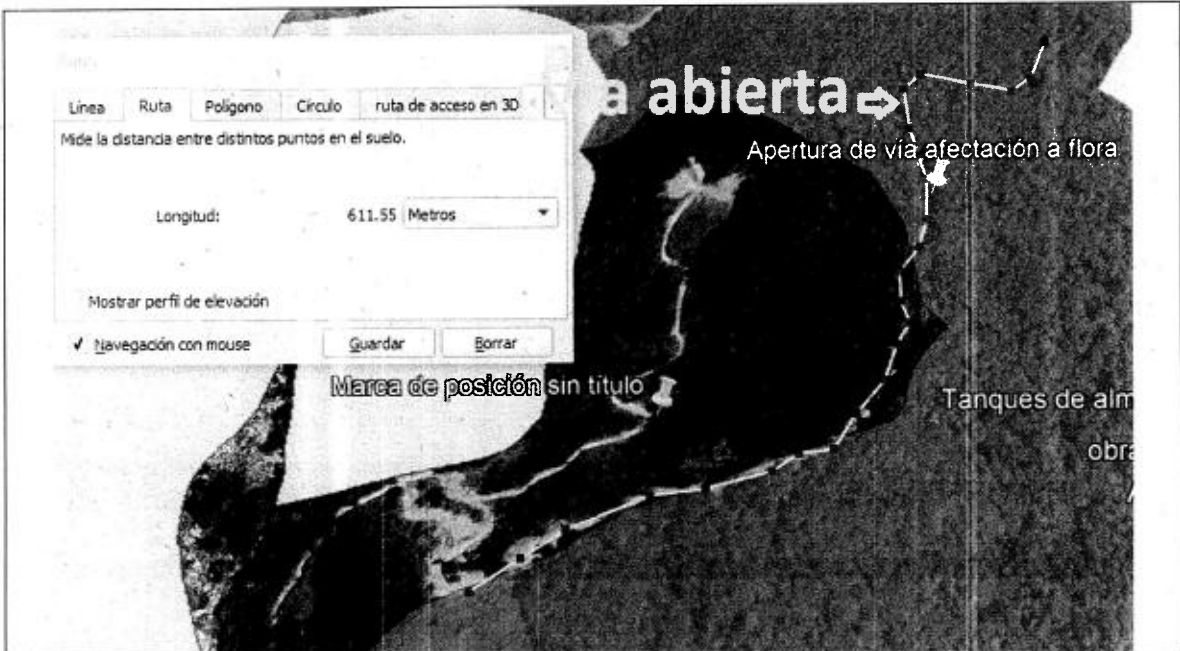
Figura 3. Apertura de vía que afectó la flora de bosque en estado de restauración, fuente Google Earth Pro.

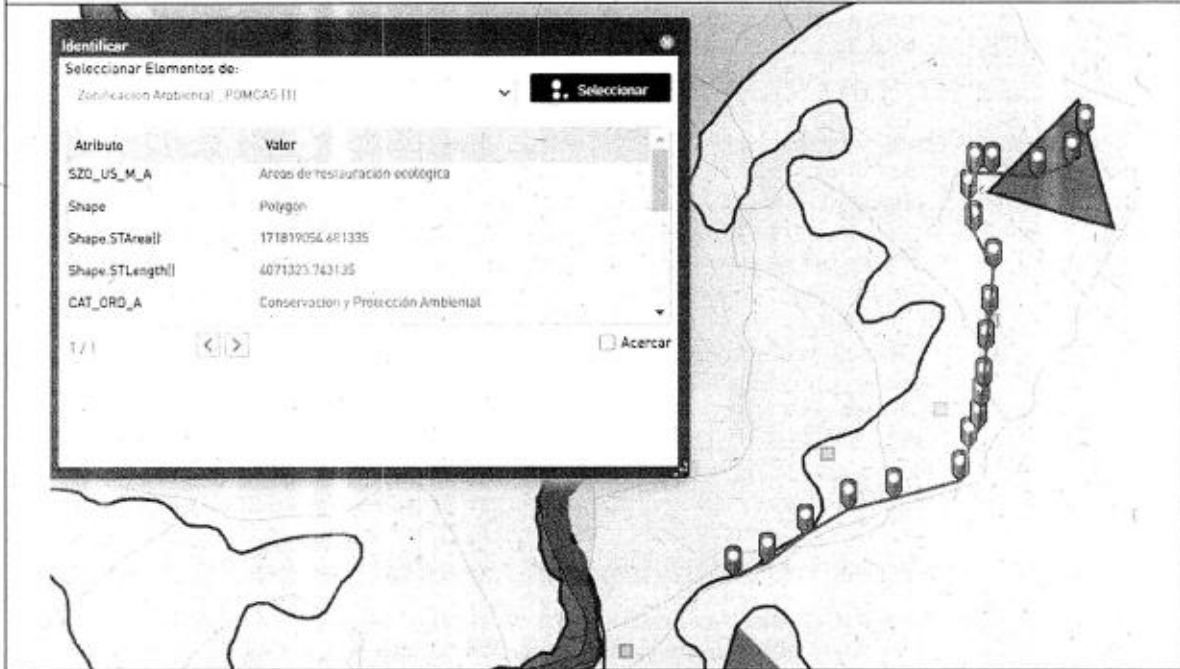
Figura 4. Apertura de vía afectado por zonificación del POMCA del Río Samaná Norte, fuente MAP-GIS Cornare.

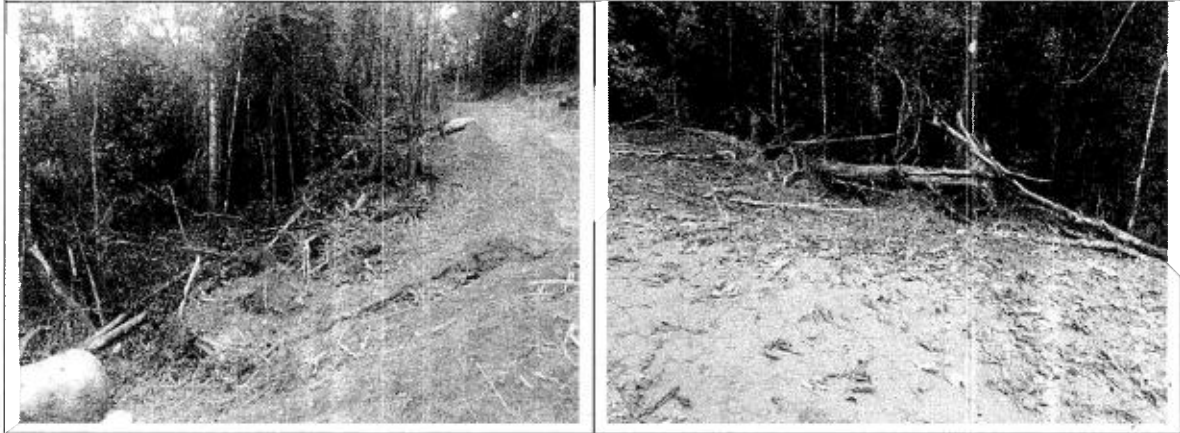
Figuras 5 y 6. Apertura de vía y afectación de especies de flora.

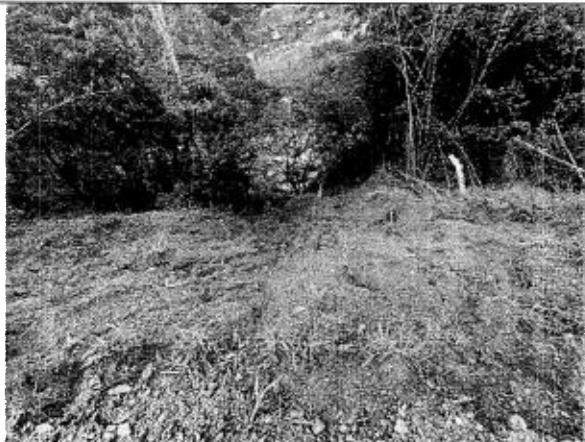
- En el predio número 3, identificado con FMI 018-168518, ubicado en la vereda San Francisco del municipio de San Luis, en la coordenada W: 75°0'35.2", N: 6°3'43.7" y 1159 msnm, se había referenciado la apertura de vía cerca al río Dormilón, que dejó un talud expuesto y se estaba erosionando un área aproximada de 600 metros cuadrados, el cual depositaba sedimentos a la corriente de agua mencionada. Sin embargo, al momento el mismo se encuentra revegetalizado, por ende, no causando intervención al río, figuras 7 y 8.

Figura 7. Talud cerca al río Dormilón, antes.

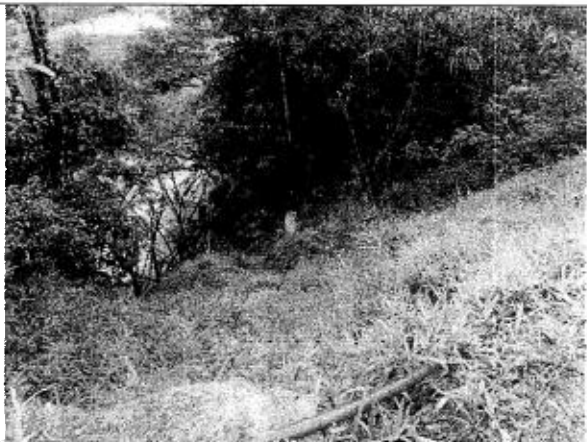
Figura 8. Talud cerca al río Dormilón, después.

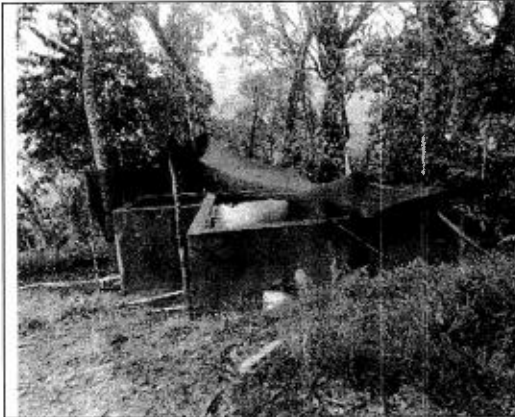
**Figura 12.** Tanques de almacenamiento de agua.

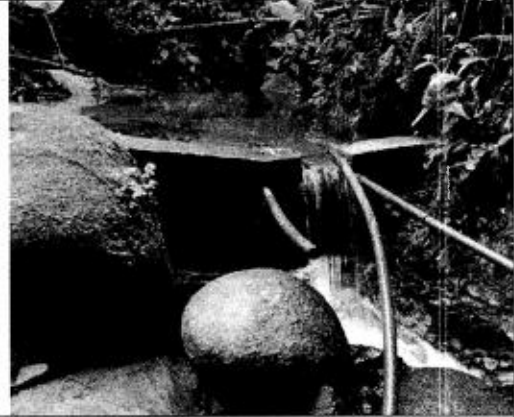
**Figura 13.** Obra de captación de donde se conduce el recurso hasta los tanques.

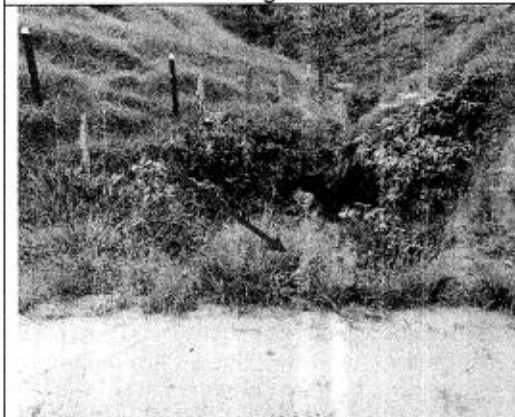
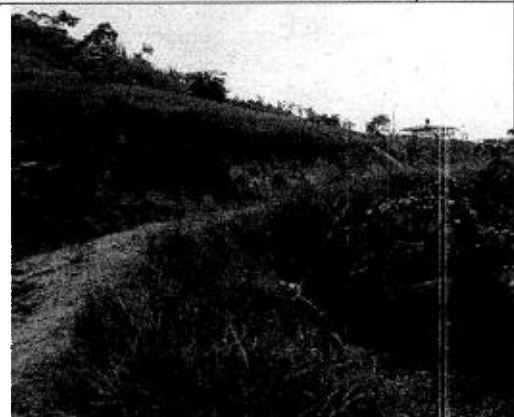
- En el **predio número 5**, se observó la construcción de una obra de drenaje que cruza una de las vías aperturadas, este cruce se hizo por medio de tubería novafort de 8 pulgadas empotrada, que ocupó el cauce de fuente ubicada en la coordenada 75°0'16.66" W, 6°3'47.28" N y 1235 msnm, sin contar con el permiso de la Autoridad Ambiental, figura 14 y 15.

**Figura 14 y 15.** Tubería empotrada ocupando el cauce de la fuente hídrica.

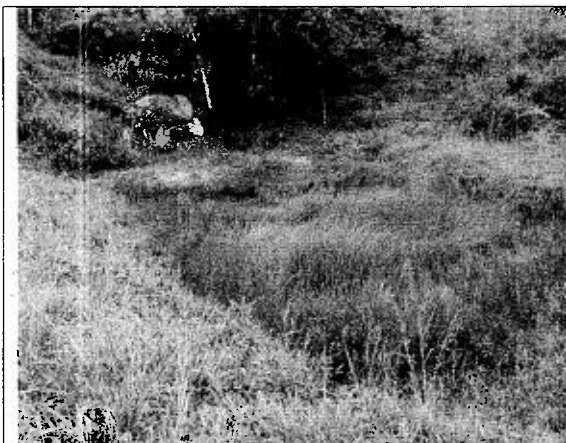
- El predio distinguido con **FMI 018-1755339**, propiedad de los señores Claudia Elena Lukau Quintero, Luz Mary Quintero Aristizábal, Juan Gabriel Ortega Henao, Eduar Arley Lukau Quintero y Leidy Johana Lukau quintero, identificados con cédula de ciudadanía No. 43.251.732, 39.435.734, 70.909.201, 1.038.404.631 y 1.035.951.632, respectivamente, se identificó una vivienda construida en la ronda hídrica de un cuerpo de agua localizado en la coordenada 75°0'11.3" W, 6°3'24.0" N y 1083 msnm, ya que distan 9 metros del cauce permanente de la misma, figura 19 y 20.

**Figura 19.** Fuente hídrica cerca de vivienda del predio 018-1755339.

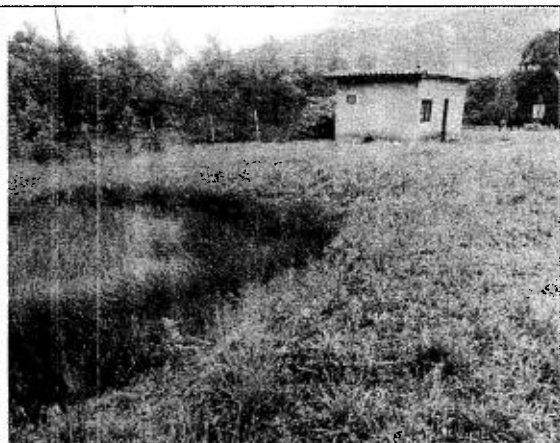
| Construcción de vivienda | |
|---|---|
| En visita de campo, la distancia entre la construcción y la orilla de la corriente es de 9 m. | |

**Figura 20.** Vivienda construida en la ronda hídrica.

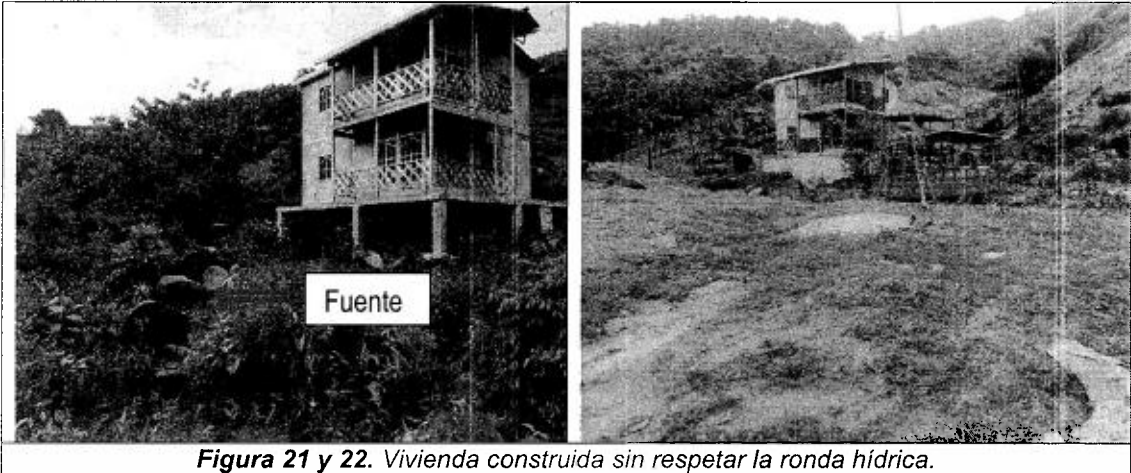
- El predio distinguido con **FMI 018-175563**, propiedad del señor James Vélez Moreno, identificado con cédula de ciudadanía No. 98.625.429, se observó una vivienda prefabricada construida en la ronda hídrica de un cuerpo de agua ubicado en la coordenada 75°0'10.3" W, 6°3'20.3" N y 1077 msnm, ya que dista 2 metros del cauce permanente de la misma, figura 21 y 22.

| Construcción de vivienda | |
|---|---|
| En visita de campo, la distancia entre la construcción y la orilla de la corriente es de 2 m. | |

Figura 21 y 22. Vivienda construida sin respetar la ronda hídrica.
