## RESOLUCIÓN No.

### POR MEDIO DE LA CUAL SE IMPONE UNA MEDIDA PREVENTIVA Y SE ADOPTAN UNAS DETERMINACIONES

**LA DIRECTORA DE LA REGIONAL BOSQUES DE LA CORPORACIÓN AUTÓNOMA REGIONAL DE LAS CUENCAS DE LOS RÍOS NEGRO Y NARE "CORNARE", en uso de sus atribuciones legales, estatutarias, delegatarias, y**

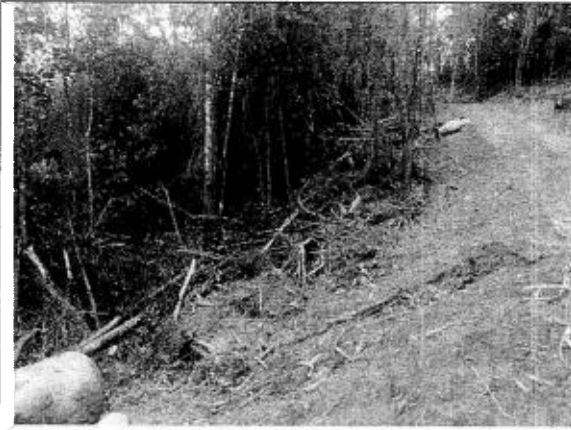
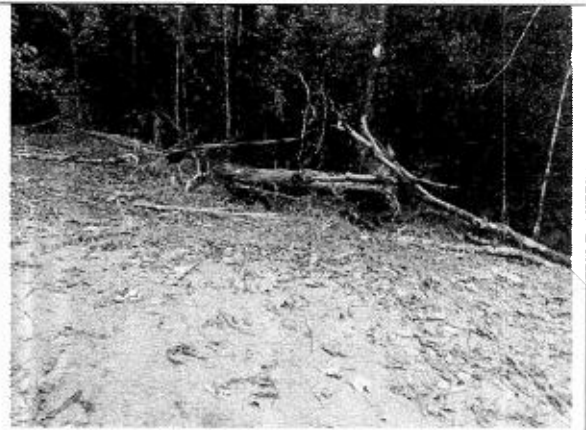
- Se realizó apertura de vía de 3 metros de ancho y 611 metros de longitud aproximadamente, que intervino un área de 1833 metros cuadrados, afectándose con ello la cobertura vegetal asociada al sitio, ya que contaba con especies árboles nativas, que forman un bosque en estado de restauración ecológica, con diámetros entre 5 cm hasta 25 cm, que coincide con la zonificación del POMCA del río Samaná Norte, dentro de la subzona de manejo ambiental **Áreas de restauración ecológica**, (ver imágenes de la 5 hasta la 8). La apertura de esta vía se realizó entre el **predio 1** identificado con **FMI 018-0068593** y el **predio 2** identificado con **PK PREDIOS 6602001000002800003**, propiedad de los señores Jesús Erasmo Betancur Muñoz identificado con cédula de ciudadanía No. 70.191.003 y Hernán Duque Botero sin más datos, respectivamente; de acuerdo a la consulta de información realizada a la Ventanilla Única de Registro. Las coordenadas del punto inicial de la vía son X (W): -75°0'32.04", Y (N): 6°3'46.39" y Z: 1189 msnm y punto donde finalizó X (W): -75°0'21.91", Y (N): 6°3'57.64" y Z: 1303 msnm. Estos predios se localizan en zonas límites entre las veredas La Aurora, el Socorro y San Francisco, del municipio de San Luis – Ant.

**Imagen 7 y 8.** Apertura de vía y afectación de especies de flora.

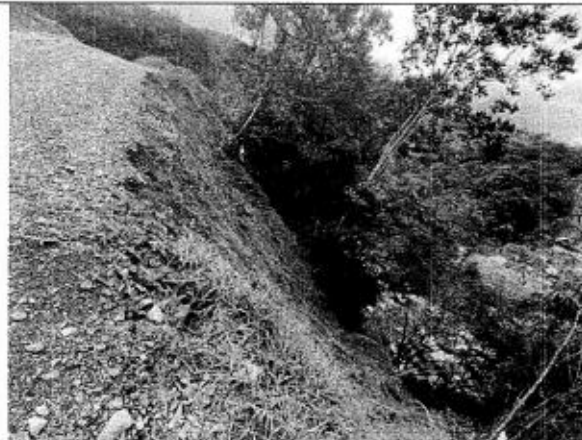
**Imagen 9.** Apertura de vía cerca al río Dormilón

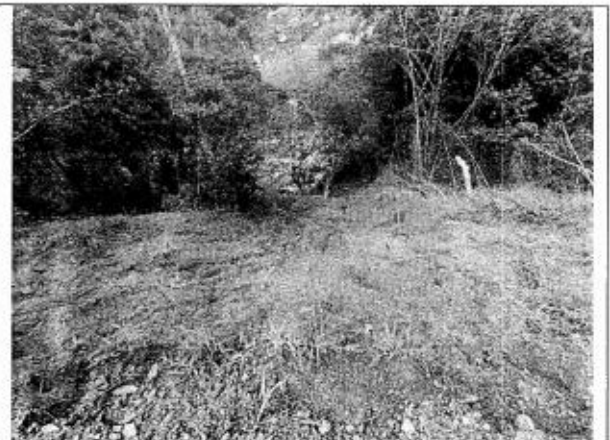
**Imagen 10.** Talud erosionado, depositando sedimentos al río Dormilón.

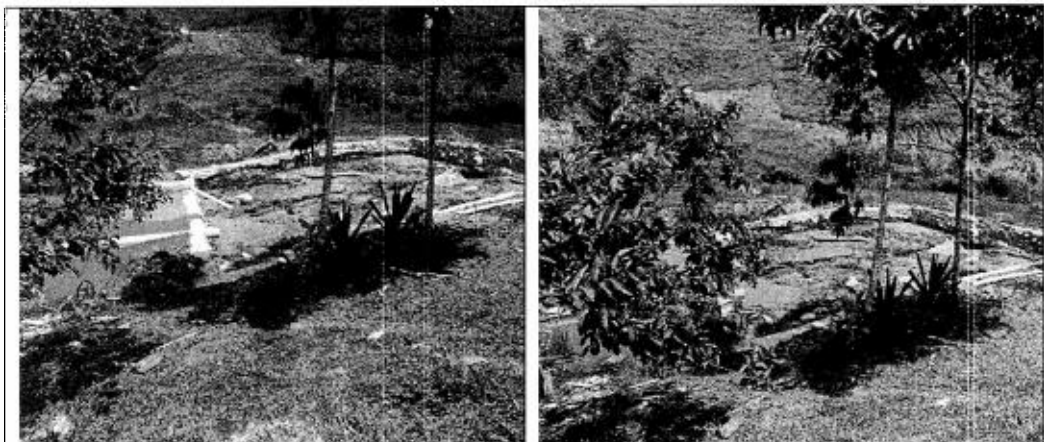
- En el **predio número 4**, identificado con **FMI 018-168519** y **PK\_PREDIOS 6602001000001700277**, localizado en la vereda San Francisco del municipio de San Luis, se identificó construcción de obra de ocupación de cauce asemejando una piscina natural, en la zona de afloramiento de una fuente hídrica, localizada en la coordenada X (W):  $-75^{\circ}0'31.75''$ , Y (N):  $6^{\circ}3'40.2''$  y Z: 1130 msnm, las medidas de la obra son aproximadamente 12 metros de ancho y 15 metros de largo, (ver imágenes 11 y 12). Según lo consultado en la Ventanilla Única de Registro – VUR, los propietarios del predio son los señores María Oneida Martínez Villa y Juan Manuel Villegas Duque, identificados respectivamente con cédula de ciudadanía No. 43.646.415 y 70.350.776.

**Fotos 11 y 12.** Obra de ocupación de cauce en predio identificado con **FMI 018-168519**

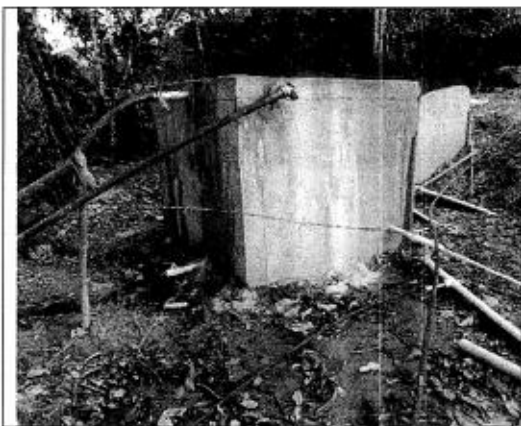
**Imagen 13.** Tanques de almacenamiento de agua.

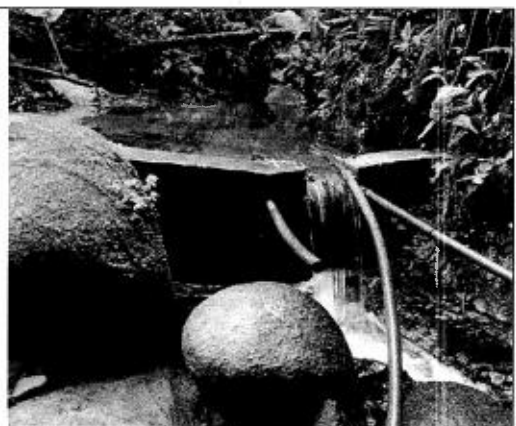
**Imagen 14.** Obra de captación de donde se conduce el recurso hasta los tanques.

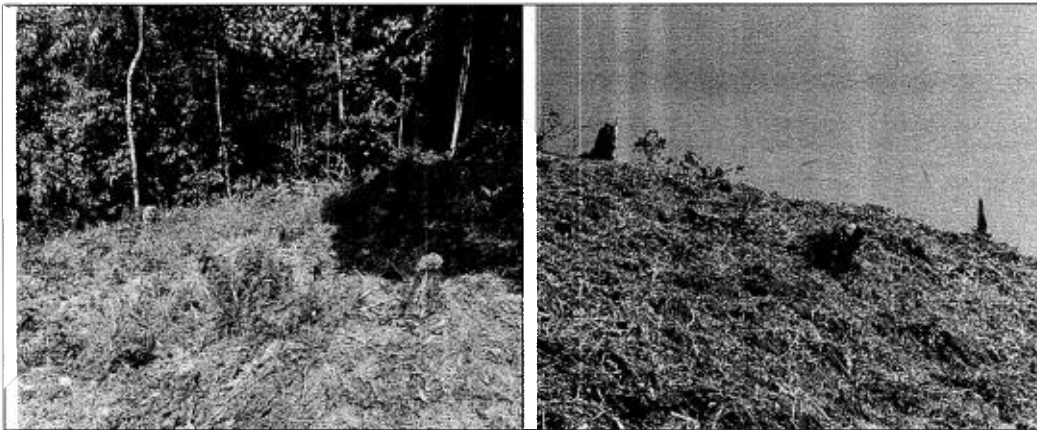
Adicionalmente, en la parte alta del predio, se evidenció tala de árboles aislados por fuera de la cobertura de bosque natural, con diámetros entre 10 y 20 centímetros, sin contar con el respectivo permiso exigido por la Corporación, en la coordenada X (W):  $-75^{\circ}0'16.66''$ , Y (N):  $6^{\circ}3'50.898''$  y Z: 1250 msnm, (ver imágenes 15 y 16).

**Imágenes 15 y 16.** Aprovechamiento de árboles aislados, tocones.

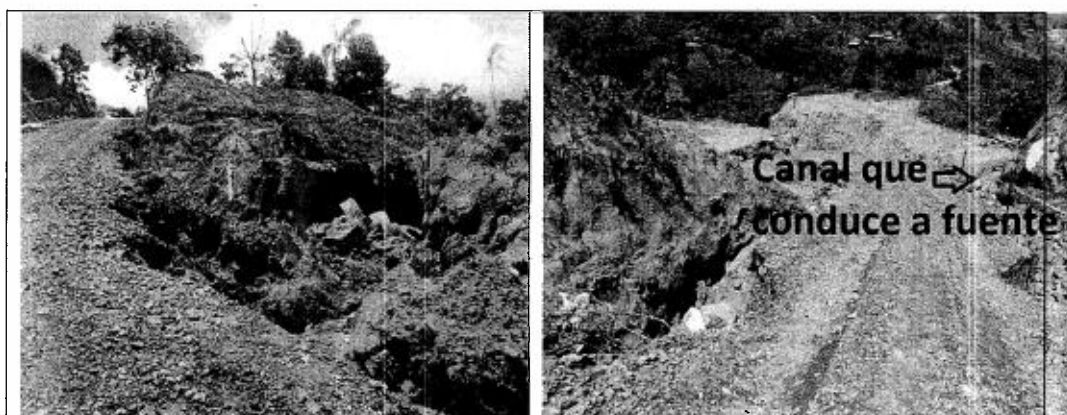
- En el **predio número 7**, identificado **FMI: 018-0080792** y **PK\_PREDIOS 660200100000170021**, localizado en la vereda San Francisco del municipio de San Luis, se evidenció apertura de vía con corte de taludes superiores a 3 metros, sin obras de drenaje, que presenta procesos erosivos tipo cárcavas, provocando la sedimentación de las corrientes cercanas. La zona con mayor erosión es el punto localizado en la coordenada X (W): -74°59'59.02", Y (N): 6°3'29.04" y Z: 1192 msnm, que sedimenta la fuente ubicada en el punto X (W): -74°59'57.69", Y (N): 6°3'29.45" y Z: 1190 msnm. Según lo consultado en la Ventanilla Única de Registro –VUR, el **predio No. 7**, es de propiedad del señor Alirio Enrique García Marín, identificado con cédula de ciudadanía No. 70351885.

**Imágenes 21 y 22.** Proceso erosivo tipo cárcavas y corte de taludes, que afecta una corriente.

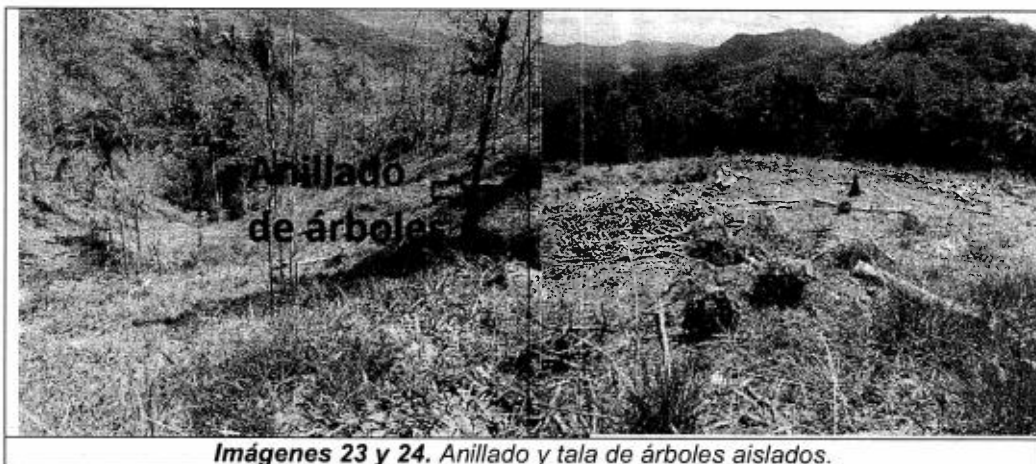
- En el **predio número 8**, identificado con **PK\_PREDIOS 6602001000002400014**, que se localiza en la vereda El Socoro del municipio de San Luis, se apreció que, en un área de aproximadamente 3000 metros cuadrados, se realizaron aprovechamientos de árboles aislados en zona de potreros, identificándose árboles anillados y secos. Coordenada X (W): -74°59'54.38", Y (N): 6°3'24.15" y Z: 1209 msnm. Según lo consultado en la Ventanilla Única de Registro –VUR, el **predio No. 8**, pertenece a la señora Rosa Dilia Cano de Ruiz, identificada con cédula de ciudadanía No. 22008102, sin más datos.

**Imágenes 23 y 24. Anillado y tala de árboles aislados.**

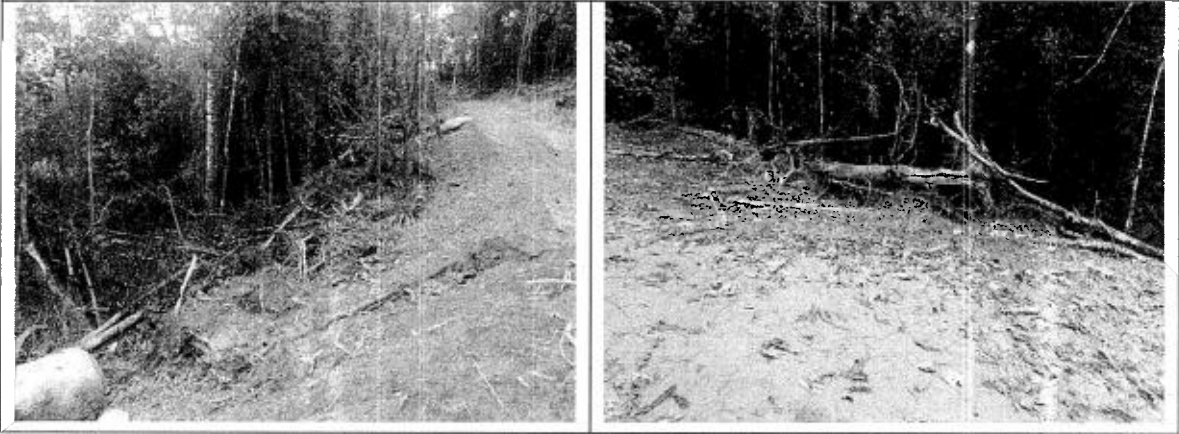
Figuras 5 y 6. Apertura de vía y afectación de especies de flora.

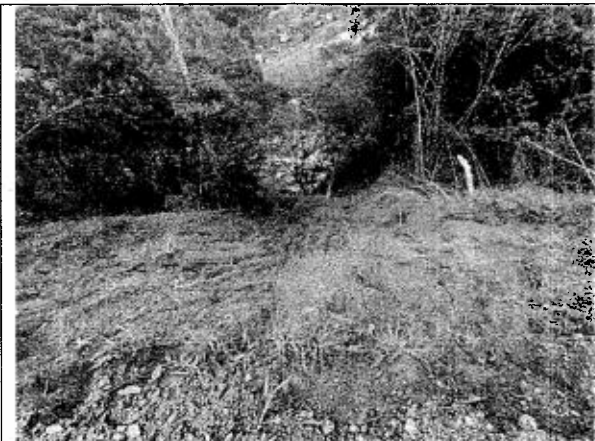
Figura 7. Talud cerca al río Dormilón, antes.

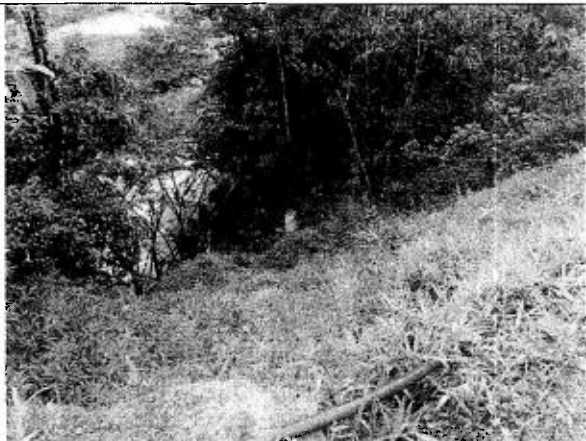
- En el **predio número 3**, identificado con **FMI 018-168518**, ubicado en la vereda San Francisco del municipio de San Luis, en la coordenada W: 75°0'35.2", N: 6°3'43.7" y 1159 msnm, se había referenciado la apertura de vía cerca al río Dormilón, que dejó un talud expuesto y se estaba erosionando un área aproximada de 600 metros cuadrados, el cual depositaba sedimentos a la corriente de agua mencionada. Sin embargo, al momento el mismo se encuentra revegetalizado, por ende, no causando intervención al río, figuras 7 y 8.

Figura 8. Talud cerca al río Dormilón, después.

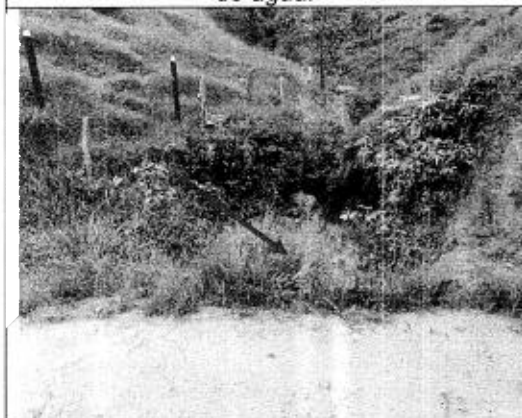
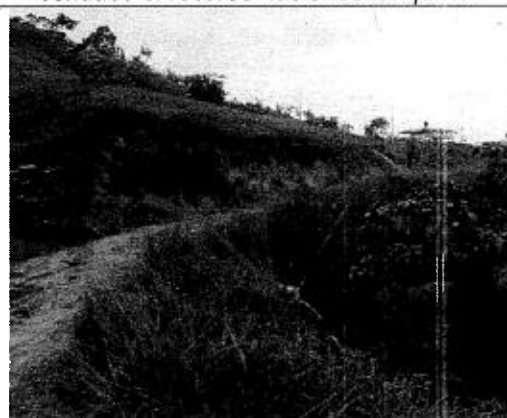
En el **predio número 5**, se observó la construcción de una obra de drenaje que cruza una de las vías aperturadas, este cruce se hizo por medio de tubería novafort de 8 pulgadas empotrada, que ocupó el cauce de fuente ubicada en la coordenada 75°0'16.66" W, 6°3'47.28" N y 1235 msnm, sin contar con el permiso de la Autoridad Ambiental, figura 14 y 15.

**Figura 14 y 15.** Tubería empotrada ocupando el cauce de la fuente hídrica.

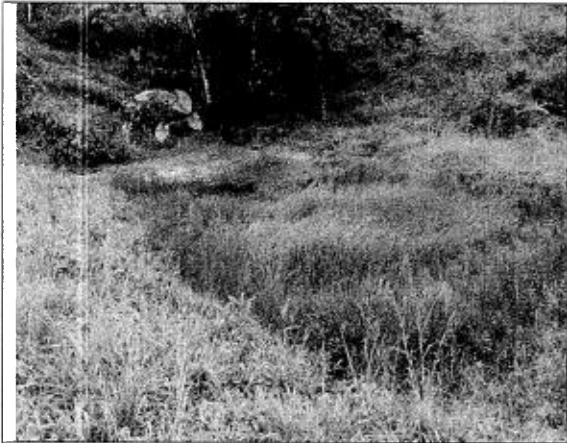
- El predio distinguido con **FMI 018-1755339**, propiedad de los señores Claudia Elena Lukau Quintero, Luz Mary Quintero Aristizábal, Juan Gabriel Ortega Henao, Eduar Arley Lukau Quintero y Leidy Johana Lukau quintero, identificados con cédula de ciudadanía No. 43.251.732, 39.435.734, 70.909.201, 1.038.404.631 y 1.035.951.632, respectivamente, se identificó una vivienda construida en la ronda hídrica de un cuerpo de agua localizado en la coordenada 75°0'11.3" W, 6°3'24.0" N y 1083 msnm, ya que distan 9 metros del cauce permanente de la misma, figura 19 y 20.

**Figura 19.** Fuente hídrica cerca de vivienda del predio 018-1755339.

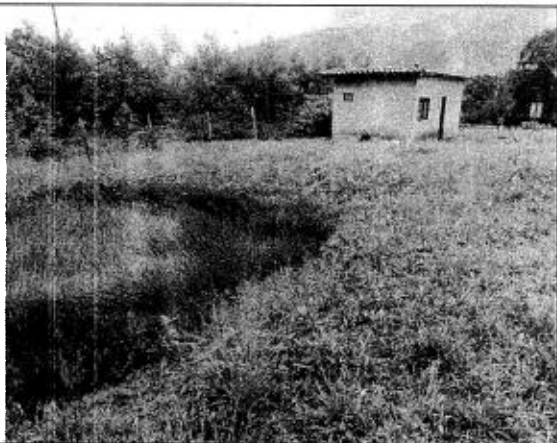
| Construcción de vivienda | |
|---|---|
| En visita de campo, la distancia entre la construcción y la orilla de la corriente es de 9 m. | |

**Figura 20.** Vivienda construida en la ronda hídrica.

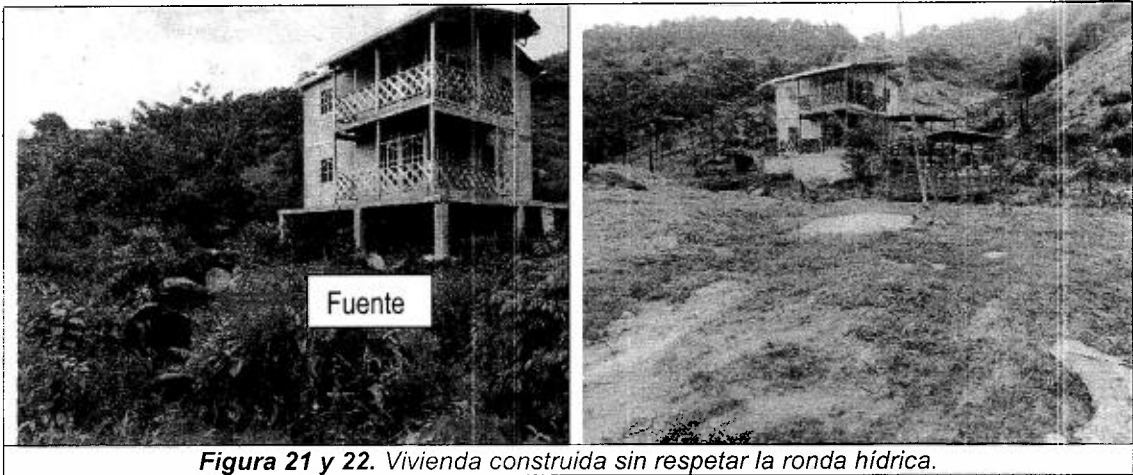
El predio distinguido con **FMI 018-175563**, propiedad del señor James Vélez Moreno, identificado con cédula de ciudadanía No. 98.625.429, se observó una vivienda prefabricada construida en la ronda hídrica de un cuerpo de agua ubicado en la coordenada 75°0'10.3" W, 6°3'20.3" N y 1077 msnm, ya que dista 2 metros del cauce permanente de la misma, figura 21 y 22.

| Construcción de vivienda | |
|---|---|
| En visita de campo, la distancia entre la construcción y la orilla de la corriente es de 2 m. | |

Figura 21 y 22. Vivienda construida sin respetar la ronda hídrica.
