## RESOLUCIÓN N°

### POR MEDIO DEL CUAL SE IMPONE UNA MEDIDA PREVENTIVA Y SE ADOPTAN UNAS DETERMINACIONES

Que, mediante Queja ambiental con radicado No. **SCQ-134-0235 del 16 de febrero de 2023**, interesado interpuso Queja ambiental en la que puso en conocimiento de esta Corporación los siguientes hechos "Queja por movimiento de tierras y tala de arboles".

Que, en atención a la queja ambiental antes descrita, funcionarios de la Regional Bosques procedieron a realizar visita técnica el día **20 de febrero del 2023**, de lo cual se generó el **Informe técnico de queja N° IT-01314 del 01 de marzo de 2023**, dentro del cual se consignó lo siguiente:

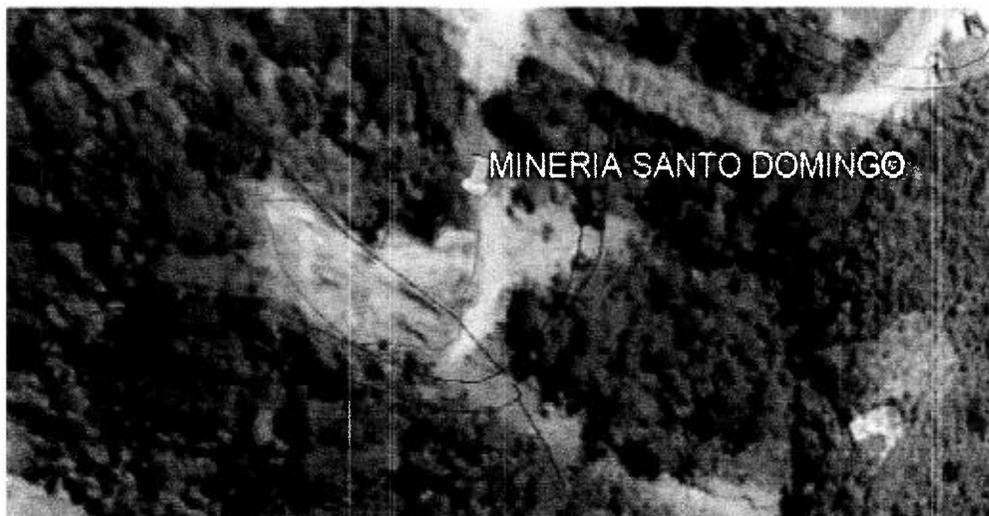
- La ladera de la montaña se encuentra completamente expuesta en un área aproximada 765m<sup>2</sup>, según información tomada a través del sistema de georreferenciación de Google Earth Pro 2023, donde se trazó un polígono del área afectada (ver imagen 1).

Imagen 1. Localización del predio donde se está realizando la extracción de roca, vereda Santo Domingo del municipio de San Luis. Tomado de Google Earth Pro 2023

- De acuerdo con lo observado en campo la ladera de la montaña se encuentra expuesta en un área aproximada de 765m<sup>2</sup>, según información tomada de Google Earth Pro 2023, teniendo en cuenta la coordenada del sitio de explotación. • No se apreció, tala de árboles desarrollada recientemente, pero si se identificó pérdida de la cobertura vegetal debido al desarrollo de la actividad.

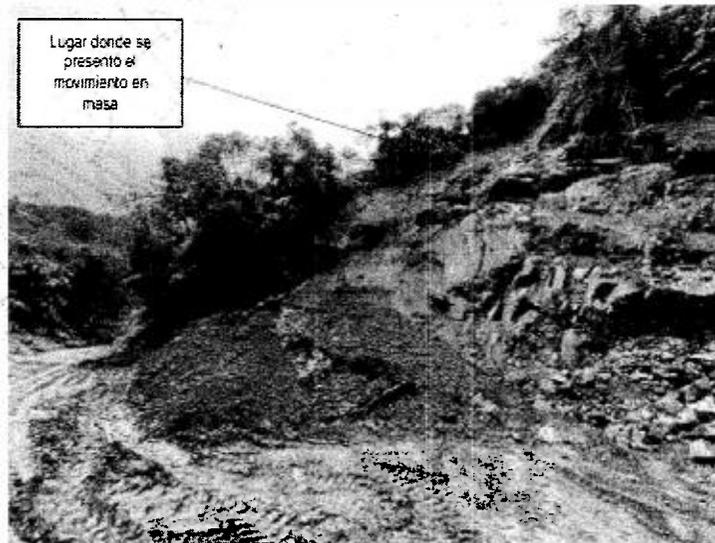
- Adicionalmente, se evidenció un material arenoso que provenía de la ladera de la montaña, el cual según información tomada en campo, corresponde a un movimiento en masa presentado hace aproximadamente tres (3) años que tapó la vía veredal, pero el señor RUBIEL GONZÁLEZ manifestó que fue el quien realizó la limpieza de este material, toda vez que por parte de la Administración Municipal de Cocorná se le manifestó que él debía ser quien lo debía retirar debido a que él se estaba beneficiando de la montaña para la extracción de material, (ver foto 3).

Foto 3. Suelo desplazado debido a un movimiento en masa

- Según información suministrada en campo hace tres (3) años, se presentó un movimiento en masa que tapo la vía veredal y el señor RUBIEL GONZÁLEZ manifestó que fue el quien realizó la limpieza de este material, toda vez que desde la Administración Municipal de Cocorná se le manifestó que él debía ser quien lo debía retirar debido a que él se estaba beneficiando de la montaña.
