RESOLUCIÓN No.

POR MEDIO DE LA CUAL SE IMPONE UNA MEDIDA PREVENTIVA

Que el día 02 de marzo del 2023, por parte del equipo técnico de la Corporación se llevó a cabo visita en el lugar de la presunta afectación, generándose el informe técnico N° IT-01357-2023 del 02 de marzo del 2023, en el cual se observó y concluyó lo siguiente:

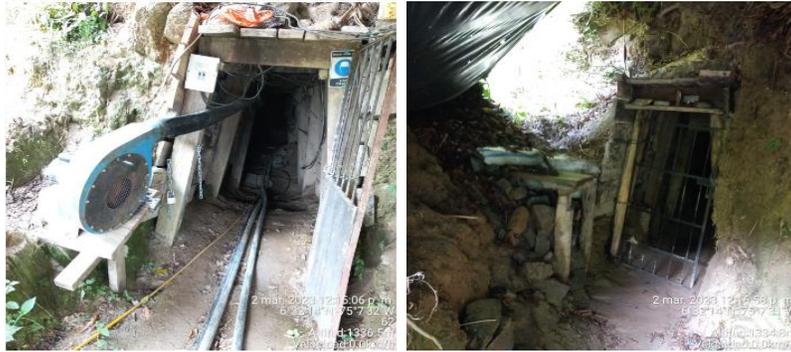
Allí se encontraron dos bocaminas, una de ellas clausurada mientras que la otra se halló habilitada, evidenciando la reciente actividad minera, como se muestra en la **Foto 1**.

Foto 1. Bocaminas halladas en la zona de estudio. Imagen izquierda: habilitada, imagen derecha: clausurada. Fuente: Cornare, 2023.

ARTÍCULO PRIMERO: IMPONER MEDIDA PREVENTIVA DE SUSPENSIÓN INMEDIATA de las actividades de aprovechamiento de individuos arbóreos en el sitio con coordenadas geográficas Y: 6°32'14.00" y X: 75° 7'32.00", ubicado en la vereda El Limón del Municipio de Santo Domingo, hechos que fueron evidenciados por la Corporación el día 22 de marzo del 2023 y plasmado en el informe técnico N° IT-01357-2023 de la misma fecha; la anterior medida se impone a los señores **SULIÁN ALFONSO RENDÓN**, con cédula de ciudadanía N° 71082395, en calidad de representante legal de la mina “La Colmena”, **RUBÉN DARÍO MÚNERA RAMÍREZ**, con C.C. 70193551, **JOHN FREDY HERRERA CASAS**, C.C. 1035389220, **ARNOBYS RAMÍREZ PÉREZ**, C.C. 1040498075, **JAIME LORENZO CORREA DÁVILA**, C.C. 70540136 y **LUIS ALBEIRO CASTAÑEDA CORREA**, C.C. 15341338.

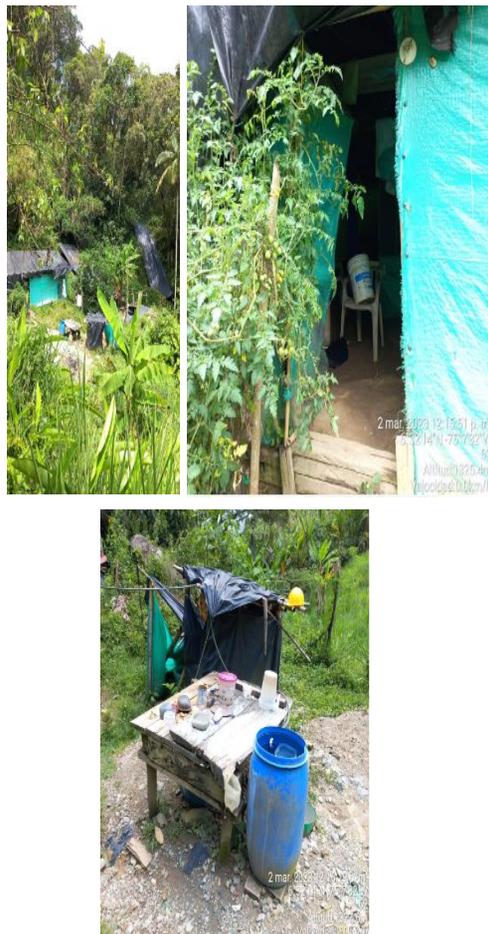
En el sitio se halló lo siguiente: colchones, indumentaria de trabajo y herramientas menores (ver **Foto 2**). Sin embargo, no se identificaron materiales de azogue, mercurio u otros contaminantes para realizar la extracción.

Foto 2. 'Cambuche' para el almacenamiento de ropa, colchones y herramientas menores. Fuente: Cornare, 2023.

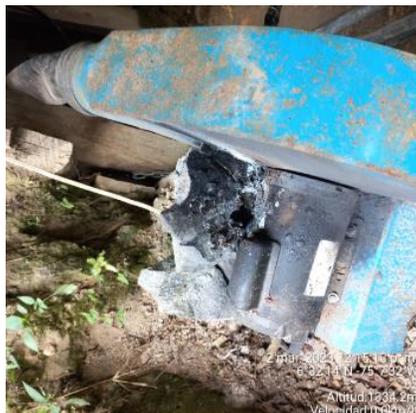
Adicionalmente se encontró que uno de los motores del compresor de aire en las bocaminas, estaba destruido, (**Foto 3**).

Según el radicado CE-03801-2023, allegado por el usuario (Patrullero Jesús Manuel Flórez), se realizó decomiso de motor tipo esmeril y de motor tipo taladro.

Foto 3. Motor destruido. Fuente: Cornare, 2023.

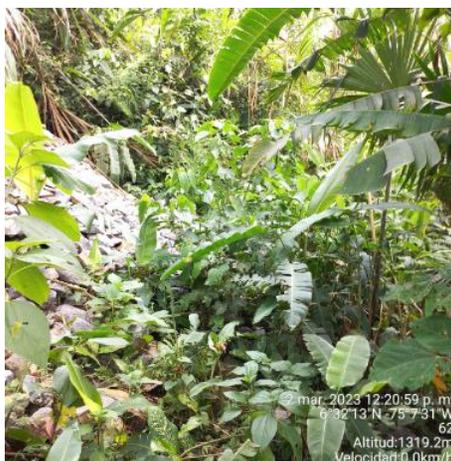
Por otro lado, es importante indicar que en el sitio no se halló material de beneficio ni materiales para esta actividad como trituradora, entre otras, que permitan inducir contaminación alguna del recurso hídrico por vertimientos con contenido de mercurio. Sin embargo, se halló material estéril correspondiente a fragmentos de roca, el cual está siendo acumulado en pilas en la ronda hídrica de una fuente menor (afloramiento) a NNS:03 Sin Nombre, la cual no cuenta con cobertura vegetal para evitar la sedimentación. Ésta cuenta con un cauce de ancho de 30 cm y en el sector corresponde al nacimiento de agua. **(fotos 4 y 5).**

Foto 4. Zona de nacimiento de fuente hídrica menor (afloramiento). Fuente: Cornare, 2023.

manera inmediata procedan con el retiro del material estéril ubicado en inmediaciones de la fuente hídrica menor (afloramiento) Sin Nombre, toda vez que con la disposición de dicha actividad se encuentran incumpliendo lo estipulado mediante Acuerdo Corporativo N° 251 de 2011 (Artículo 4) y lo estipulado mediante metodología matricial.

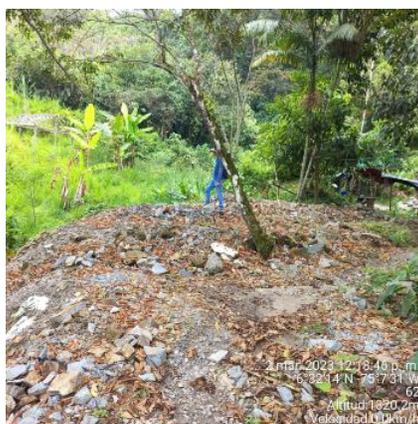
Foto 5. Pila de material estéril en ronda hídrica de la fuente menor (afloramiento). Fuente: Cornare, 2023.

Respecto a la actividad de extracción de oro de veta, no se encontraron contaminantes como mercurio u otros. Adicionalmente no se observó proceso de beneficio. Sin embargo, se encontró acumulación de material estéril en la zona de nacimiento de una fuente hídrica incumpliendo con lo estipulado mediante Acuerdo 251 de 2011 (Artículo 4) de Cornare y lo estipulado mediante metodología matricial.

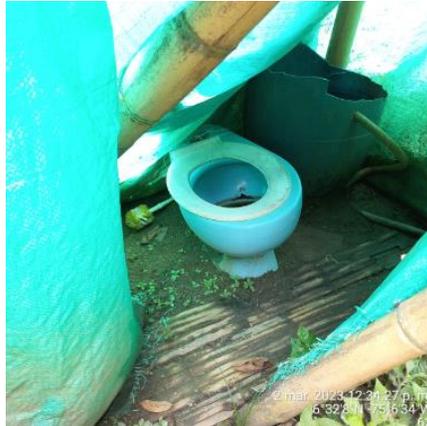
Adicionalmente se observó que para el desarrollo de la actividad se está realizando captación de aguas de otras fuentes hídricas a través de varias mangueras (de 1” y 2”), y se encontró un baño artesanal el cual no cuenta con un sistema de tratamiento de aguas residuales; realizada la búsqueda en las bases de datos de Cornare, no se evidenció permiso alguno otorgado por la Corporación para dicha captación y disposición.

Foto 6. Baño sin sistema de tratamiento de aguas residuales. Fuente: Cornare, 2023.

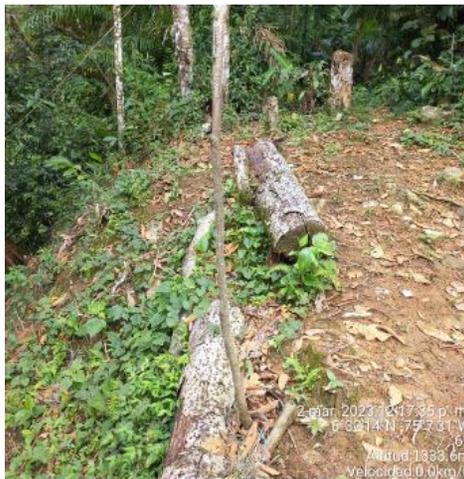
En la zona se realizó tala de dos (2) árboles de guamo (*Inga Edulis*) como se observa en la **Foto 7** y actualmente se observa manipulación de madera recién cortada (**Foto 8**). Es importante anotar que, si bien el sitio se encuentra rodeado por cobertura vegetal (Vegetación Secundaria) el bosque en general, no ha sido intervenido.

Foto 7. Tala de 2 individuos *Inga Edulis*. Fuente: Cornare, 2023.

Se observó tala de dos (2) arboles aislados de especie *Inga Edulis*, en zona aledaña a la bocamina, aunque no se está realizando una intervención sustancial al bosque secundario.

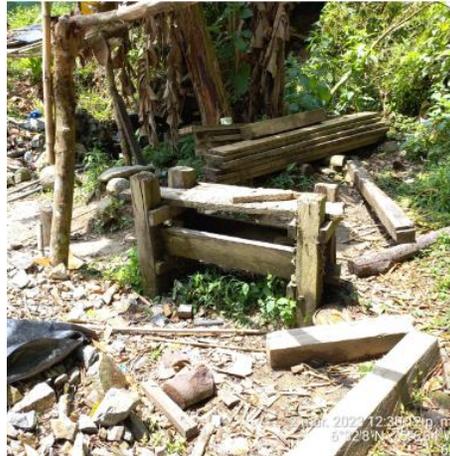
En el sitio se encontró madera aserrada para soportes dentro de la bocamina, sin embargo, no fue posible identificar la procedencia ni las especies.

Foto 8. Madera cortada en la zona. Fuente: Cornare, 2023.
