## RESOLUCIÓN No.

**"POR MEDIO DE LA CUAL SE RESUELVE UNA SOLICITUD DE LEVANTAMIENTO DE MEDIDA PREVENTIVA Y SE ADOPTAN UNAS DETERMINACIONES"**

Que dentro del expediente No. 056901025609, reposa la licencia Ambiental otorgada a la empresa ANTIOQUIA GOLD LTD, identificada con Nit. No.900.217.771-8, a través de su apoderado general el señor Julián Villaruel Toro, para el proyecto de explotación minera de minerales metálicos, piedras preciosas y semipreciosas, denominado "Yacimiento Guayabito", en jurisdicción del Municipio de Santo Domingo - Antioquia, bajo los títulos mineros HEPB-01 y HHNL-05, otorgada mediante la Resolución 131-0870-2016 del 26 de octubre de 2016, posteriormente modificada por las Resoluciones Nos. 112-0506 del 10 de febrero de 2018, la Resolución No. 112-0865 del 26 de marzo de 2019 y finalmente por la Resolución No.112-1240-2020.

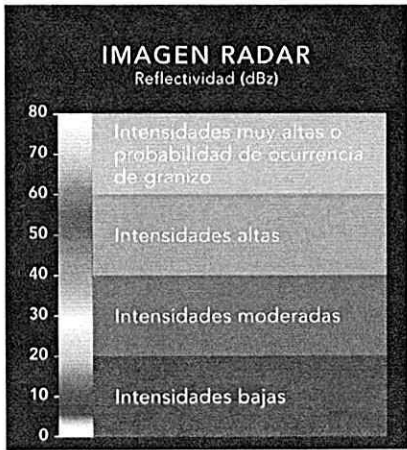
Figura 4. Escala intensidades precipitación – radar SIATA  
Fuente: SIATA, 2023

En respuesta a este requerimiento, la empresa entrega documento a detalle donde informa sobre lo ocurrido el 15 de marzo de 2023, manifestando que el evento ocurre únicamente producto de los sedimentos provenientes del depósito 6 y de su vía de acceso, sin embargo, al revisar la información allegada, se observa que dichas obras se ubican entre las cuencas de las quebradas La Mina y La Colina (ilustración 14, CE-05407-2023), en consecuencia, esta situación no fue el origen de la afectación de la quebrada La Guadua. Sumado a esto si bien el día 15 de marzo de 2023, se presentaron algunas precipitaciones que no fueron atípicas, según la información publicada por el SIATA el día de mayor precipitación fue el 11 de marzo de 2023.

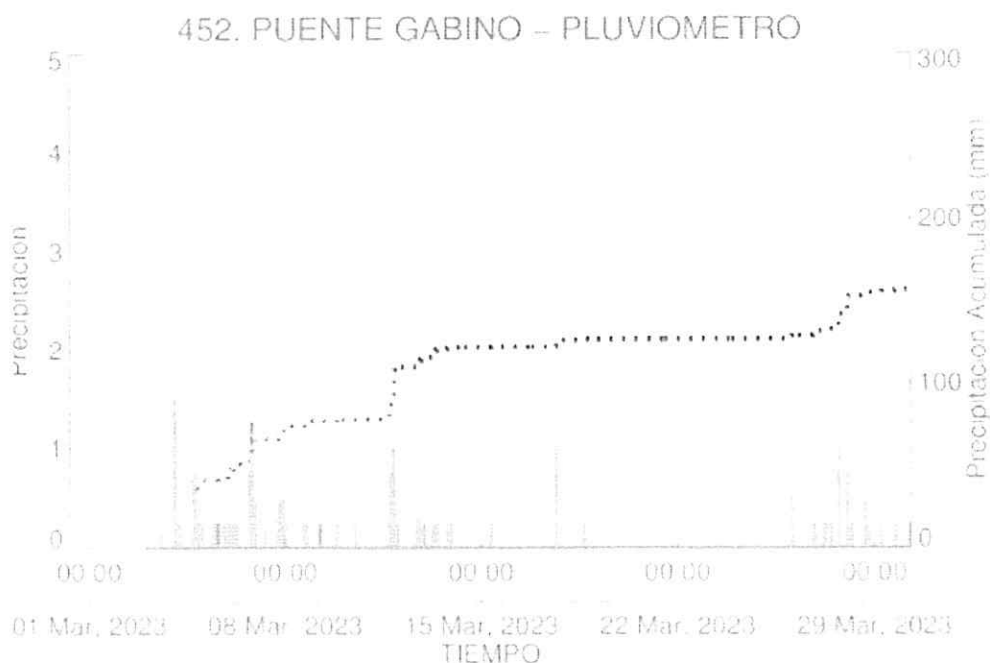
**Figura 1.** Precipitaciones estación Puente Gabino  
Fuente: SIATA, 2023
