**POR MEDIO DEL CUAL SE ABRE UNA INDAGACIÓN PRELIMINAR DE CARÁCTER ADMINISTRATIVA AMBIENTAL SANCIONATORIA**

**EL DIRECTOR DE LA REGIONAL PORCE NUS, DE LA CORPORACIÓN AUTONOMA REGIONAL DE LAS CUENCAS DE LOS RIOS NEGRO Y NARE, "CORNARE",**

Que el día 30 de octubre del 2023, por parte del equipo técnico de la Corporación se llevó a cabo visita en el sitio objeto del asunto, generándose el Informe Técnico de queja N° **IT-07453-2023 del 02 de noviembre del 2023**, donde se concluye lo siguiente

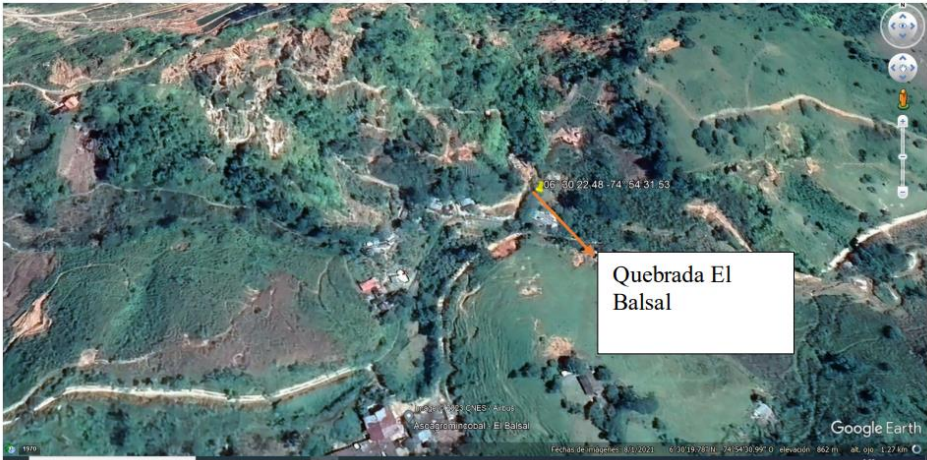
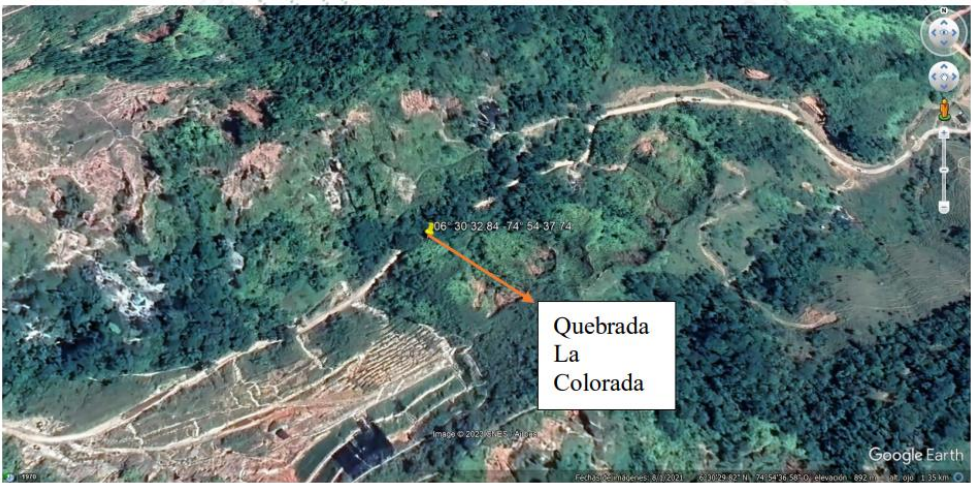
*La zona de estudio se ubica en la vereda Guacas Abajo del municipio de San Roque, específicamente La Quebrada El Balsal sobre las coordenadas geográficas 6°30'22.48"N y 74° 54'31.53 "O 885 msnm y la Quebrada La Colorada 06° 30´ 32.48´´ y -74° 54´ 37´´ 858 msnm.*

*Esta se ubica en la cuenca de la quebrada La Colorada y a su vez en la cuenca del Rio Nus.*

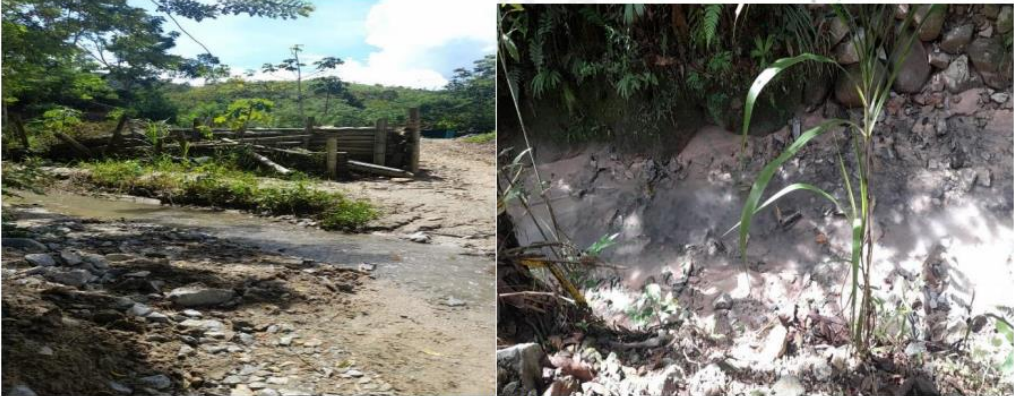
*Se llega hasta la Quebrada El Balsal donde se puede evidenciar que existe un entable minero por parte de terceros, en el momento de la verificación en campo dicha Quebrada presentaba un poco de sedimentación producto de la actividad.*

Quebrada El Balsal.

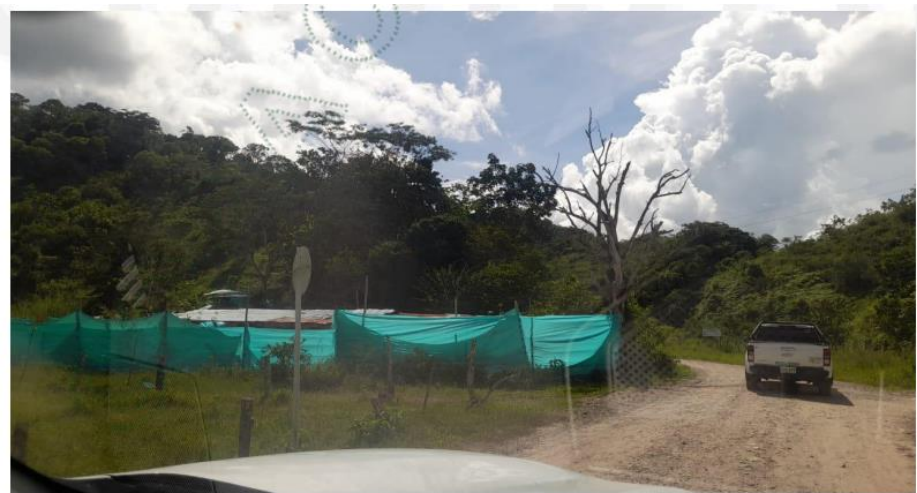
Se continúa con el recorrido llegando hasta la Quebrada La Colorada donde se puede evidenciar que existe un entable o beneficiadero para el proceso de molienda del material rocoso extraído de las minas.

Entable minero.

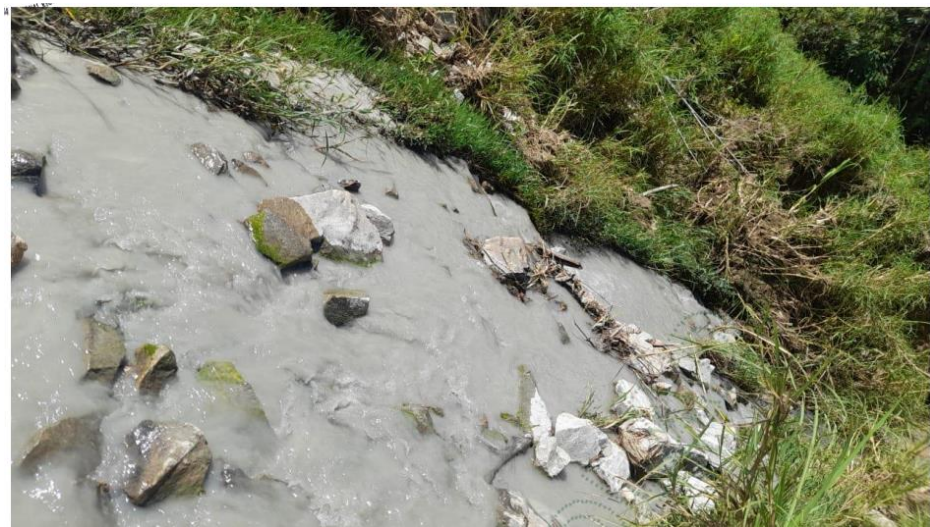
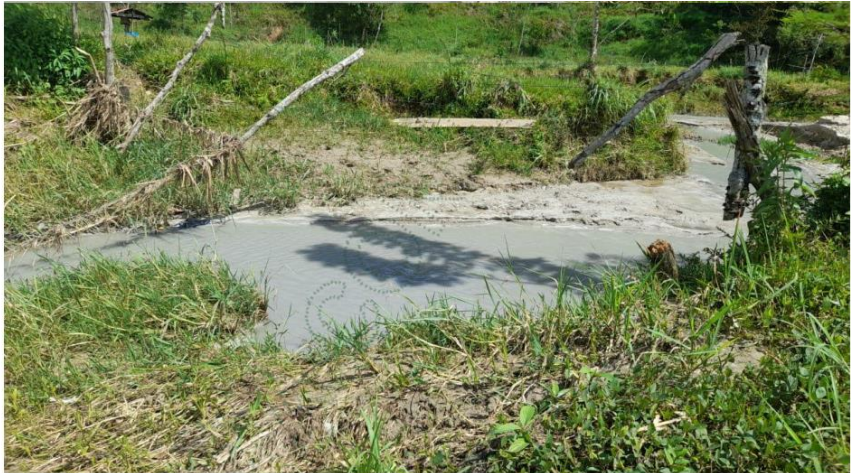
De este entable minero se están disponiendo los lodos del proceso de la molienda directamente a la Quebrada La Colorada por medio de unas mangueras en PVC.

Quebrada La Colorada.

- **SOLICITAR** a la Compañía **GRAMALOTE COLOMBIA LIMITED**, que, en caso de identificar a los responsables de la actividad minera, se deberá suministrar ante esta Corporación, los datos exactos, con la finalidad de proceder con su individualización y de esta manera imponer las medidas preventivas y correctivas a que haya lugar.

- **SOLICITAR** al equipo técnico de la Regional Force Nus realizar visita de control y seguimiento en el predio objeto del asunto, con la finalidad de verificar el estado actual del mismo, además, se deberá evaluar la información que sea allegada a la Corporación, por parte de la compañía **GRAMALOTE COLOMBIA LIMITED**.
