### POR MEDIO DE LA CUAL SE IMPONE UNA MEDIDA PREVENTIVA

Que mediante queja ambiental con radicado **SCQ-134-1639-2023 del 12 de octubre de 2023**, se puso en conocimiento de la corporación los siguientes hechos: **"SE PRESENTA CONTAMINACIÓN A UNA FUENTE DE AGUA CON LAS AGUAS RESIDUALES (EXCRETAS Y ORÍN) DE UNA MARRANERA UBICADA A ESCASOS 15 METROS DEL LUGAR DE AFLORAMIENTO DE ESTA FUENTE SUPERFICIAL."**

Que se dio atención a la misma mediante visita de personal técnico de la Corporación el día 20 de octubre de 2023, de la cual se generó informe técnico con radicado **IT-07372-2023 del 31 de octubre de 2023**, donde se hicieron las siguientes observaciones y conclusiones:

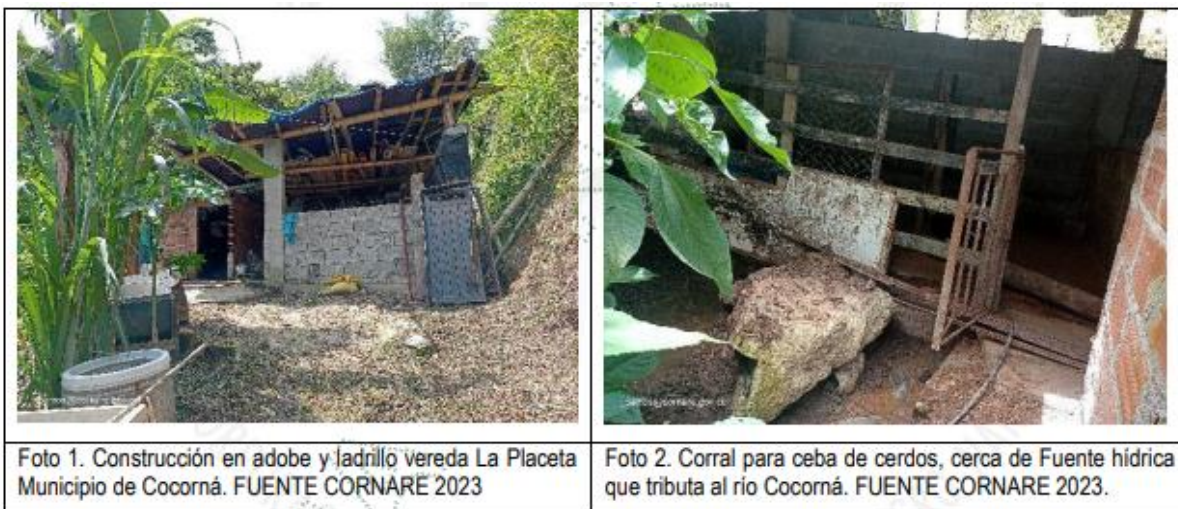
*No se encontró personal en el predio objeto de la queja. No fue posible ingresar a verificar el interior del mismo ya que se encontraba cercado en su totalidad y el portón metálico de acceso al mismo se halló asegurado. Se procedió a rodear el perímetro del predio para verificar el área construida y se encontró área construida de aproximadamente 32 metros cuadrados, techo en zinc con armazón de guadua, paredes en adobe y ladrillo, piso en cemento. De acuerdo a los olores emitidos en la construcción en su parte posterior y la disposición de excretas de cerdos en el piso de la construcción, se evidenció que en su totalidad la construcción del predio funciona como instalación para la ceba y engorde de porcinos en tres compartimientos de 3.0 x 2,5 metros, solo un compartimiento de 2.0 x 2.5 metros inmediato a los compartimientos destinados para el engorde, funciona como depósito*

para herramientas y materiales. Se evidenció que la construcción en el lugar no es habitada y no esta acondicionada para ser habitada por personas.

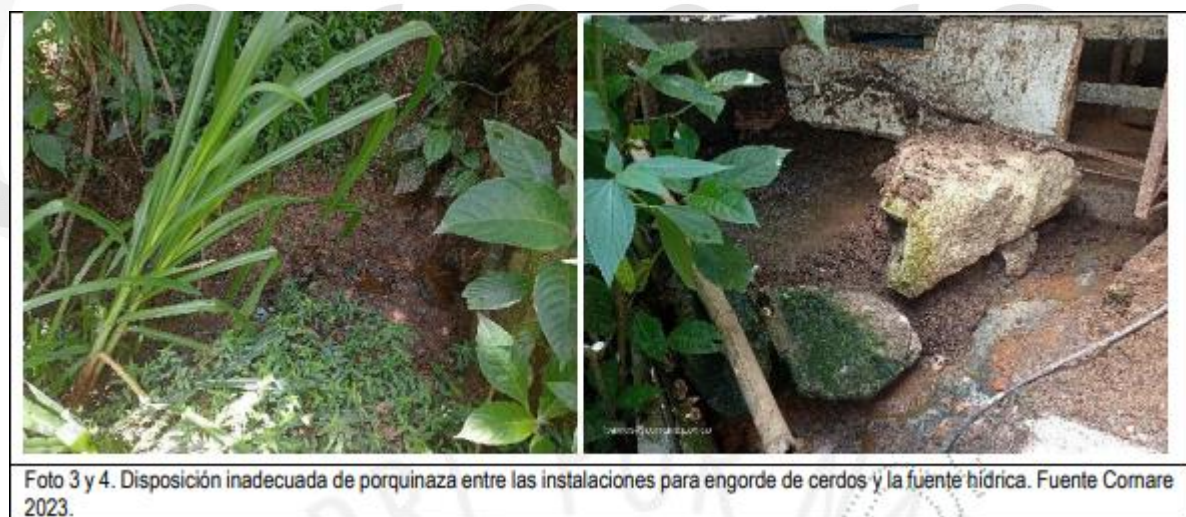
Al momento de la visita, no se encontró personal laborando en la actividad porcícola que se desarrolla en el predio. Las instalaciones destinadas a la ceba y engorde de cerdos en su parte posterior están retiradas dos (2,0) metros aproximadamente de la fuente hídrica, se apreció que entre la construcción y el margen de la quebrada en el suelo en un área en tierra de 9 metros cuadrados con pendiente en dirección a la quebrada había cantidades considerables de porquinaza, quedando expuesta a la intemperie y dispuesta al arrastre por lluvias o lavado de las instalaciones en dirección a la fuente hídrica, en el lugar se percibió olor intenso a porquinaza en proceso de descomposición (ver fotos 3 y 4). Al realizar un recorrido corto en un transecto por el cauce de la quebrada desde el predio visitado y 20 metros aguas abajo en las orillas de la misma, se observaron residuos correspondientes a la porquinaza proveniente de las instalaciones observadas en la visita (Ver foto 3).

- En el sitio se observó que no se hace disposición adecuada de los residuos generados en la actividad de engorde de cerdos, las excretas no se recogen y las mismas se dejan a la intemperie donde son lavadas por las lluvias y se vierten contaminando la fuente hídrica tributaria del río Cocorná ubicada a 2 metros del sitio en las coordenadas 6°03'05.57" N, 75°12'17.51" W, 1.547 msnm.

**ARTÍCULO PRIMERO: IMPONER MEDIDA PREVENTIVA DE SUSPENSIÓN INMEDIATA** de las actividades de ceba y engorde de porcinos con la cual está haciendo vertimientos de porcínaza a una fuente hídrica ubicada en las coordenadas **6°03'05.57" N, 75°12'17.51" W, 1.547 msnm** sin la autorización de la autoridad ambiental competente causando así contaminación en la misma, afectando el recurso agua, esto en el predio identificado con **PK 1972001000001400051** de la vereda La Placeta municipio de Cocorná con lo cual se afectó el recurso natural Agua, fundamentada en la normatividad anteriormente citada.

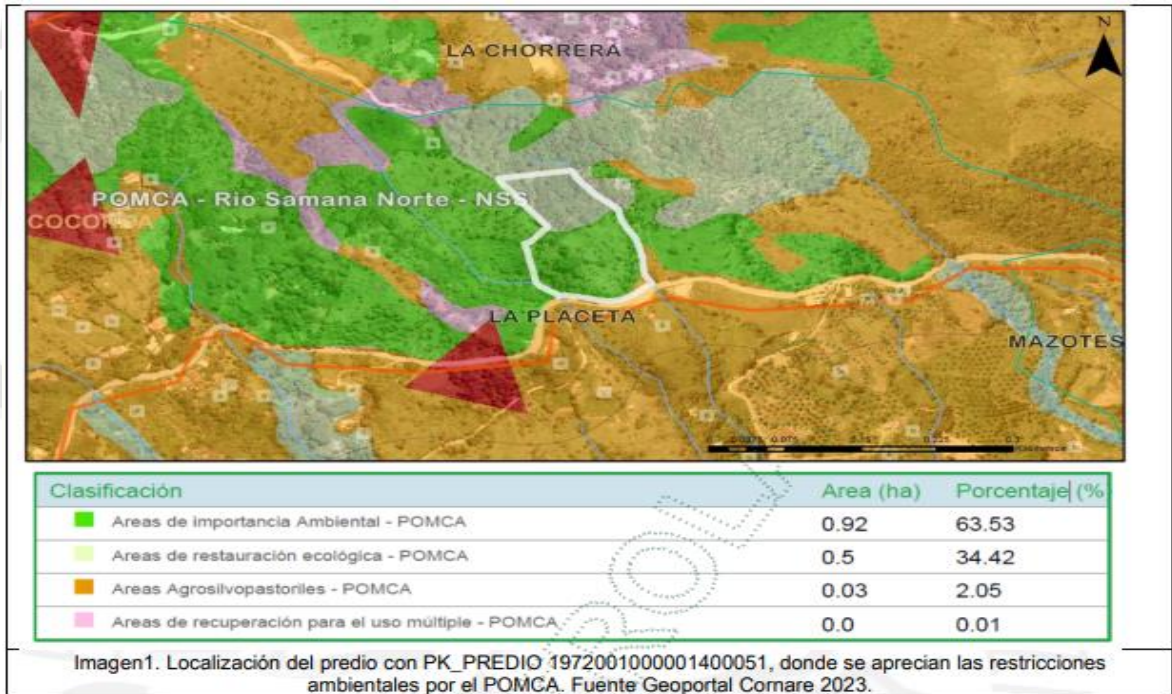
De acuerdo con el sistema de información geográfico de Cornare (Geoportal corporativo MapGis), el predio identificado con PK\_PREDIO 1972001000001400051, es propiedad del señor LUIS ARGIRO MEJIA GIRALDO identificado con cédula de ciudadanía No. 3.449.031. El predio presenta restricciones ambientales por estar en el área de influencia del Plan de Ordenación y Manejo de la Cuenca Hidrográfica del Río Samaná Norte aprobado mediante la Resolución Corporativa No. 112-7293 de 21 de diciembre de 2017. Localizándose en un área de importancia ambiental (Ver imagen 1).

Áreas de Importancia Ambiental - Otras subzonas de importancia ambiental - POMCA: “Se deberá garantizar una cobertura boscosa de por lo menos el 70% en cada uno de los predios que la integran; en el otro 30% podrán desarrollarse las actividades permitidas en el respectivo Plan de Ordenamiento Territorial (POT) del municipio, así, como los lineamientos establecidos en los Acuerdos y Determinantes Ambientales de Cornare que apliquen. La densidad para vivienda campesina será la establecida en el POT y para la vivienda campestre será de tres (3) viviendas por hectárea”.
