## RESOLUCIÓN No.

### POR MEDIO DE LA CUAL SE IMPONE UNA MEDIDA PREVENTIVA

**LA DIRECTORA REGIONAL BOSQUES DE LA CORPORACIÓN AUTÓNOMA REGIONAL DE LAS CUENCAS DE LOS RÍOS NEGRO Y NARE, “CORNARE”,**

Que la queja en cuestión fue atendida por parte de personal técnico de la Corporación el día 14 de noviembre de 2023 con una visita al lugar de los hechos denunciados; donde los hallazgos de la misma se plasmaron en el informe técnico con radicado **IT-07898-2023 del 21 de noviembre de 2023**, observándose lo siguiente:

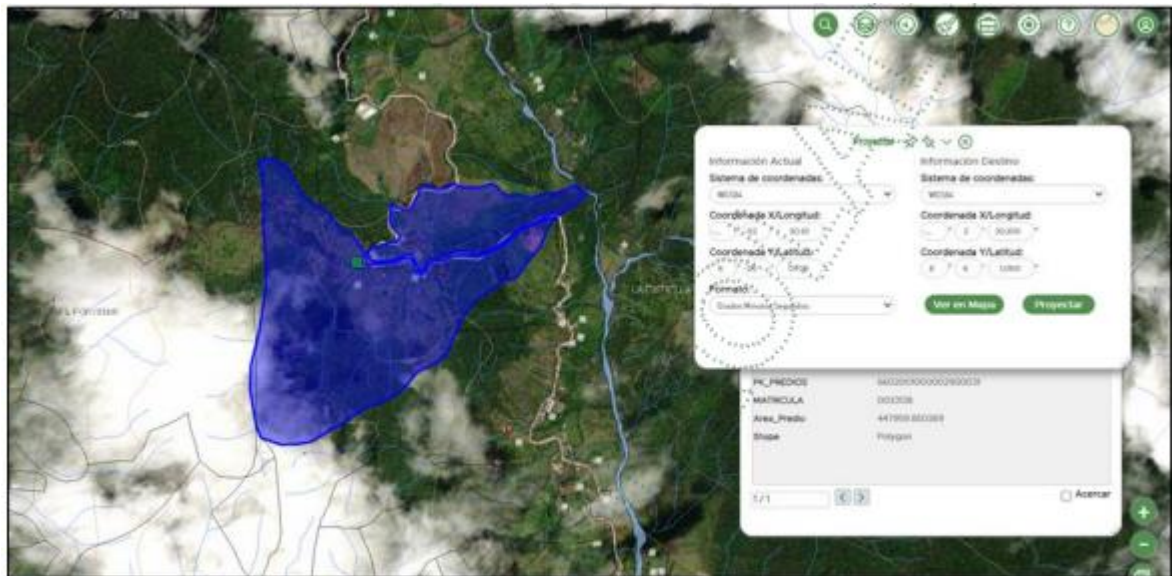
3.1. El día 14 de noviembre de 2023 se realizó visita al lugar descrito en atención a queja con radicado No. SCQ-134-1757-2023 del 7 de noviembre de 2023, de acuerdo a la información consultada en el Geoportal Cornare, el predio se encuentra localizado en la vereda La Estrella, del municipio San Luis, coordenadas geográficas 6°05'59,08" N, 75°02'27,79" W, predio denominado “La Reserva” con una extensión de 44 hectáreas, que de acuerdo a las bases de datos del componente catastral del Geoportal de la Corporación, es propiedad de la señora María Salome Giraldo Hoyos identificada con la cedula de ciudadanía número 21.778.486 y del señor Humberto Aristizábal identificado con la cedula de ciudadanía número 70.351.560. Según los puntos georreferenciados tomados en campo se trata del predio identificado con matrícula (FMI): 0033138 PK: 6602001000002900031 - Figura 1.

**Figura 1. Georreferenciación predio "La Reserva" (FMI): 0033138 PK: 6602001000002900031**

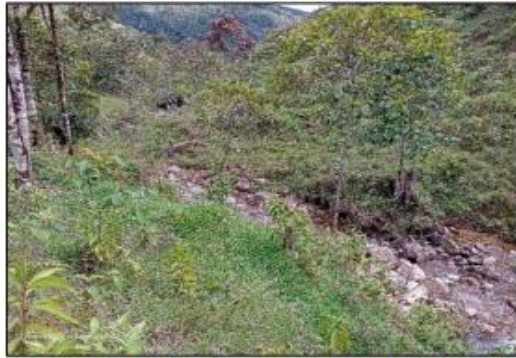
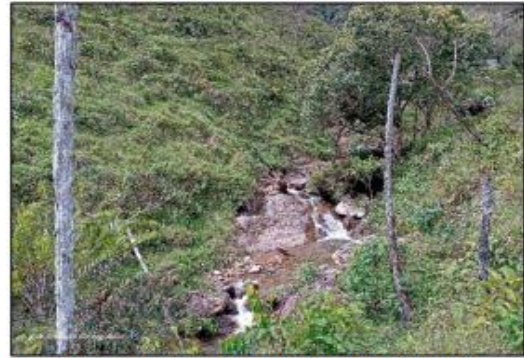
3.2. La visita fue recibida por el señor Humberto Aristizábal identificado con la cedula de ciudadanía número 70.351.560, con quien se procedió a realizar el recorrido por el predio y las fuentes de agua que por el mismo discurren. Se partió del punto de coordenadas geográficas 6°05'56.91" N, 75°02'27.76" W al lado izquierdo de la vía, en ese punto se observó una fuente de agua que recorría el respectivo lote entre áreas destinadas a pastoreo y ganadería extensiva, conformadas por pastos arbolados y áreas dispersas en bosque natural como se observa en las figuras 2 y 3.

**Figuras 2 y 3.** Áreas en potreros predio "La Reserva" (FMI): 0033138 PK: 6602001000002900031 intervenidas con herbicidas Vereda La Estrella El Porvenir Municipio de San Luis.

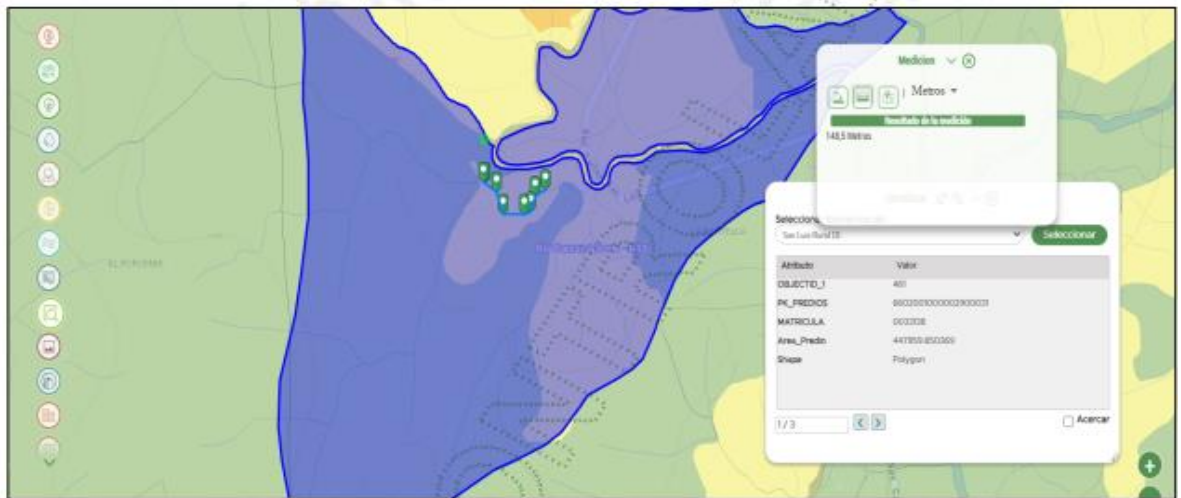
Se observó que las franjas de retiro de la quebrada "Sin Nombre" en un transecto de aproximadamente 150 metros del entre las coordenadas geográficas 6°05'57.91" N, 75°02'26.79" W y las coordenadas geográficas 6°05'58,26" N, 75°02'30.15" W se encontraba desprovista de vegetación arbustiva y de masa forestal. Las referidas áreas se encontraban instaladas en pastos, con evidencias de uso actual en pastoreo extensivo de bovinos (Compactación de la capa superficial del suelo y formación de terracetas) y aunque no se observaron bovinos en los referidos potreros y en el cauce de la quebrada al momento de la visita, tampoco se observó aislamiento alguno o cercos que evitaran el acceso del ganado a la fuente de agua. Figura 4.

**Figuras 4.** Transecto recorrido en fuente de agua "Sin Nombre" predio "La Reserva" (FMI): 0033138 PK: 6602001000002900031 Vereda La Estrella El Porvenir Municipio de San Luis.

4.2. Las franjas de retiro de la quebrada “Sin Nombre” en el transecto de las coordenadas geográficas 6°05'57.91" N, 75°02'26.79" W a las coordenadas geográficas 6°05'58,26" N, 75°02'30.15" W se encontró desprovista de vegetación

arbustiva y de masa forestal. Las referidas áreas se encontraron instaladas en pastos, con evidencias de uso actual en pastoreo extensivo de bovinos (Compactación de la capa superficial del suelo y formación de terracetos) y aunque no se observaron bovinos en los referidos potreros y en el cauce de la quebrada al momento de la visita, tampoco se observó aislamiento alguno o cercos que evitaran el acceso del ganado a la fuente de agua.

- *Aislar las franjas de retiro de las quebradas que discurren por el identificado con matrícula (FMI): 0033138 PK: 6602001000002900031 para evitar el acceso de bovinos a las mismas, la posible contaminación de las aguas con heces fecales provenientes del ganado y la afectación de la vegetación protectora de las respectivas franjas.*
- Instalar bebederos con dispositivos de control de flujo para el ganado, en áreas fuera de las áreas de retiro de las quebradas observadas en la visita.

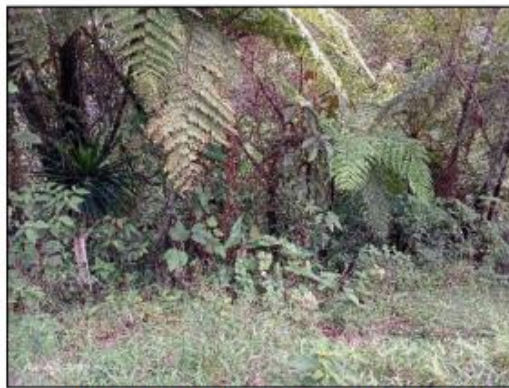
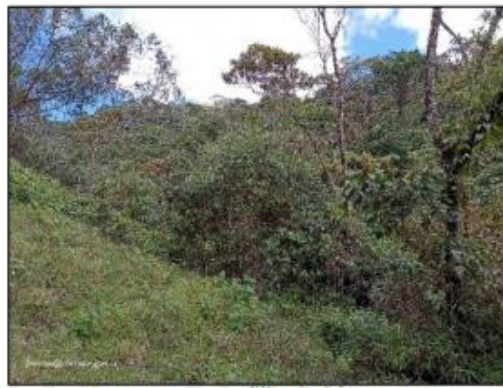
**Figuras 5 y 6.** Franjas de retiro quebrada La Reserva predio "La Reserva" (FMI): 0033138 PK: 6602001000002900031 Vereda La Estrella El Porvenir Municipio de San Luis.

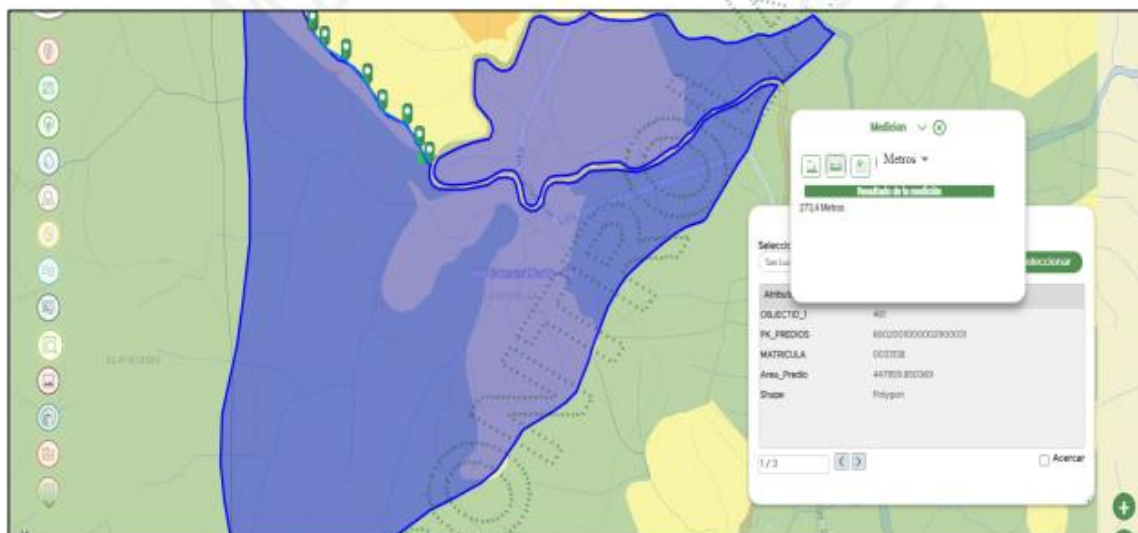
Se continuo con el recorrido por el predio hacia el lindero noroccidental, en otra de las corrientes de agua que baña el predio y que surte la captación y red de distribución de agua sin tratamiento de la junta de acción comunal de la vereda La Estrella, que abastece aproximadamente 15 viviendas. Se realizo el recorrido aguas arriba de la quebrada denominada "La Reserva" desde las coordenadas geográficas 6°05'59.99" N, 75°02'29.65" W y las coordenadas geográficas 6°06'06.21" N, 75°02'36.06" W en un transecto aproximado de 280 metros. Se observo que la franja de retiro de la quebrada a una distancia aproximada de 20 metros desde el cauce, se encontraba cubierta de masa forestal suficiente, sin evidencias de intervención antrópica (Figuras 5 y 6) y aislada con cerco de alambre de púas de cuatro hilos y posteria enmadera en regular condición. Las áreas aisladas de la fuente de agua en el predio visitado, se encuentran al interior del predio, contiguas o adyacentes a áreas instaladas en pastos, con evidencias de uso actual en pastoreo extensivo de bovinos (Compactación de la capa superficial del suelo y formación de terracetos). Figura 7.

**Figura 7.** Transecto recorrido en fuente de agua "La Reserva" predio "La Reserva" (FMI): 0033138 PK: 6602001000002900031 Vereda La Estrella El Porvenir Municipio de San Luis.

4.3. Las franjas de retiro de la quebrada denominada “La Reserva”, quebrada que surte la captación y la red de distribución de agua sin tratamiento de la junta de acción comunal de la vereda La Estrella, que abastece aproximadamente 15 viviendas, se observaron cubiertas de masa forestal suficiente, sin evidencias de intervención antrópica y aislada con cerco de alambre de púas de cuatro hilos y postería enmadera en regular condición. Las franjas de retiro de la fuente de agua no muestran evidencia visible de contaminación por aplicación de productos fitosanitarios de síntesis química o herbicidas aplicados en los potreros aledaños a las respectivas franjas.

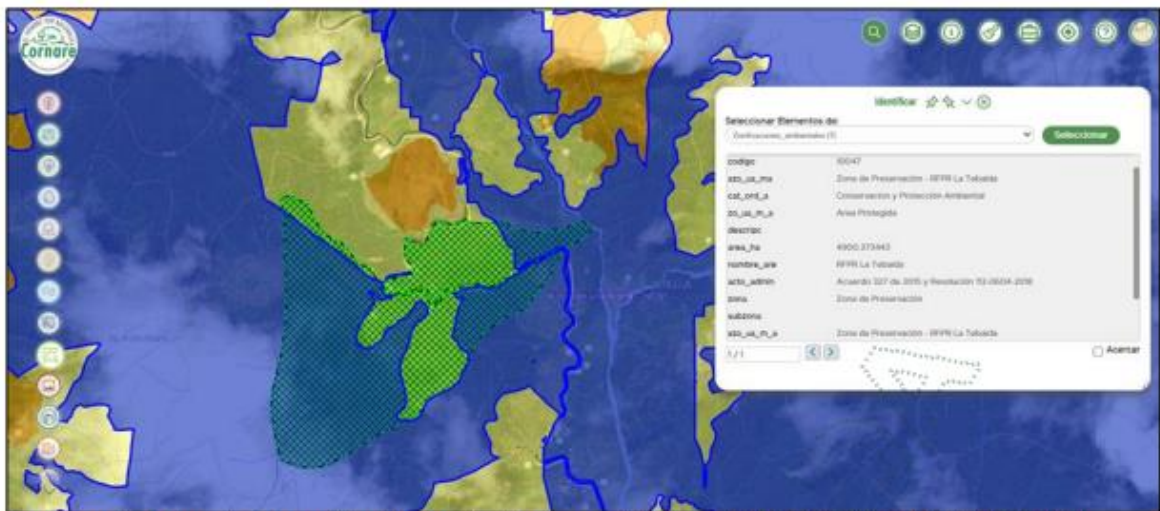
Al verificar en el Geoportal corporativo MAP-GIS, el predio objeto de la queja, se encuentra afectado por la zonificación del POMCA del río Samaná Norte, aprobada mediante la resolución de Cornare No. 112-7293- 2017 del 23 de diciembre de 2017, en la categoría de conservación y protección ambiental, subzona áreas SINAP; dentro de la Reserva forestal protectora Regional (RFPR) La Tebaida, declarada mediante ACUERDO Nro. 327 del 1 de julio de 2015 (Ver imagen Pomca Rio Samaná Norte). El predio presenta 32,35 hectáreas en la categoría zona de preservación. Figura 8.

**Figura 8. Determinantes ambientales predio “La Reserva” (FMI): 0033138 PK: 6602001000002900031 Vereda La Estrella El Porvenir Municipio de San Luis**
