RESOLUCIÓN N°

POR MEDIO DE LA CUAL SE RESUELVE UN PROCEDIMIENTO ADMINISTRATIVO SANCIONATORIO DE CARÁCTER AMBIENTAL Y SE ADOPTAN OTRAS DETERMINACIONES

LA JEFE DE LA OFICINA JURIDICA DE LA CORPORACIÓN AUTONOMA REGIONAL DE LAS CUENCAS DE LOS RIOS NEGRO Y NARE, "CORNARE" En uso de sus atribuciones legales, estatutarias, funcionales y

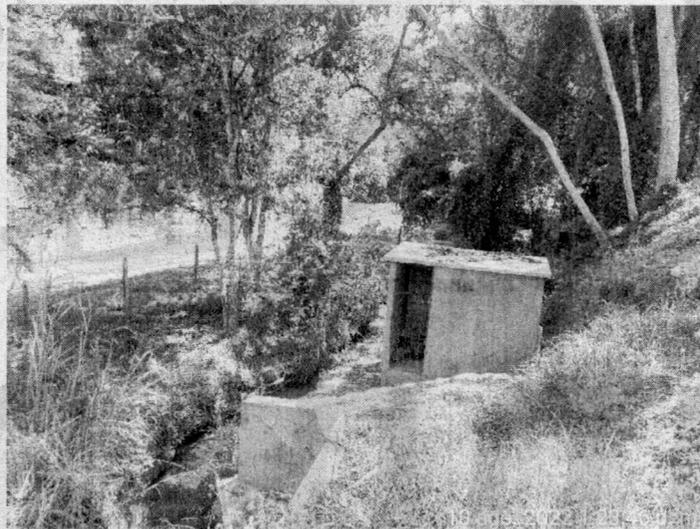
Según lo encontrado en campo no se retiró la caseta de bombeo, tal como se observa a continuación:

2. De manera inmediata, retirar la caseta de bombeo que se ubica en la margen izquierda de una fuente hídrica Sin Nombre, afluente del Río Pantanillo en el sitio con coordenadas $6^{\circ} 4' 10.03''N / 75^{\circ} 30' 3.27''O / 2146$ msnm o de ser necesaria, ubicarla por fuera de la ronda hídrica.

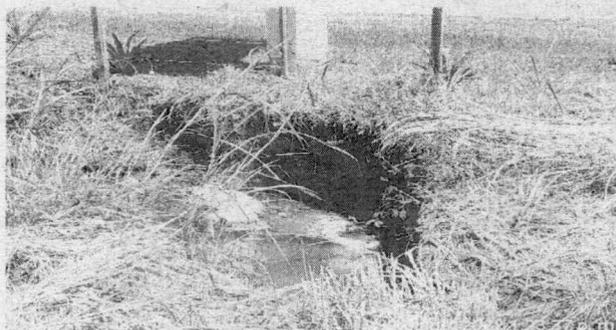
- Se evidenció aumento de los procesos erosivos de tipo socavación aguas abajo de la obra de captación y de la obra de descarga ya construida, autorizada en la Resolución N° 112-2882 del 11 de septiembre de 2020, modificada en la Resolución RE-00919-2022 del 03 de marzo del 2022.

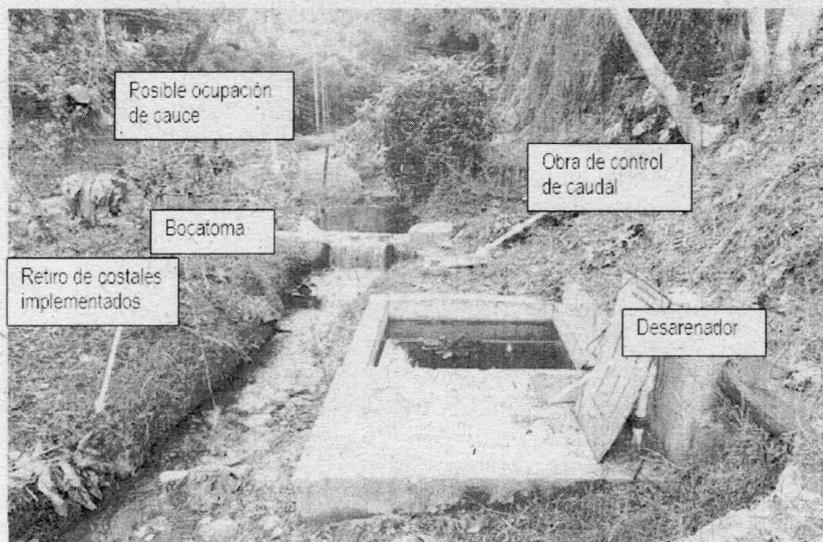
Imagen extraída del Informe Técnico N° IT-01612 del 16 de marzo del 2023

En consideración a lo anterior, La Corporación en el análisis del material probatorio y la pruebas ordenadas, se realizó visita técnica el día 2 de marzo del 2023, generándose el **Informe Técnico N° IT-01612 del 16 de marzo del 2023**, el cual indicó que, **la caseta de bombeo se demolió y se retiró las obras de protección marginal implementadas consistentes en costales dispuestos en ambas márgenes de la Quebrada El Riachuelo y el cauce se retornó a las condiciones naturales**, por lo tanto, la actora había dado cumplimiento a los requerimientos de la Resolución RE-02801 del 26 de julio del 2022 numerales 1,2 y 3 como se muestra en la imagen:

"..Como se informó en su momento, la caseta y las obras de protección marginal fueron demolidas desde el mes de septiembre de 2022 por solicitud de Cornare, a pesar de que como se indicó anteriormente, dichas obras estaban asociadas a la obra de captación y control de caudal que fue requerida en la concesión de aguas y con las cuales se buscaba garantizar la derivación del caudal concesionado, sin generar mayores impactos ambientales a los inherentes con la construcción de cada captación..."
