**AUTO No.**

**POR MEDIO DEL CUAL SE INICIA UN PROCEDIMIENTO ADMINISTRATIVO SANCIONATORIO DE CARÁCTER AMBIENTAL Y SE IMPONE UNA MEDIDA PREVENTIVA**

Que funcionarios de la Oficina de Licencias y Permisos Ambientales, practicaron visita de control y seguimiento a La Central Hidroeléctrica Las Violetas, el día 10

**PCH Las Violetas**

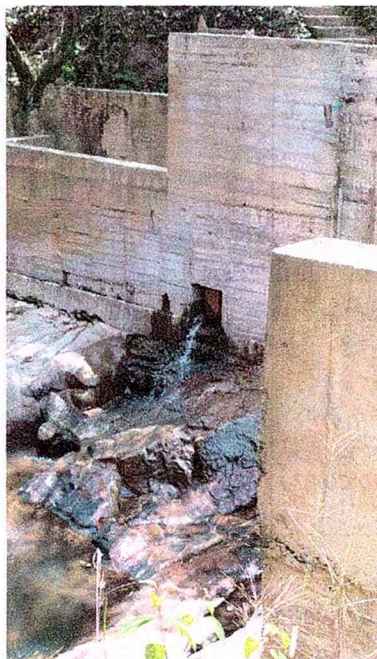
Mediante visita técnica realizada el 10 de agosto del año 2023 se evidenció que la Pequeña central hidroeléctrica Las Violetas está captando el caudal del río San Roque para generación de energía sin retornar el caudal ecológico aprobado mediante resolución 112-4473 del 22 de septiembre de 2015, el cual corresponde a un caudal de 0.3 m³/s, lo cual implica que el tramo de reducción de caudal se encuentre completamente seco, solo con ciertos puntos de agua estancada, sin flujo hasta el sector de descarga del proyecto. Lo anterior representa entonces un impacto severo a los ecosistemas, ya que no se está garantizando la continuidad de los procesos ecológicos que se desarrollan en esta fuente hídrica. Como se puede observar en la siguiente fotografía, la compuerta del caudal ambiental se encuentra completamente cerrada y el agua que sale de la misma corresponde a una infiltración producto del mal sellamiento al cerrar la compuerta.

**Fotografía 1.** Compuerta de caudal ecológico cerrada  
Fuente: CORNARE (10/08/2023)

Lo anterior representa un incumplimiento a la concesión de aguas otorgada mediante resolución 112-4250 del 29 de julio de 2010, además, del plan de manejo ambiental 6. Conservación del caudal ecológico en donde se indica que “se instalará un sensor a la salida de la estructura del caudal ecológico que permita la lectura en tiempo real, con cumplimiento diario del caudal. Esta información podrá ser verificada por la Corporación con el fin de realizar un adecuado control y seguimiento al cumplimiento del mismo. Se le entregará a Cornare el usuario y la contraseña de la plataforma de internet que tendrá acceso al medidor del caudal ecológico en tiempo real”. Por otro lado, la empresa indica mediante radicado 112-4781 del 28 de octubre de 2020, que “Previo al inicio de la operación, PCH Las Violetas enviara a Cornare, para su aprobación, la ficha del sensor para la medición del caudal ecológico. En el PMA se presenta un proyecto para ello. Se realizará el seguimiento y monitoreo de la fuente según permisos”, ficha que nunca fue allegada por la empresa considerando que el Proyecto actualmente se encuentra en operación. De acuerdo con lo anterior es necesario que la empresa instale el sensor de medición de caudal ecológico de manera inmediata y proporcione a la Corporación el Usuario y Contraseña para realizar el respectivo control y seguimiento, además de reportar el caudal captado para generación de energía del periodo que lleva operando la central.

- Respetar y garantizar en todo momento el caudal ecológico aprobado por la Corporación.
- Instalar el sensor de medición de caudal ecológico y proporcionar a la Corporación el Usuario y contraseña tal como quedo estipulado en los planes de manejo con el fin de realizar el respectivo control y seguimiento.
- Reportar el caudal captado para generación de energía del periodo que lleva operando la central.

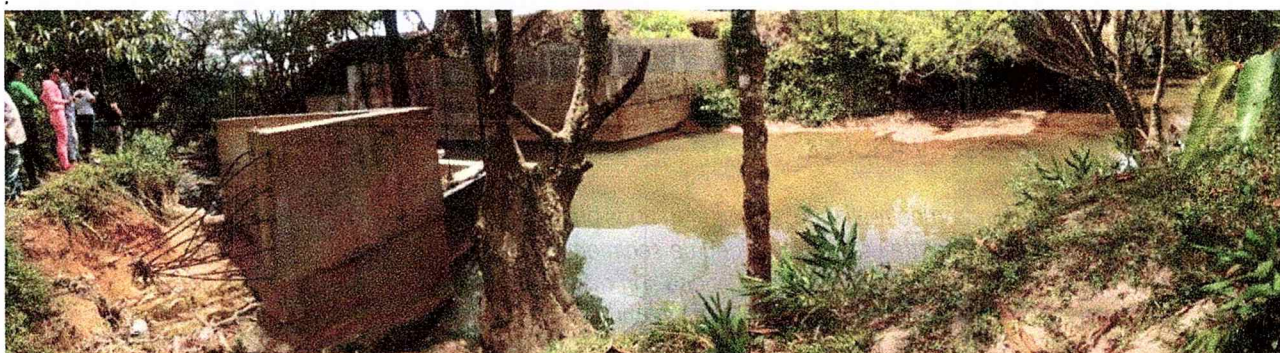
**Fotografía 2.** Azud y formación de arenas en zona de pondaje. Fuente: CORNARE (10/08/2023)

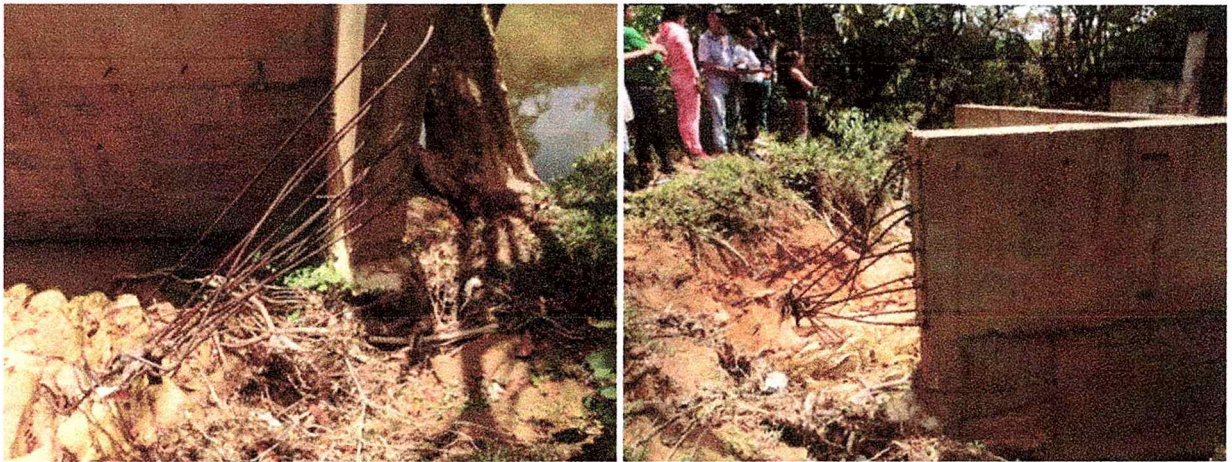
Se observó igualmente que el azud en la margen izquierda de la quebrada San Roque, presenta unas varillas sueltas de al parecer una loza que o no está terminada o fue arrastrada por una creciente de la quebrada. Estas varillas podrían ocasionar un accidente por las personas que podrían transitar por estos terrenos o por el personal mismo de la Pequeña Central Hidroeléctrica

**Fotografía 3.** Varillas en muro de azud en la margen izquierda de la quebrada San Roque. Fuente: CORNARE (10/08/2023)

Se observó la ausencia de recolección de Residuos Sólidos en el azud, así como la falta de terminación del muro de cierre del azud en la margen izquierda de la quebrada San Roque o el manejo a las varillas que se encuentran sueltas, puesto que estas varillas podrían generar un accidente a las personas que transitan en este punto como al personal mismo de la hidroeléctrica.

- Retirar los residuos sólidos que se encuentran aguas abajo del azud.
- Mejorar las condiciones de emplazamiento del muro del azud en la margen izquierda de la quebrada San Roque, mediante obras que permitan que las varillas no sean un riesgo para las personas del sector y para el personal de la hidroeléctrica Las Violetas.

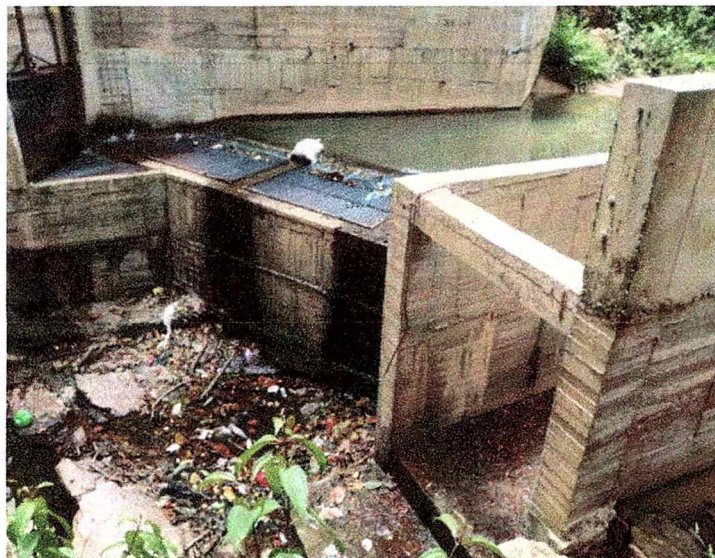
Se observó la ausencia de recolección de residuos sólidos provenientes de la quebrada San Roque aguas abajo del azud.

**Fotografía 4.** Residuos sólidos aguas abajo del azud. Fuente: CORNARE (10/08/2023)

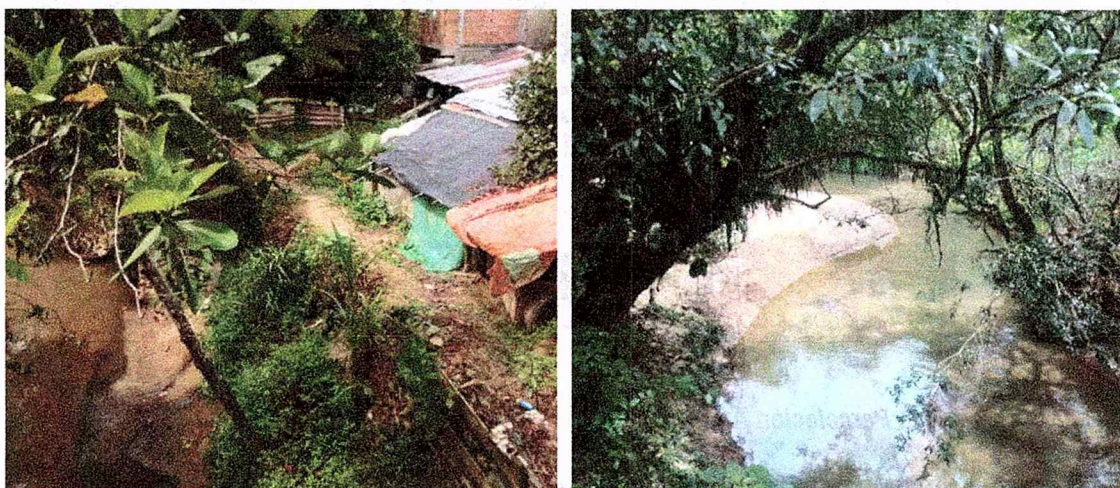
En este sector, se observó una disminución de la altura de la lámina de agua por la época de verano que actualmente se presenta en el país, con lo cual se permite observar con mayor claridad la barra de sedimentos que se encuentra en este sector.

**Fotografía 5.** Muro en gavión y barra de sedimentos de la quebrada San Roque en el sector de Puente Negro. Fuente: CORNARE (10/08/2023)

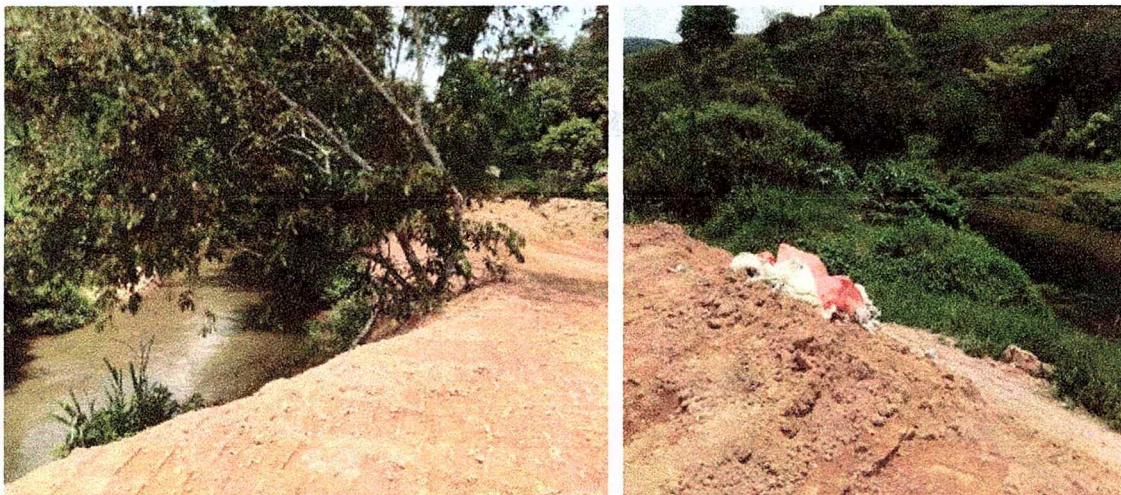
Este lleno se encuentra prácticamente en el lecho de la quebrada San Roque en el sector de la feria, en un sector cóncavo de la quebrada San Roque, la cual comienza a tener un régimen meándrico luego de la canalización de la quebrada en el casco urbano, lo cual indica que la quebrada en este punto podría con las crecientes y con el régimen mismo de la quebrada, llevarse el lleno paulatinamente. Es importante resaltar que los llenos construidos en la llanura de inundación de las fuentes hídricas disminuyen la capacidad de evacuación de las crecientes generando inundaciones en el sector, lo cual se observó en diferentes sitios dentro del recorrido, la cantidad de llenos que se están llevando a cabo que genera a su vez mayor cantidad de sedimentos represados en el río.

**Fotografía 6.** Lleno antrópico en el sector de la feria. Fuente: CORNARE (10/08/2023)

Se observó que aguas arriba del sector de Puente Negro, se encuentran varios puntos de ocupación de la llanura de inundación, como la construcción de varios llenos antrópicos tanto en la feria como en los alrededores de este sector, en donde se tiene un sector cóncavo de la quebrada San Roque, que puede dar indicios de un potencial erosivo con la paulatina pérdida del material del lleno por las condiciones de la quebrada en este punto. Estos llenos disminuyen la capacidad hidráulica de la fuente de evacuar las crecientes, generando así inundaciones en el sector.

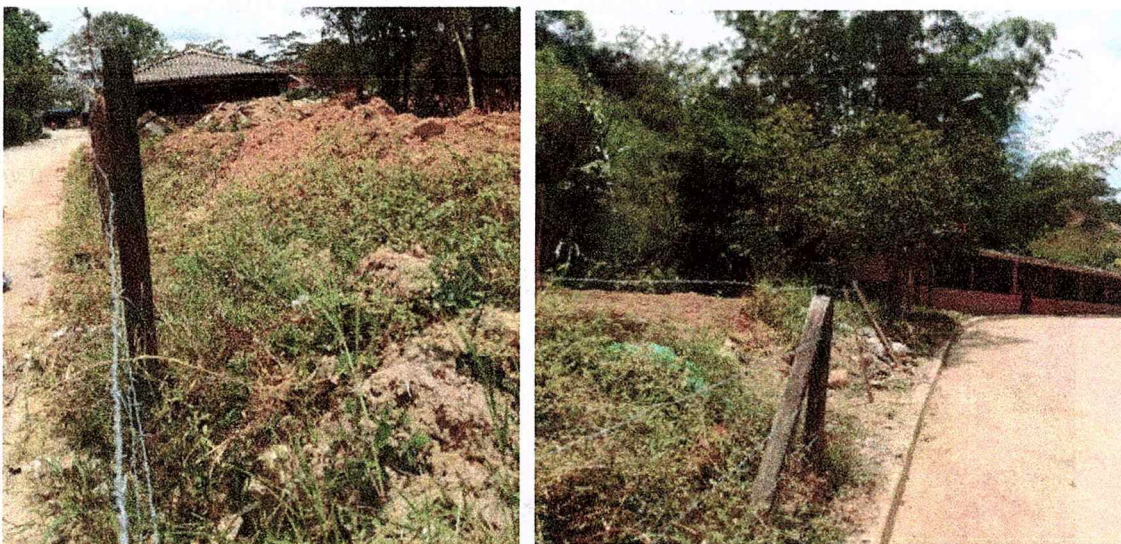
También se observó la construcción de otro lleno antrópico cerca de este sector de la feria.

**Fotografía 7.** Llenos antrópicos alledaños al lleno de la feria. Fuente: CORNARE (10/08/2023)

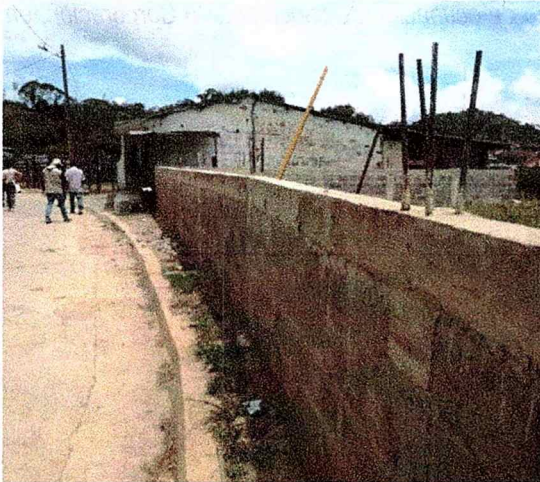
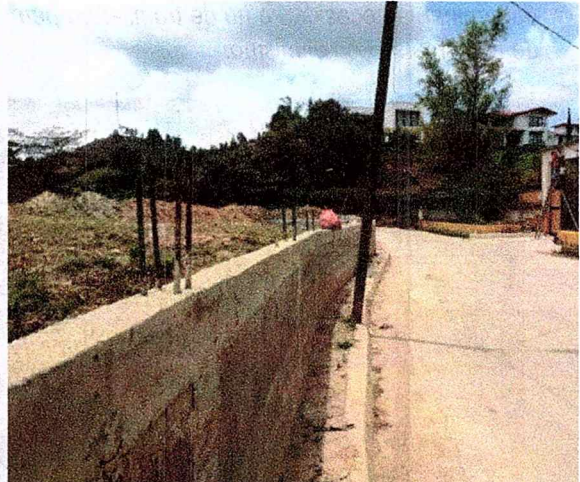
Se observaron igualmente obras civiles en la llanura de inundación como el muro al frente de la Parcelación Agua Dulce y el Puente de La Cordialidad. Este muro construido al frente de la Parcelación, se ignora si tuvo en cuenta la creciente de los 100 años de la quebrada San Roque y el efecto que el mismo podría generar a la dinámica de la fuente hídrica, razón por la cual es necesario allegar un estudio hidráulico que permita determinar y analizar el comportamiento de la fuente y la necesidad o no de tramitar un permiso de ocupación de cauce ante la Corporación, en caso de no contarse con el mismo.

**Fotografía 8.** Muro al frente de la Parcelación Agua Dulce. Fuente: CORNARE (10/08/2023)

Así mismo, además de los llenos antrópicos, se presentaron obras civiles también en la llanura de inundación de la quebrada San Roque desde el casco urbano hasta el sector de Puente Negro como el muro al frente de la Parcelación Agua Dulce y el Puente de La Cordialidad, de las cuales se desconoce si se consideró la ronda hídrica de la fuente teniendo en cuenta el periodo de retorno de los 100 años y si cuentan o no con el permiso de ocupación de cauce otorgado por la Corporación.

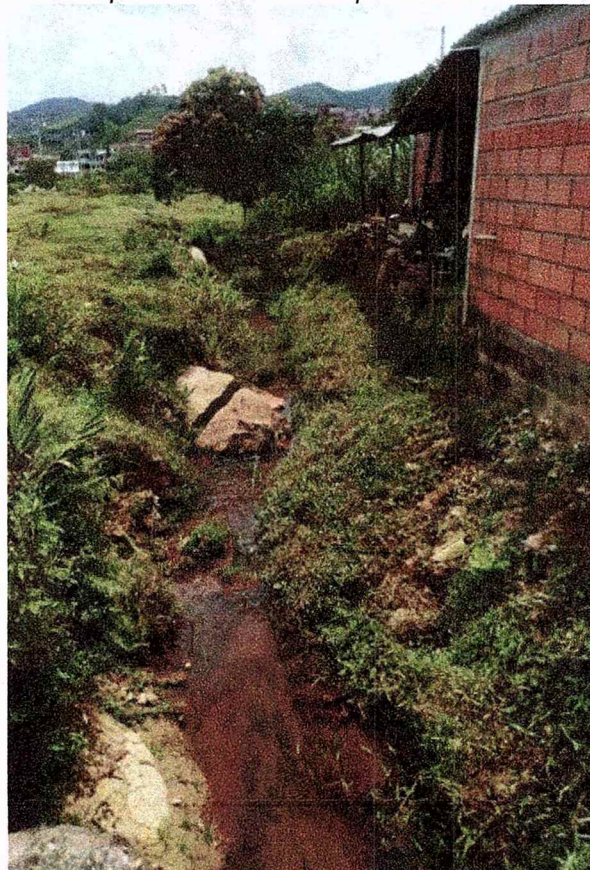
La comunidad mencionó que es muy necesaria la limpieza de las quebradas para que no se presenten inundaciones, pero que falta mayor conciencia por parte de la comunidad para realizar dicha actividad que les conviene a todas las personas que viven cerca de las quebradas.

**Fotografía 9.** Quebrada El Cementerio. Fuente: CORNARE (10/08/2023)

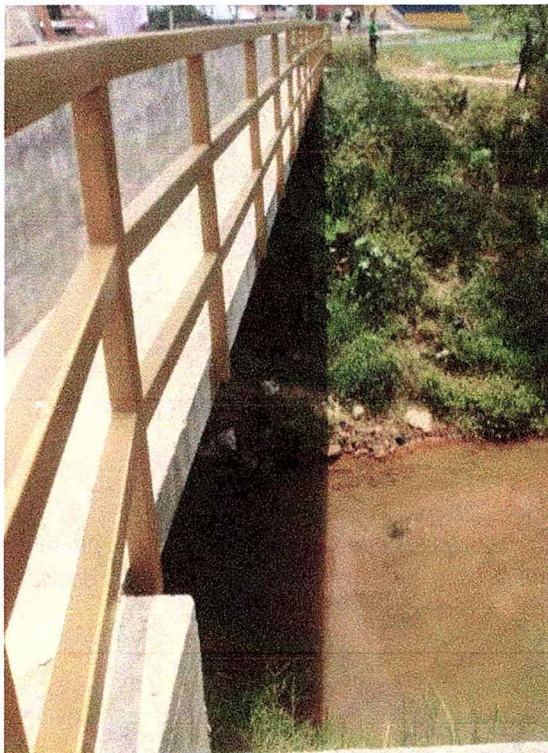
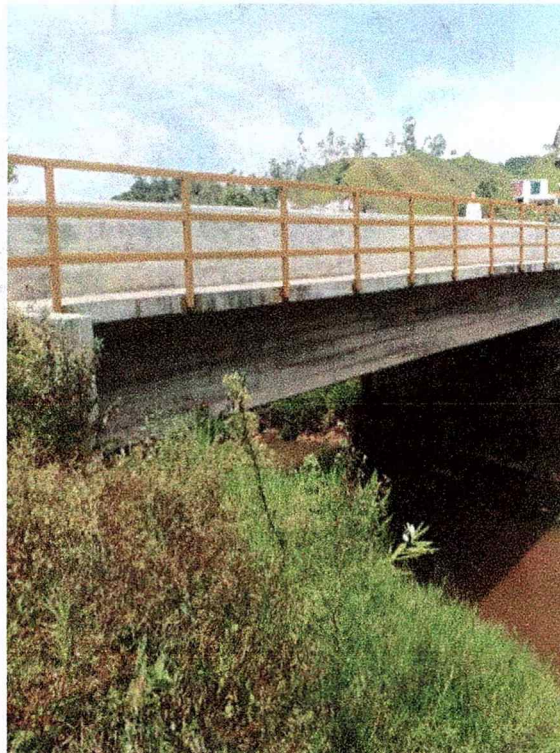
Este puente se hizo en las mismas bases donde fue construido el anterior, razón por la cual no es posible determinar si se construyó teniendo en cuenta la ronda hídrica de la fuente considerando el periodo de retorno de 100 años que exige la Corporación; por esta razón es importante allegar los estudios hidráulicos

**Fotografía 10.** Puente de La Cordialidad en el casco urbano del municipio de San Roque. Fuente: CORNARE (10/08/2023)

correspondientes de la ronda hídrica teniendo en cuenta el acuerdo 251 de 2011 de Cornare con el fin de determinar la necesidad o no de tramitar un permiso de ocupación de cauce ante la Corporación, en caso de no contarse con el mismo.
