RESOLUCIÓN No.

POR MEDIO DE LA CUAL SE UNA MEDIDA PREVENTIVA

Que mediante Queja con radicado N° SCQ-135-1297 del 16 de agosto de 2023, se denuncia ante la Corporación actividades de ocupación de cauce en fuente hídrica y toma de aguas por parte del señor Jesús Emilio Rincón, en la vereda San Matías del municipio de San Roque.

Que el día 29 de agosto del 2023, por parte del equipo técnico de la Corporación se llevó a cabo visita en el lugar de la presunta intervención, generándose el informe técnico N° IT-05984-2023 del 12 de septiembre del 2023, en el cual se plasman la siguientes observaciones y conclusiones:

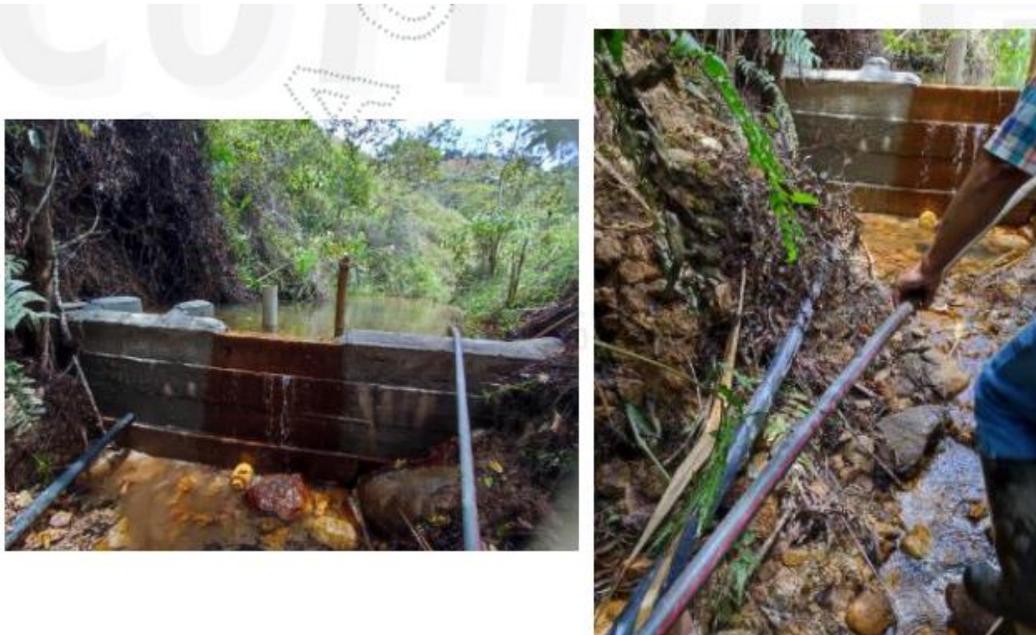
Esta intervención corresponde a la construcción de un muro en concreto sobre su cauce, cuyo objeto es realizar almacenamiento del flujo de agua para la toma constante a través de tuberías, como se evidencia en la siguiente Foto:

Foto 1. Muro en concreto sobre la Q. La Secreta. Fuente: Cornare, 2023.

Según lo anteriormente expuesto es importante indicar que la construcción del muro sobre el cauce de la Q La Secreta incumple con lo estipulado en el Acuerdo 251 de 2011 de Cornare (Artículo 4) y su metodología matricial.

La construcción de un muro en concreto en el cauce de la quebrada La Secreta sobre las coordenadas geográficas 6°30'5.20"N y 75° 1'23.70"O, incumple con lo estipulado en el Acuerdo 251 de 2011 de Cornare (Artículo 4) y su metodología matricial.

Esta actividad implica un cambio en las condiciones morfométricas del cauce y afecta las condiciones naturales del flujo de agua, lo que puede resultar en una disminución o aumento del caudal de agua en la fuente hídrica.

- Realizar la demolición **INMEDIATA** del muro en concreto ubicado sobre el cauce de la quebrada La Secreta, en las coordenadas geográficas 6°30'5.20"N y 75° 1'23.70"O y restablecer la quebrada a sus condiciones naturales.
- Solicitar el Registro de Usuarios del Recurso Hídrico- RURH o solicitar permiso de concesión de aguas ante la Corporación.

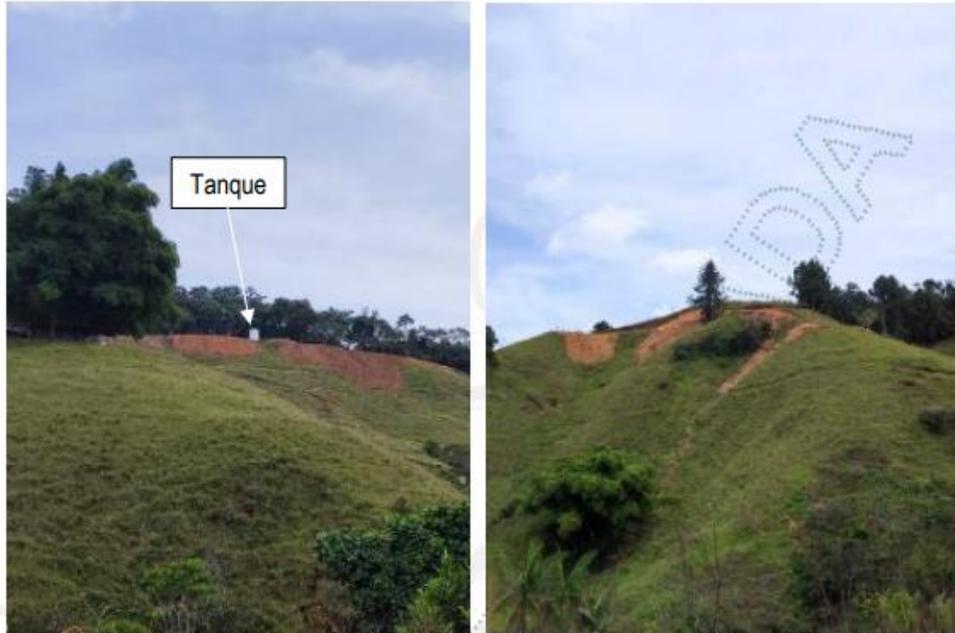
Este muro se encuentra en el predio propiedad del señor Jesús Emilio Rincón con FMI 026-1656, quien aparentemente realiza esta toma para actividades de movimientos de tierras relacionadas a la excavación de una vía de acceso y 10 lotes aproximadamente (ver Foto 2).

En tal lugar se observó la presencia de un tanque donde se almacena el agua transportada por tuberías provenientes de la quebrada.

Foto 2. Movimientos de tierras en predio del señor Jesús Emilio Rincón. Fuente: Cornare, 2023.

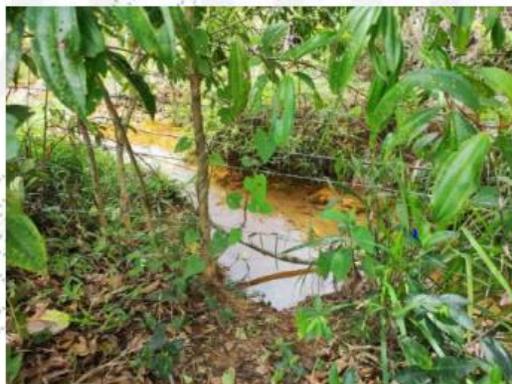
Dado que la obra construida ha afectado el transcurso natural de agua, el caudal ha disminuido induciendo un uso restringido que afecta las actividades piscícolas (Foto 3) y domésticas (Foto 5), tanto en el predio del señor Orlando, como en el predio del señor Jorge Alberto Gómez.

Foto 3. Q. Sin Nombre en inmediaciones del predio del señor Orlando Ramírez. Fuente: Cornare, 2023.

Ello aprobado mediante radicado No IT-05989-2022 (expediente 05670-RURH-2022). A pesar de lo admitido, el usuario manifiesta que a la fecha, sólo está llegando a este sitio, un caudal de 0.01 L/s como consecuencia de las actividades del señor Jesús Emilio Rincón.

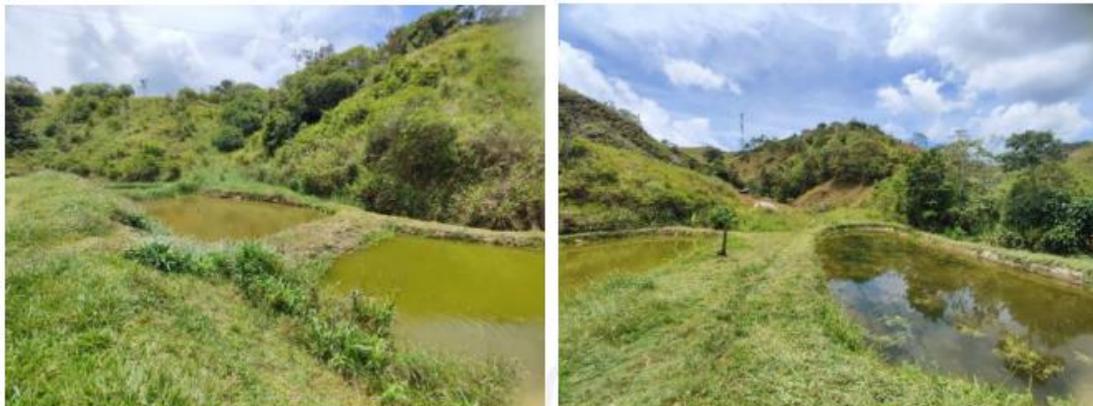
Foto 4. Piscinas para actividades piscícolas en predio del señor Orlando Ramírez. Fuente: Cornare, 2023.

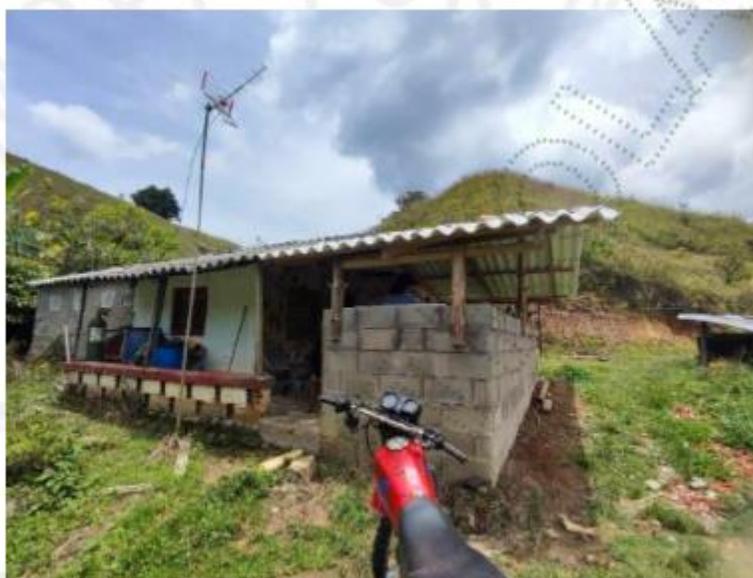
Foto 5. Vivienda del señor Orlando Ramírez. Fuente: Cornare, 2023.
