## RESOLUCIÓN No.

### POR MEDIO DE LA CUAL SE LEVANTA UNA MEDIDA PREVENTIVA

Que funcionarios de la Oficina de Licencias y Permisos Ambientales de la Corporación, realizaron visita técnica al sitio el día 21 de septiembre de 2023, con el fin de verificar el cumplimiento de las obligaciones que se derivan de la medida preventiva impuesta, de lo cual se generó el Informe Técnico con el radicado N° IT-06530-2023 del 28 de septiembre de 2023, en el que se consignó la siguiente información:

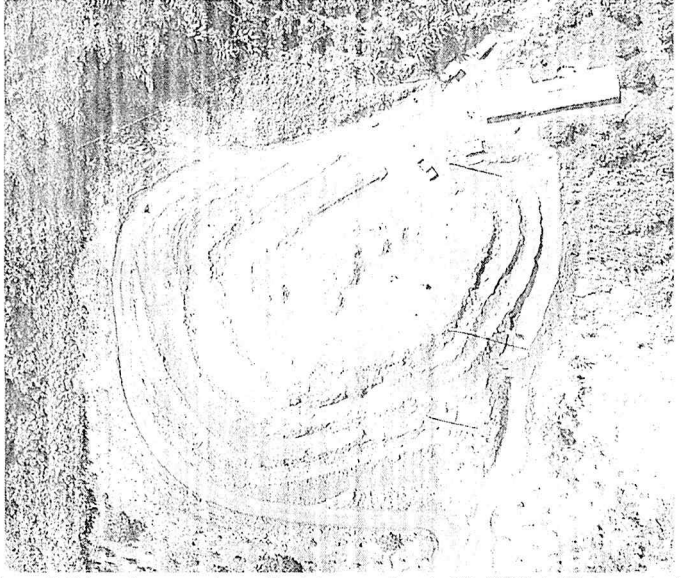
| ACTIVIDAD | FECHA CUMP | CUMPLIDO | | | OBSERVACIONES |
|---|---|---|---|---|---|
| | | | | | <p>Casa de Carlos Gaviria</p> <p>— Polígono del ZODME 16</p> <p>≡≡≡ Material acopiado</p> <p>Figura 1. Polígono del ZODME 16 según la licencia ambiental y delimitación del material acopiado. Fuente: CE-13953 del 30 de agosto de 2023</p> <p>Figura 2. Ortografía con conformación de bermas. Fuente: CE-13953 del 30 de agosto de 2023</p> |

| N | ACTIVIDAD | FECHA CUMPLIMIENTO | CUMPLIDO | | | CONCLUSIONES |
|---|---|---|---|---|---|---|
| 1 | Allegar la cartografía del ZODME 16, con relación a lo ya aprobado en la Resolución de la modificación de la Licencia Ambiental, en formato shapefile, que contenga el polígono anterior, la nueva área otorgada y el área aproximada del material acopiado actualmente, de modo que se pueda verificar que la delimitación del ZODME 16. También puede anexarse ortofotografía actualizada | | X | | | El usuario cumplió de acuerdo a lo requerido por la Corporación. |

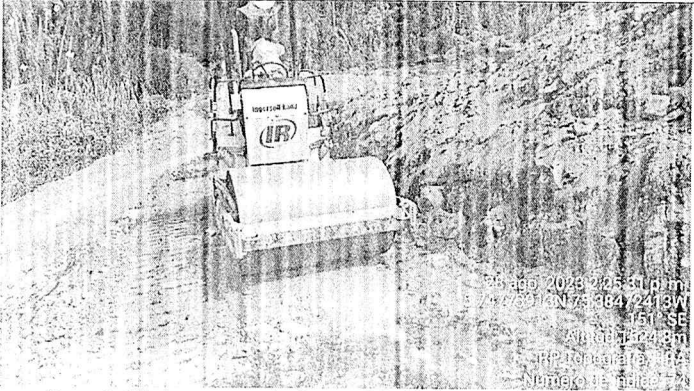
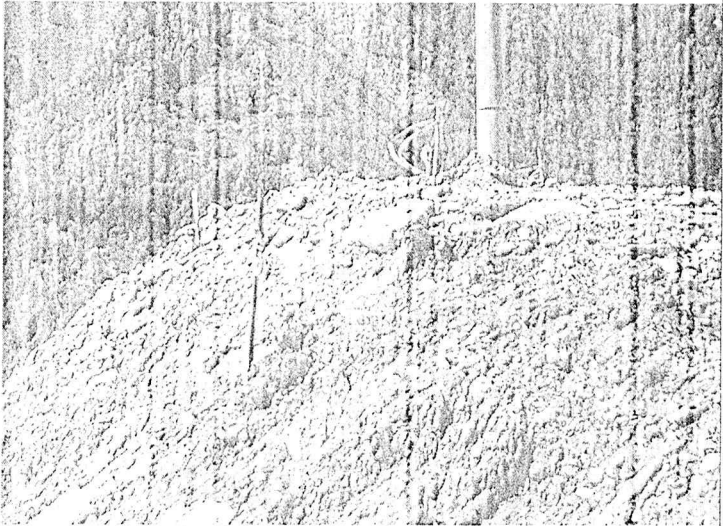
| ACTIVIDAD | FECHA CUMP | CUMPLIDO | | | OBSERVACIONES |
|---|---|---|---|---|---|
| Allegar información sobre el proceso constructivo del ZODME 16, enviar un cronograma de actividades para la construcción del ZODME 16, con avances asociados al diseño aprobado por la Corporación en la Modificación Menor, que involucra manejo de agua de escorrentía | | X | | | <p>El usuario menciona el proceso constructivo que se lleva a cabo para la conformación del ZODME 16, en donde menciona la compactación mediante equipo mecánico y la distribución del material para sellar la superficie del material a la vez que se logra una consolidación inducida (Densificación) del material depositado y de esta manera se espera obtener estabilidad en el terreno para evitar movimientos en masa. Indica que si bien no existe requerimiento normativo para la compactación de rellenos con componentes heterogeneos, el proyecto realiza varias pasadas para la compactación del material, lo cual garantiza una disminución de vacíos en el material dispuesto, además de que sirve para controlar las deformaciones que podría generarse en el ZODME 16.</p> <p>El usuario menciona que utiliza dentro de los equipos mecánicos el cilindro compactador, el cual se direcciona desde el oriente al occidente describiendo el semicírculo que compone la fachada Norte del depósito y también es utilizado para la vía de acceso.</p> |

| ACTIVIDAD | FECHA CUMP | CUMPLIDO | | | OBSERVACIONES |
|---|---|---|---|---|---|
| en bermas, vía de acceso y perimetralmente y conformación de bermas, además de acciones concretas que mitiguen los impactos para las viviendas cercanas al ZODME 16, evidenciadas en el Informe Técnico N° IT-04545-2023. | | | | | <p>28 ago 2023 22:54:00 m.<br/>5 747 670 1 N 75 384 124 3 W<br/>294 NW<br/>Altitud 1522.0 m<br/>RP Topografía NRE<br/>Número de índice 12</p> <p>Figura 3. Cilindro compactador. Fuente: CE-13953 del 30 de agosto de 2023</p> <p>28 ago 2023 22:59:00 m.<br/>5 747 670 1 N 75 384 101 7 W<br/>294 NW<br/>Altitud 1522.0 m<br/>RP Topografía NRE<br/>Número de índice 12</p> <p>Figura 4. Maquinaria pesada para la conformación de bermas. Fuente: CE-13953 del 30 de agosto de 2023</p> <p>El usuario menciona que realizó señalización en las bermas mediante cintas y estacas, que son puntos de referencia para los operadores de maquinaria pesada para no perder la ubicación precisa de los parámetros geométricos del ZODME 16.</p> <p>Fotografía 1. Medida de cada berma como medida para verificar el límite del ZODME 16 y su conformación. Fuente: CORNARE, 2023.</p> |

| N | ACTIVIDAD | FECHA CUMPLIMIENTO | CUMPLIDO | | | CONCLUSIONES |
|---|---|---|---|---|---|---|
| 2 | Allegar información sobre el proceso constructivo del ZODME 16, enviar un cronograma de actividades para la construcción del ZODME 16, con avances asociados al diseño aprobado por la Corporación en la Modificación Menor, que involucra manejo de agua de escorrentía en bermas, vía de acceso y perimetralmente y conformación de bermas, además de acciones concretas que mitiguen los impactos para las viviendas cercanas al ZODME 16, evidenciadas en el Informe Técnico N° IT-04545-2023. | | X | | | Se allega información sobre el proceso constructivo del ZODME 16. |

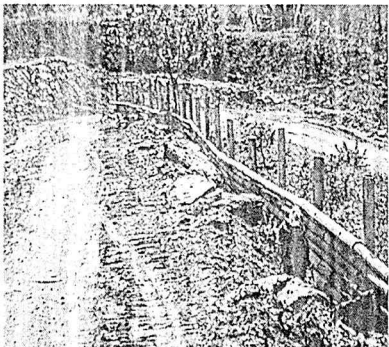
| ACTIVIDAD | FECHA CUMP | CUMPLIDO | | | OBSERVACIONES |
|---|---|---|---|---|---|
| Construir una obra o estructura preventiva que amortigüe la posible caída de rocas del ZODME 16 y disminuya el riesgo por este evento de modo que no afecte el cultivo de limones y que mejore la seguridad de los habitantes de la vivienda del señor Carlos Gaviria. | | X | | | <p>El usuario construyó como obra preventiva para evitar el aporte de rocas al cultivo de limones del señor Carlos Gaviria, trinchos en guadua de forma paralela a la vía, como se observa en la siguiente fotografía.</p> <div></div> <p>Fotografía 2. Trinchos en límite de cultivo de limones del señor Carlos Gaviria. Fuente: CORNARE, 2023</p> <p>Además de los trinchos para el predio del señor Carlos Gaviria paralelos a la vía y su cultivo de limones, los trinchos fueron extendidos hasta la fuente hídrica El Higuérón.</p> |

| N | ACTIVIDAD | FECHA CUMPLIMIENTO | CUMPLIDO | | | CONCLUSIONES |
|---|---|---|---|---|---|---|
| 4 | Construir una obra o estructura preventiva que amortigüe la posible caída de rocas del ZODME 16 y disminuya el riesgo por este evento de modo que no afecte el cultivo de limones y que mejore la seguridad de los habitantes de la vivienda del señor Carlos Gaviria. | | X | | | El usuario construyó trinchos como estructura preventiva tanto para el cultivo de limones del señor Gaviria como para la vía de acceso al proyecto hasta la fuente hídrica El Higuérón. |

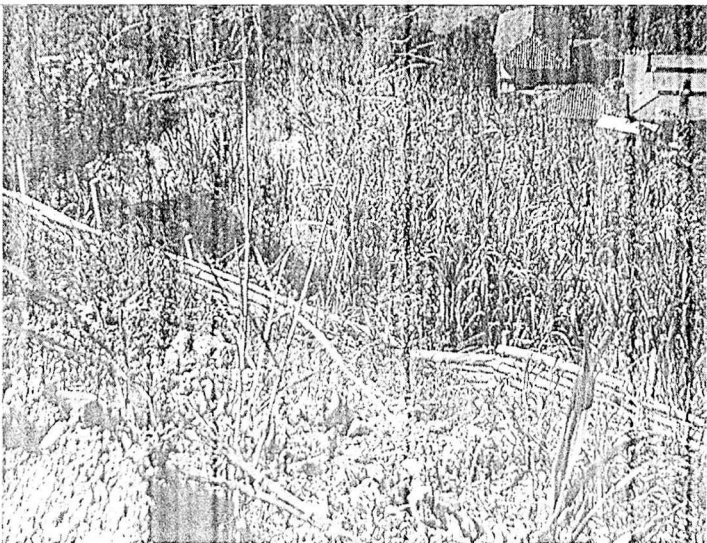
| ACTIVIDAD | FECHA CUMP | CUMPLIDO | | | OBSERVACIONES |
|---|---|---|---|---|---|
| | | | | | <p>Fotografía 3. Trinchos paralelos a la vía de acceso al ZODME 16. Fuente: CORNARE, 2023</p> |

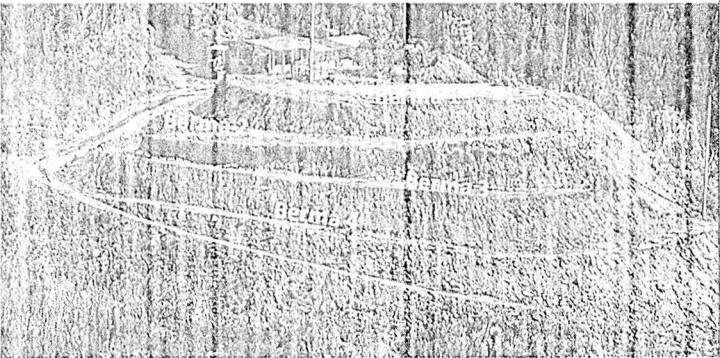
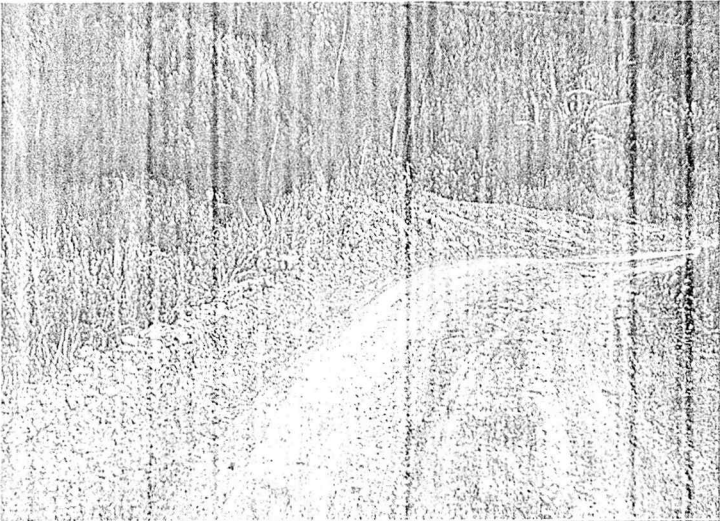
| ACTIVIDAD | FECHA CUMP | CUMPLIDO | | | OBSERVACIONES |
|---|---|---|---|---|---|
| Ejecutar las obras definidas en el diseño aprobado por la Corporación, que incluía la conformación y compactación de 4 bermas, filtros, obras de manejo de agua de escorrentía dentro de las bermas y de forma perimetral de además de la vía de acceso, como zanjas en tierra. | | | | | <p>En la siguiente fotografía se muestra la conformación de las 4 bermas del ZODME 16, de acuerdo con lo autorizado por la Corporación.</p> <p>Fotografía 4. Conformación de bermas. Fuente: CORNARE, 2023</p> <p>El usuario no realizó las obras definitivas de manejo de agua de escorrentía como filtros, sin embargo conformó las bermas del depósito con una inclinación que permitiera que el agua de escorrentía fluya y no se estanque además de la compactación de las mismas. El usuario en la salida de campo, mencionó que el material del ZODME 16 se mezclaría con material del túnel para mantenimiento de vías veredales en el área de influencia del proyecto y por esta razón, no se construirían las obras de manejo de agua de escorrentía definitivas.</p> |

| N | ACTIVIDAD | FECHA CUMPLIMIENTO | CUMPLIDO | | | CONCLUSIONES |
|---|---|---|---|---|---|---|
| 5 | Ejecutar las obras definidas en el diseño aprobado por la Corporación, que incluía la conformación y compactación de 4 bermas, filtros, obras de manejo de agua de escorrentía dentro de las bermas y de forma perimetral de además de la vía de acceso, como zanjas en tierra. | | X | | | El usuario conformó y compactó las 4 bermas del ZODME 16. Si bien no realizó cunetas para el manejo del agua de escorrentía, las bermas mediante la compactación, recibieron una adecuada pendiente para que el agua lluvia sea direccionada además que la vía tiene el peralte adecuado para la circulación de aguas lluvias, tanto para la vía como para las bermas.<br><br>Así mismo, el usuario en la salida de campo, mencionó que las bermas no tienen manejo de cunetas de aguas lluvias de manera definitiva porque el material del ZODME 16 será mezclado con el material rocoso proveniente del túnel de conducción de la Hidroeléctrica del Río Aures para la adecuación tanto de las vías del proyecto como vías veredales. |
