POR MEDIO DEL CUAL SE ABRE UNA INDAGACIÓN PRELIMINAR DE CARÁCTER ADMINISTRATIVA AMBIENTAL SANCIONATORIA

Que mediante queja ambiental N° SCQ-135-0579 del 18 de marzo de 2024, se denuncia de forma anónima ante la Corporación, "desviación de un cauce por medio de retroexcavadora afectando los recursos naturales, en la vereda Tocaima en jurisdicción del municipio de Alejandría".

Que el día 20 de marzo del 2024, se realizó visita de atención a la queja, generándose el informe técnico N° IT-01685-2024 del 01 de abril del 2024, en el cual se plasman las siguientes observaciones y conclusiones:

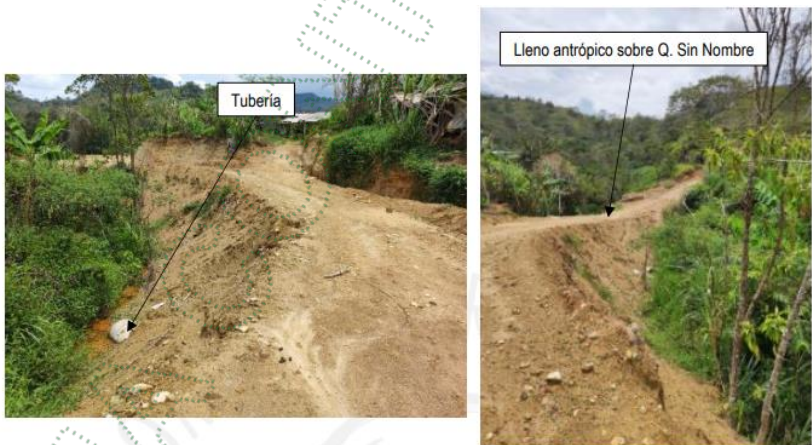
Durante la visita de campo realizada el día 20 de marzo del año en curso, se halló la ocupación del cauce de la Quebrada Sin Nombre, afluente de la Quebrada El Popo, a través de la disposición de un lleno antrópico, la ubicación de una tubería de aproximadamente 30 cm de diámetro (Foto 1 y Foto 2) y de costales en tierra (Foto 3), para la construcción de una vía.

Foto 1. Lleno antrópico y tubería en el cauce de la quebrada Sin Nombre. Fuente: Cornare, 2024.

La altura de dicha vía es de aproximadamente 1.80 m – 2 m y sus taludes (donde se encuentra el material suelto), no se encuentran revegetalizados o cubiertos con plástico, lo que permite la sedimentación constante de la Q. Sin Nombre y su zona de inundación, por medio del transporte de las partículas de suelo por gravedad o aguas lluvias.

La disposición de un lleno antrópico, tubería y costales en tierra sobre el cauce de la Quebrada Sin Nombre así como la sedimentación de la misma, incumplen el Acuerdo 251 de 2011 de Cornare y lo estipulado mediante metodología matricial (Artículo 4), mediante el cual se fijan las Determinantes Ambientales para la reglamentación de las rondas hídricas y las áreas de protección o conservación aferente a las corrientes hídricas y nacimientos de agua.

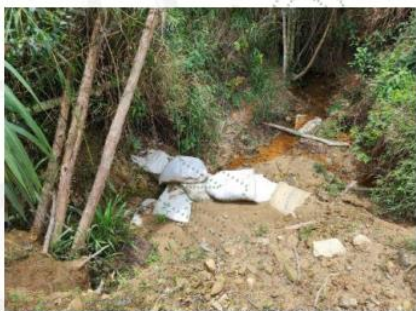
Foto 2. Costales en el cauce de la quebrada Sin Nombre. Fuente: Cornare, 2024.

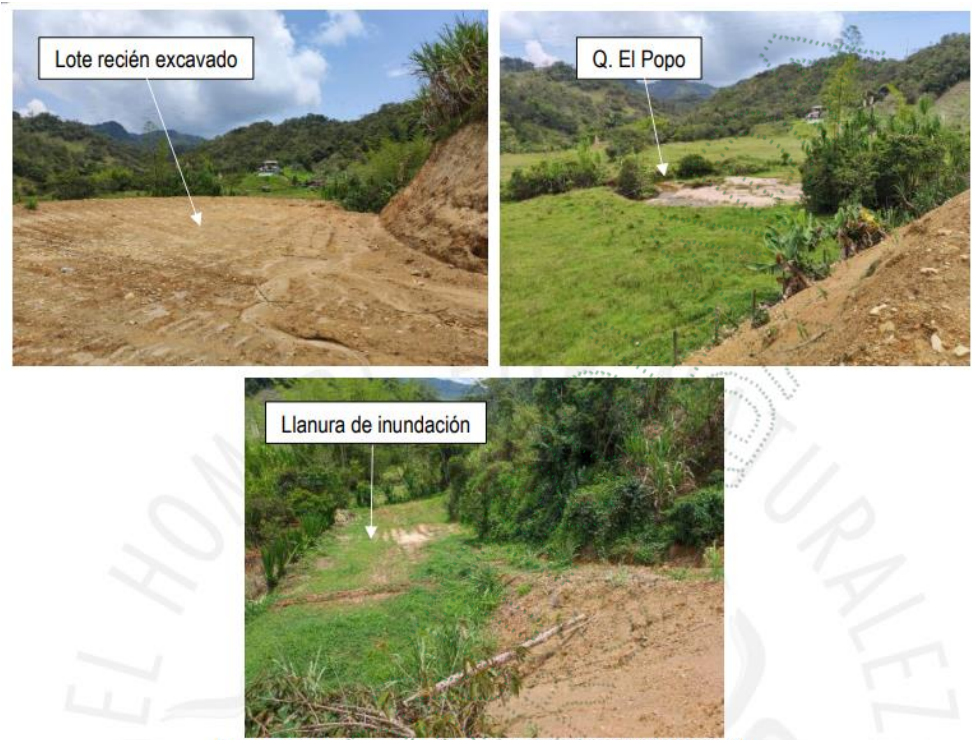
De este lote se observa la salida incipiente de la misma hasta la llanura de inundación de la Q. El Popo, como se muestra:

Foto 3. Actividades de movimiento de tierras. Fuente: Cornare, 2024.

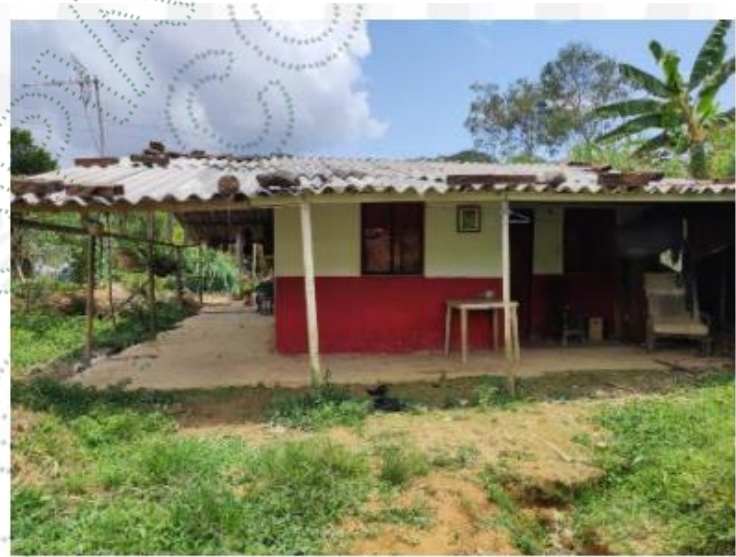
Finalmente, al verificar alrededor del sitio intervenido se observó que la vivienda de la Foto 4 es la más cercana, sin embargo, no se encontraron sus habitantes y por tanto no fue posible identificar personas que proporcionaran información acerca de las actividades realizadas.

Foto 4. Vivienda cercana al punto intervenido. Fuente: Cornare, 2024.
