POR MEDIO DEL CUAL SE INICIA UN PROCEDIMIENTO ADMINISTRATIVO SANCIONATORIO DE CARÁCTER AMBIENTAL

Que mediante queja ambiental N° SCQ-135-1893-2023 del 11 de diciembre del 2023, se denuncia ante la Corporación que “en la cabecera municipal de Santo Domingo se realizó desviación del cauce de la quebrada ya que están realizando un lleno con tierra”.

Que el día 12 de diciembre del 2023, por parte del equipo técnico de la Corporación, se llevó a cabo visita en el predio objeto del asunto; generándose el informe técnico N° IT-08521-2023 del 18 de diciembre del 2023, en el cual se observó y concluyó lo siguiente:

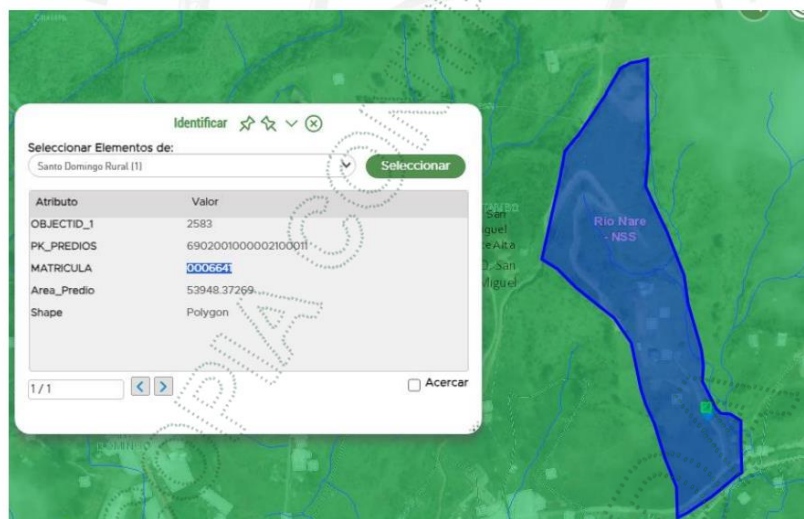
Figura 1. Ubicación del predio identificado con folio de matrícula inmobiliaria-FMI: 026-0006641.

De conformidad con lo consultado en los sistemas de información de Cornare, el predio en referencia, cuenta con un área de 5.3 Ha; la topografía se caracteriza por contar con pendientes de medias a altas; en el predio se identifica una fuente hídrica que discurre aguas abajo, el suelo en su mayoría está destinado a actividades agropecuarias.

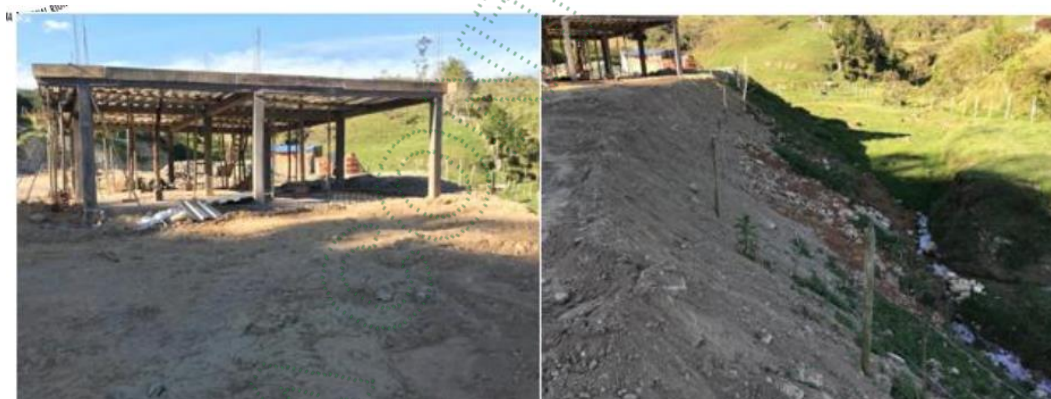
Figura 2. Estado del predio al momento de la verificación en campo.

En el sitio al costado izquierdo del cauce, aguas arriba en la parte alta del terreno se evidenció el inicio de una construcción de la infraestructura nueva de una vivienda.

En el sitio se realizó un movimiento de tierra con el cual se conformó una explanación; el material excavado, presenta una matriz de limo arcillosa de color naranja, el cual está dispuesto sobre las laderas que forman la vaguada, las cuales presenta pendiente de 45° y cobertura de pastos, sin presencia de individuos arbóreos. Y también se encuentra material de limo (arena y piedra), dispuesto en la ladera.

- Implementar obras de mitigación para el manejo de material suelto, tales como: establecimiento de trinchos, revegetalización de los taludes expuestos (con semillas de pastos Vetiver o Brachiaria), y las demás actividades que se consideren necesarias, con el fin de evitar que las aguas lluvias o de escorrentía realicen arrastre y transporte de sedimentos al cauce de la fuente ubicada en la parte baja del terreno.
- Realizar limpieza y extraer todas las rocas que se encuentran en el cauce, para permitir su tránsito natural de la fuente.

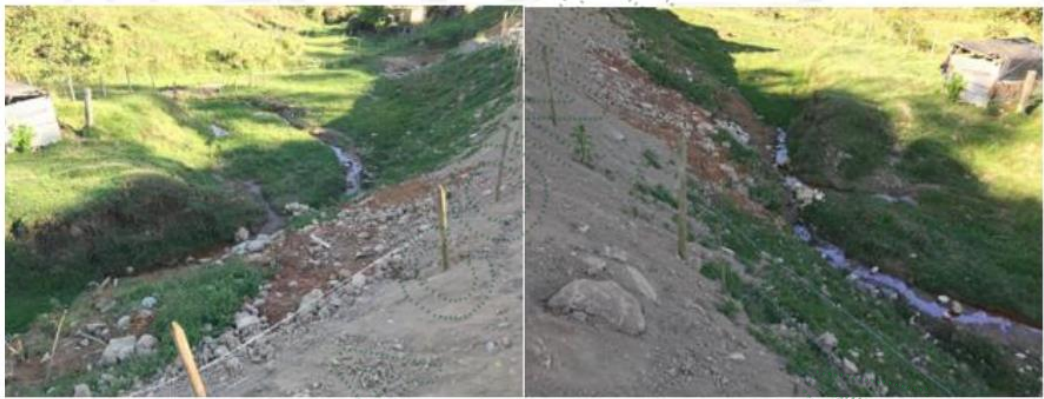
Figura 3. Estado del predio al momento de la verificación en campo

El material suelto no ha sido revegetalizado, no cuenta con cobertura vegetal, ni se evidencian trinchos para la retención de sedimentos, lo que ha generado trazas del mismo, sobre el cauce de la fuente hídrica que discurre en parte baja del terreno y depósitos de rocas, sin embargo, al momento de la verificación el agua que discurría por el cauce de la fuente no presentaba turbiedad.

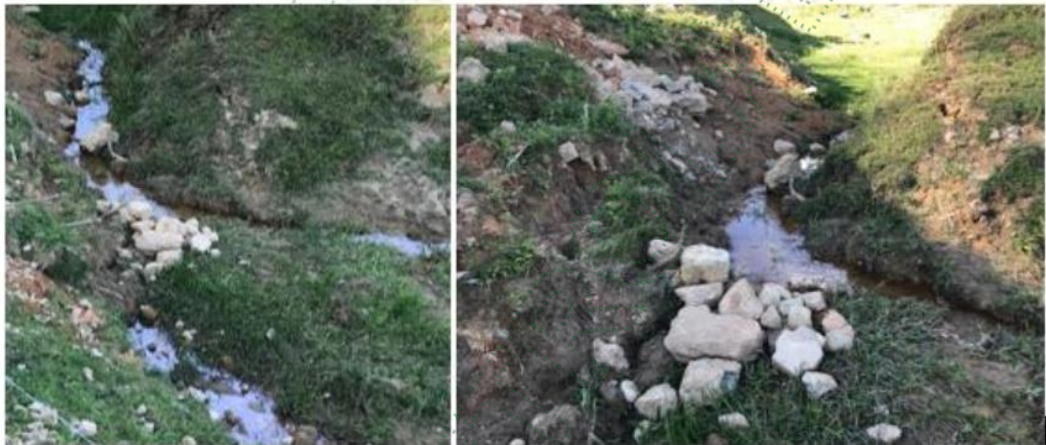
Figura 4. Obstrucción de flujo del cauce natural

En el sitio también se evidenció el taponamiento del cauce con rocas y cambio del trascurso natural del cauce.

El material removido no cuenta con obras de mitigación, lo que generó arrastre del mismo (sedimento) y rocas hacia una fuente hídrica denominada El Paraíso que discurre en la parte baja del terreno, ocasionando obstrucción del flujo natural del cauce.

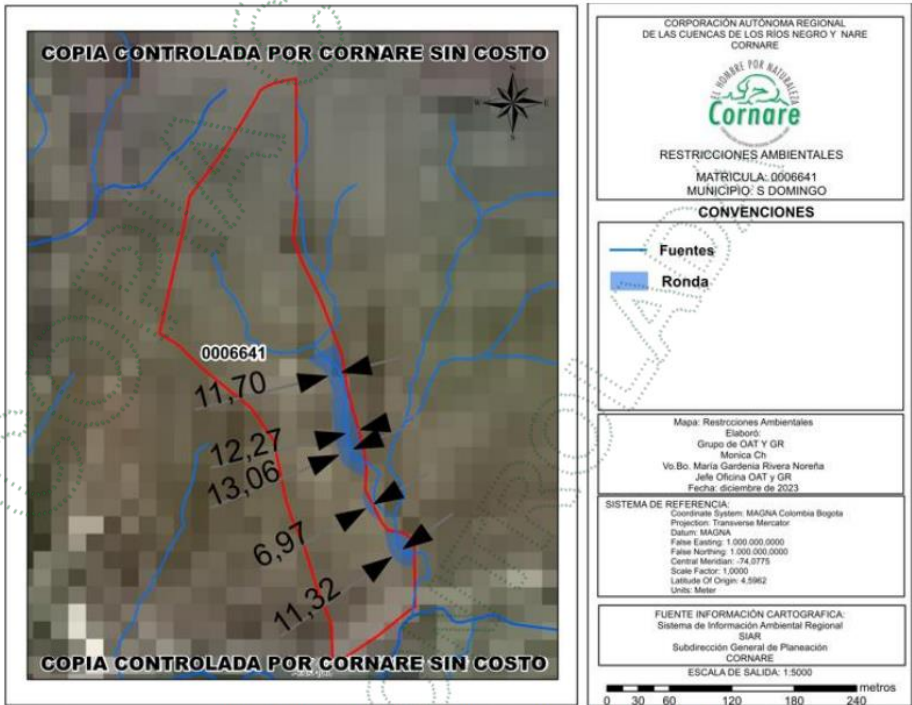
Figura 5. Distancia de retiro de fuente hídrica. Fuente: Cornare 2023

Según información consultada en el Geoportal de Cornare, la ronda hídrica de la fuente denominada El Paraíso, se debe respetar en un rango que va desde 6.97 metros a 13.06 metros.

Dado que estas actividades se encuentran en la parte alta de una vaguada, y que a una distancia de 8 a 14 metros se encuentra la fuente hídrica denominada El Paraíso; y no se han implementado obras de mitigación para el manejo de material suelto, es posible que en temporada invernal las aguas lluvias o de escorrentía, continúen lavando el material suelto y arrastrándolo hasta dicha fuente.

Al aplicar el método matricial del Acuerdo 251 del 2011, se concluye que la ronda de protección de la fuente hídrica denominada El Paraíso, corresponde a un rango desde 6.97 metros a 13.06 metros a lado y lado del cauce, el cual se debe respetar como zona de protección.

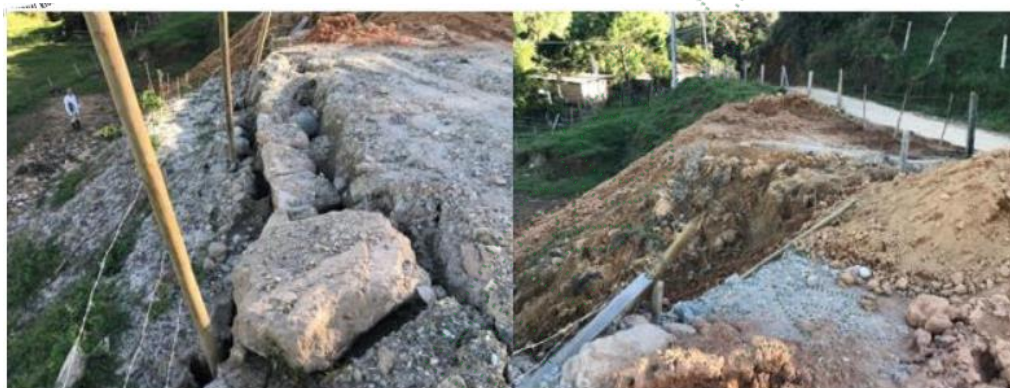
**Figura 6.** Lleno antrópico y agrietamiento del suelo dispuesto en la ladera

Por otro lado, en la parte baja del predio se halló la disposición de un lleno antrópico conformado con el material resultante de la excavación en el predio del señor Luis Emilio Arismendy Cardona, en inmediaciones de la fuente denominada El Paraíso, también se evidenció el agrietamiento del material dispuesto en la ladera.

En el predio del señor Nelson Uriel Márquez Vásquez se realizó una explanación para construir una vivienda, depositando el material resultante de esta actividad en la ladera del mismo. Por otro lado, en el predio del señor Luis Emilio Arismendy Cardona, se evidenció lleno antrópico producto de la misma actividad.

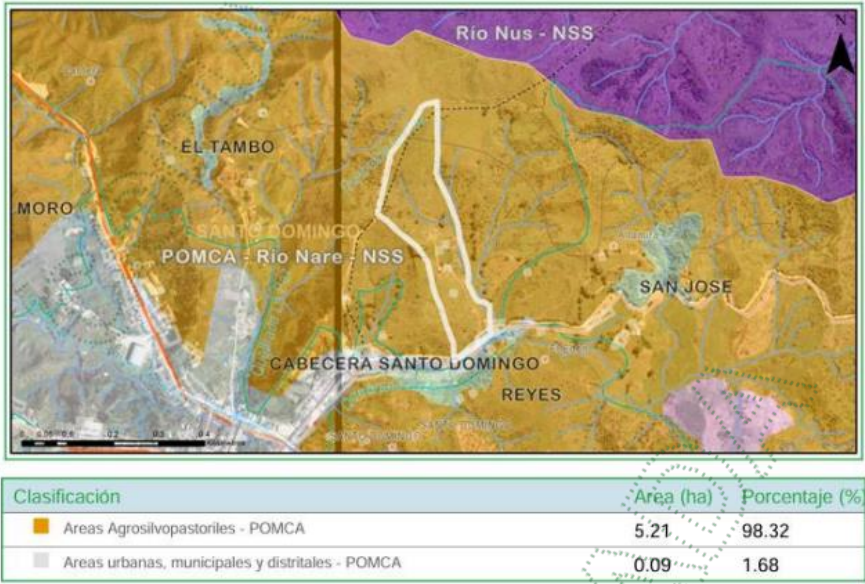
Figura 7. Determinantes Ambientales FMI 026-0006641

En el sitio no se encontró maquinaria, ni personal laborando. Según el Geoportal Interno de Cornare, el predio identificado con FMI 026-0006641 PK\_PREDIOS 6902001000002100011., cuenta con una zonificación ambiental del Plan de Ordenación y Manejo de la Cuenca Hidrográfica-POMCA del Río Nare aprobado mediante la Resolución 112-7294 del 21 de diciembre de 2017, en las categorías de áreas agrosilvopastoriles y áreas urbanas, municipales y distritales - POMCA. (Ver figura 4)

El predio se ubica en zonificación ambiental del Plan de Ordenación y Manejo de la Cuenca Hidrográfica-POMCA del Río Nare, aprobado mediante la Resolución 112-7294 del 21 de diciembre de 2017, el área intervenida con el movimiento de tierra se ubica en la categoría de Áreas Agrosilvopastoriles.
