POR MEDIO DEL CUAL SE INICIA UN TRÁMITE DE IMPOSICIÓN DE MULTAS SUCESIVAS Y SE ADOPTAN OTRAS DETERMINACIONES

EL DIRECTOR DE LA REGIONAL BOSQUES DE LA CORPORACIÓN AUTÓNOMA REGIONAL DE LAS CUENCAS DE LOS RÍOS NEGRO Y NARE "CORNARE", en uso de sus atribuciones legales, estatutarias, delegatarias,

Que en virtud de una queja ambiental, con radicado N° **SCQ-134-0640-2024 del 01 de abril de 2024**, se realizó visita técnica al predio identificado con FMI: **0049866** y PK: **1972001000001900005**, localizado en la coordenada geográfica **75°10'13.5" W - 6°1'34.9" N y 1300 msnm**, vereda Los Cedros del municipio de Cocorná, Antioquia, donde funciona el establecimiento comercial "Hotel y Restaurante Media Luna" que desarrolla actividades de hotelería, restaurante y lavadero de vehículos; de esta visita técnica se derivó el Informe Técnico de Queja con radicado N° **IT-02240-2024 del 23 de abril de 2024**, donde se observó y concluyó lo siguiente:

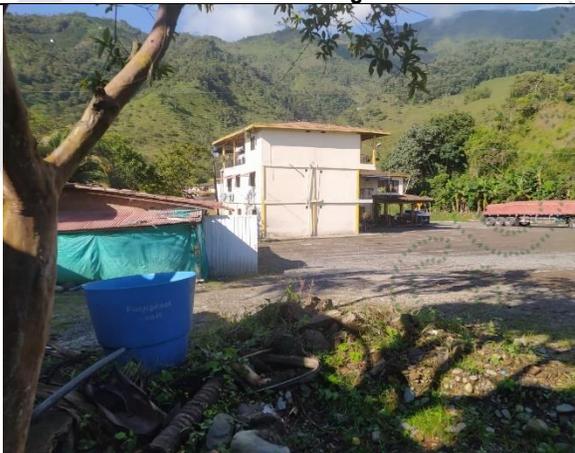
- 3.1. El inmueble distinguido con FMI 0049866 y PK 1972001000001900005, denominado Hotel, Restaurante y Lavadero de vehículos Media Luna, localizado en la coordenada geográfica 75°10'13.5" W - 6°1'34.9" N y 1300 msnm, será identificado como "**predio 1**" para el presente informe. Allí se prestan el servicio de hospedaje en 20 habitaciones, restaurante y lavado de vehículos, (figuras 1, 2 y 3). Además, se observó un corral con 10 cerdos de engorde, (figura 4). Este es propiedad del señor Nelson de Jesús González Mejía, identificado con cédula de ciudadanía No. 70383929.

Figura 2. Hotel y restaurante Media Luna

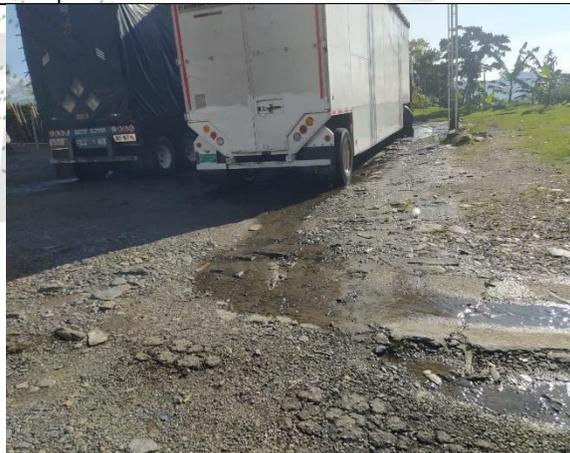
Figura 3. Lavadero de vehículos Media Luna.

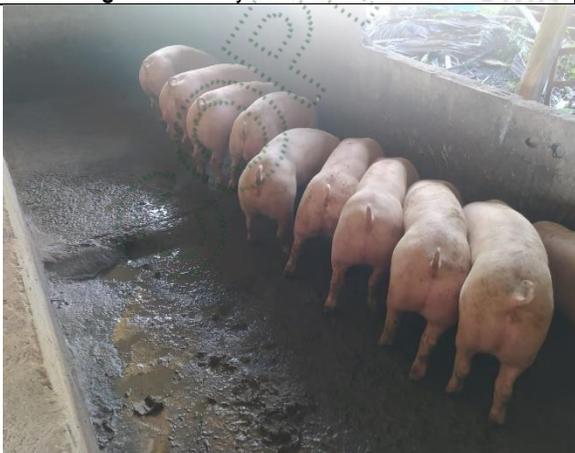
Figura 4. Corral con porcinos en el predio 49866.

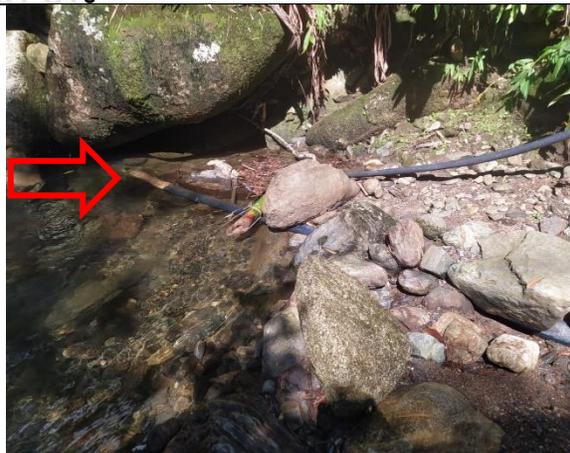
- 3.3. El recurso hídrico usado en el lavadero de vehículos del **predio 1** es captada de forma artesanal, por medio de tubería de 4 pulgadas de la corriente llamada El Salado en el punto coordenada geográfica 75°10'21.9" W - 6°1'23.9" N y 1358 msnm, luego es conducida a un tanque de almacenamiento prefabricado localizado a 50 metros aproximadamente y de ahí es transportada hasta el lavadero; (figuras 5 y 6). Después de verificar las bases de datos y aplicativos corporativos no se evidenció permiso de concesión de aguas superficiales a nombre del usuario o en beneficio del lugar de interés.

- 4.4. Se observó captación de agua de forma artesanal, por medio de tubería de 4 pulgadas de la corriente llamada El Salado en el punto coordenada geográfica 75°10'21.9" W - 6°1'23.9" N y 1358 msnm, la cual abastece el lavadero de vehículos del **predio 1**, sin contar con el respectivo permiso de la Autoridad ambiental.

Figura 5. Captación corriente El Salado para lavadero de vehículos Media Luna.

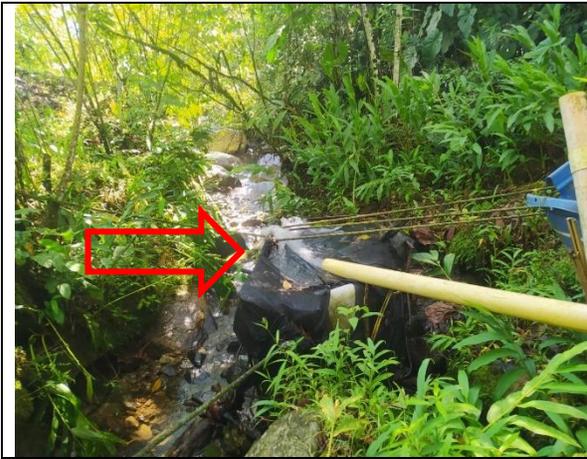
Figura 6. Tanque de almacenamiento para lavadero de vehículos Media Luna.

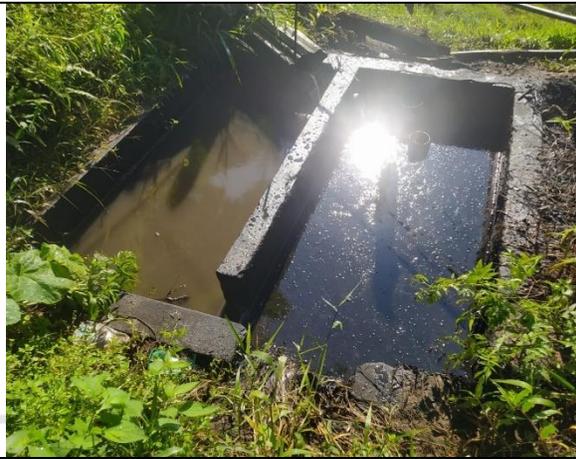
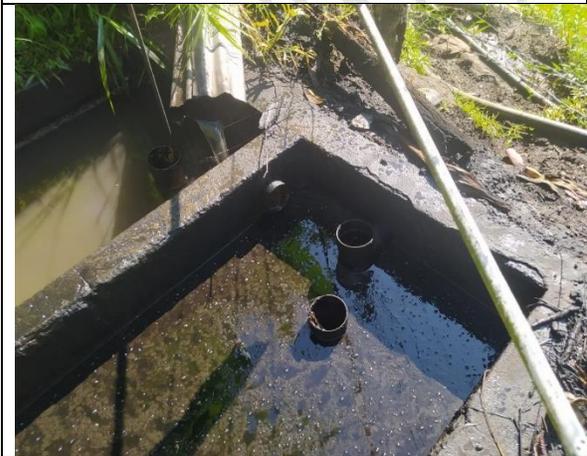
- 3.5. Las aguas residuales no domésticas procedentes de la actividad del lavado de vehículos desde el guaje son conducidas hasta una trampa de grasas construida en mampostería, conformada por dos cámaras, cada una de medidas aproximadas 1.9m X 0.9m X 1.1m (largo, ancho y profundo), (figuras 7 y 8). Luego, estas aguas son conducidas hasta otra trampa de grasas construida en mampostería, compuesta de 4 cámaras, cada una con dimensiones aproximadas 1.1m X 0.8m X 1.1m (largo, ancho y profundo), (figuras 9 y 10). Finalmente, desde la última cámara las aguas residuales son transportadas por manguera de 4 pulgadas hasta descargar en la Q. El Salado en el punto con coordenada geográfica 75°10'9.65" W - 6°1'35" N y 1270 msnm. Lo anterior, en el lavadero de vehículos Media Luna.

- 4.6. Las aguas residuales no domésticas procedentes de la actividad del lavado de vehículos del **predio 1**, se les realiza un pretratamiento por medio de 2 trampas de grasas construidas en mampostería. Luego, estas aguas son conducidas por manguera de 4 pulgadas hasta descargar en la Q. El Salado en el punto con coordenada geográfica 75°10'9.65" W - 6°1'35" N y 1270 msnm, sin contar con el respectivo permiso de la Autoridad ambiental.

Figura 7. Trampa de grasas 1 del lavadero Media Luna.

Figura 8. Trampa de grasas 1 del lavadero Media Luna.

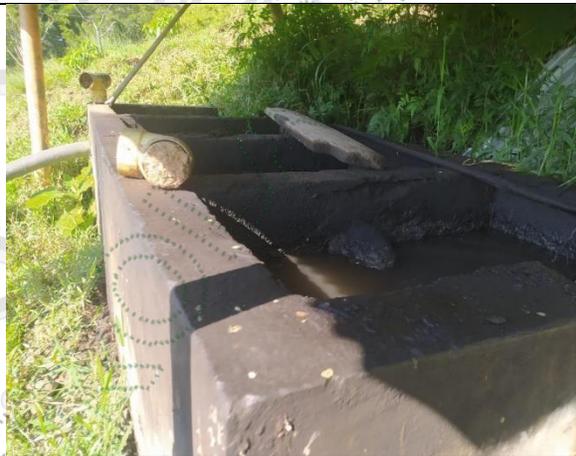
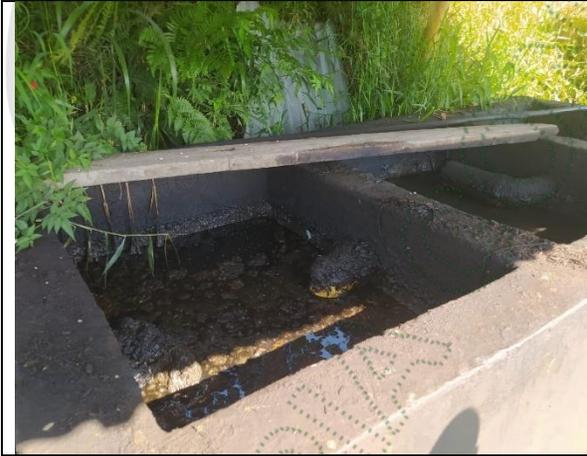
Figura 9. Trampa de grasas 2 del lavadero Media Luna.

Figura 10. Trampa de grasas 2 del lavadero Media Luna.

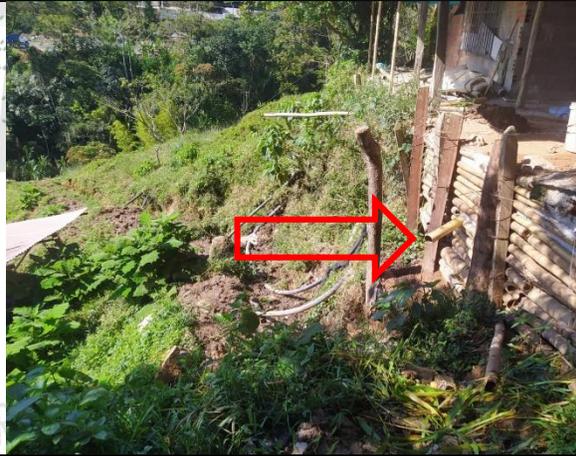
- 3.7. Por otra parte, la actividad porcícola que se desarrolla en el **predio 1** genera vertimientos de porcinaza líquida (mezcla de orines y heces), la cual es descargada a campo abierto sin previo tratamiento por medio de tubería de 3 pulgadas en la coordenada geográfica 75°10'11.8" W - 6°1'35.7" N y 1298 msnm, (figura 11). El usuario manifestó que, lo anterior lo realiza con el fin de fertilizar el pasto de su potrero, toda vez que, el vertimiento se hace en su mismo predio. Igualmente, las heces sólidas son retiradas del corral y compostadas con aserrín, con el fin de ser usadas como abono en el sitio, (figura 12).

- 4.8. En el punto con coordenada geográfica 75°10'11.8" W - 6°1'35.7" N y 1298 msnm se identificó vertimiento de porcínaza líquida (mezcla de orines y heces) a campo abierto sin previo tratamiento por medio de tubería de 3 pulgadas. De igual manera, las heces sólidas de los cerdos son retiradas del corral y compostadas con aserrín, con el fin de ser usadas como abono en el sitio.

Figura 11. Tubería de descarga de porcínaza líquida a campo abierto.

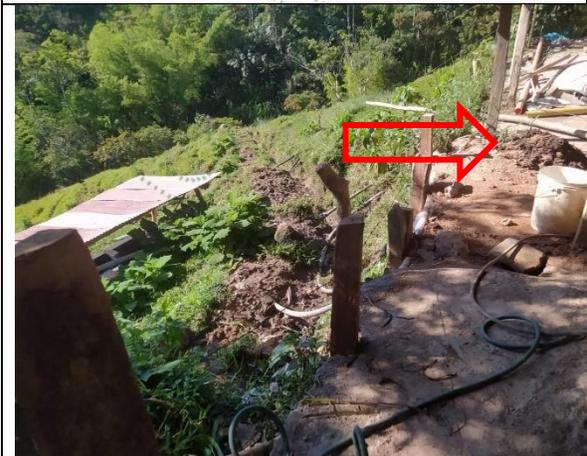
Figura 12. Heces sólidas.

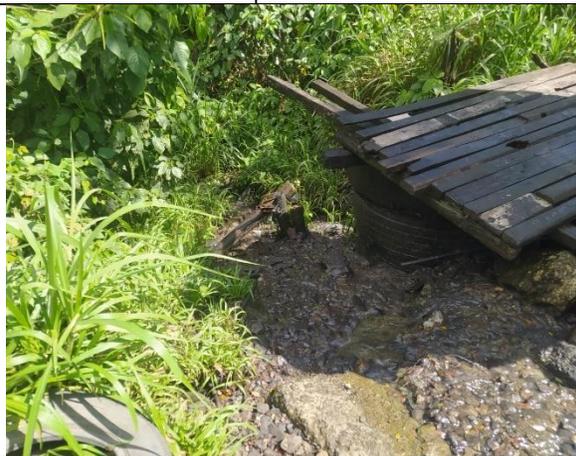
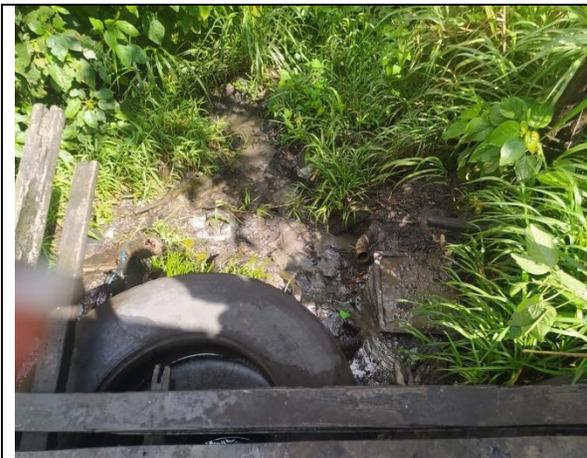
- 3.9. El sitio distinguido con FMI 0026337 y PK 1972001000002800146, localizado en la coordenada geográfica 75°10'13.3" W - 6°1'30.5" N y 1300 msnm, donde se desarrolla la actividad de lavado de vehículos por parte del señor Ramiro Antonio Piedrahita García, identificado con cédula de ciudadanía 71420596, en calidad de arrendatario de este, será identificado como "**predio 2**" para el presente informe. Las aguas residuales no domésticas generadas de la actividad son vertidas sin previo tratamiento a la quebrada El Salado por acción de escorrentía y la gravedad, en el punto con coordenada geográfica 75°10'13.45" W - 6°1'30.85" N y 1300 msnm, (figuras 13 y 14). Así mismo, no se tiene permiso de vertimientos para el desarrollo de esta actividad en el lugar.

ciudadanía 71420596, en calidad de arrendatario de este, se observó vertimiento de aguas residuales no domésticas sin previo tratamiento a la quebrada El Salado por acción de escorrentía y la gravedad, en el punto con coordenada geográfica 75°10'13.45" W - 6°1'30.85" N y 1300 msnm. Lo anterior, sin contar con el respectivo permiso ambiental.

Figura 13. Vertimiento de AR de lavado de vehículos sin previo tratamiento a la fuente.

Figura 14. Vertimiento de AR de lavado de vehículos sin previo tratamiento a la fuente

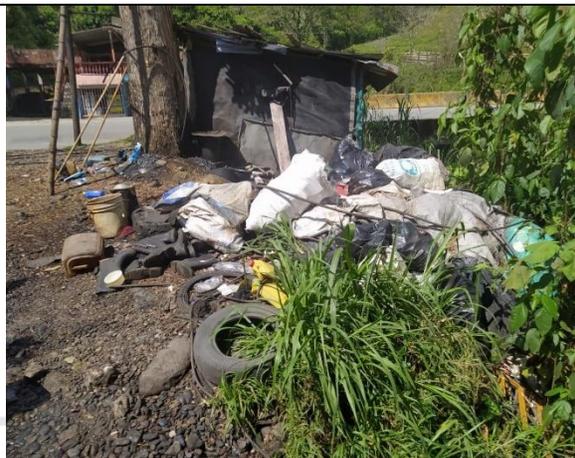
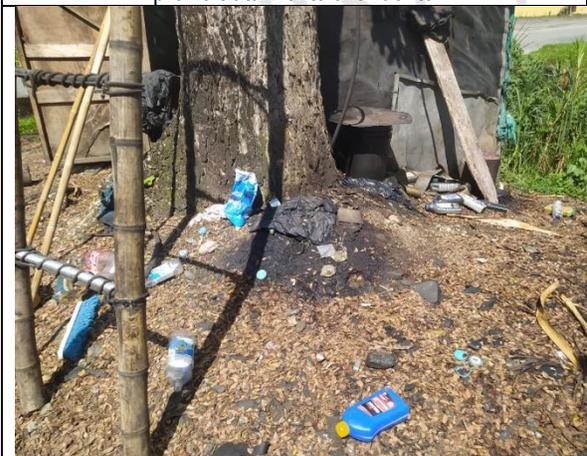
- 3.10. En el **predio 2** se identificó un inadecuado manejo de los residuos sólidos generados por el desarrollo de la actividad, toda vez que, son mezclados todo tipo de residuos y dispersos en el sitio, (figuras 15 y 16).

- 4.11. En el **predio 2** se identificó un inadecuado manejo de los residuos sólidos generados por el desarrollo de la actividad, toda vez que, son mezclados todo tipo de residuos y dispersos en el sitio.

Figura 15. Residuos acumulados y mezclados en el lavadero del señor Ramiro Piedrahita.

Figura 16. Residuos acumulados y dispersos en el lavadero del señor Ramiro Piedrahita.

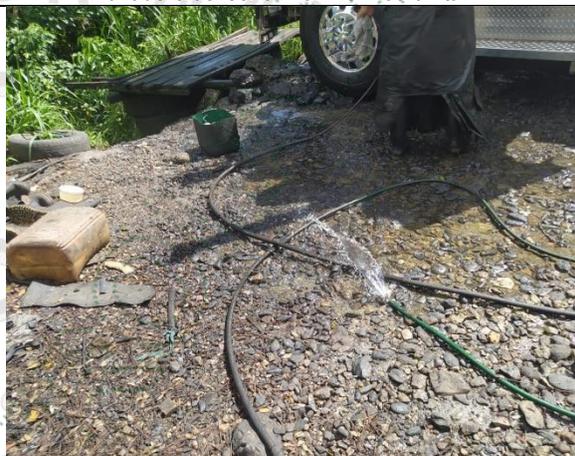
- 3.11.** El recurso hídrico usado para el lavado de vehículos en el **predio 2** es tomado de un cuerpo de agua sin nombre en la coordenada geográfica 75°10'19.56" W - 6°1'15" N y 1320 msnm. Se verificó en las bases de datos y aplicativos corporativos, no encontrando permiso de concesión de aguas otorgado en beneficio del predio. De igual forma, se lleva a cabo un uso ineficiente del agua, ya que, las mangueras no cuentan con llaves de control y el flujo es constante, desperdiciando el recurso en todo momento, (figura 17).

- 4.13. En el **predio 2** se lleva a cabo un uso ineficiente del agua, ya que, las mangueras no cuentan con llaves de control y el flujo es constante, desperdiciando el recurso en todo momento.

Figura 17. Uso ineficiente de agua en el lavadero del señor Ramiro Piedrahita.

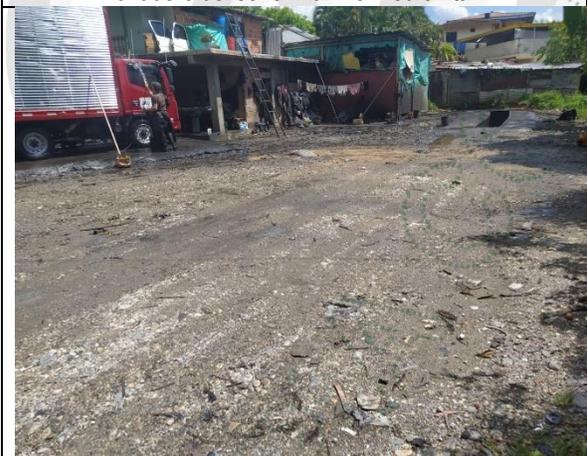
- 3.12.** El inmueble distinguido con FMI 0018271 y PK 1972001000001900003, ubicado en la coordenada geográfica 75°10'13.4" W - 6°1'32.4" N y 1300 msnm, donde se desarrolla la actividad de lavado de vehículos por parte del señor Jairo de Jesús Piedrahita García, identificado con cédula de ciudadanía 15349533, en calidad de arrendatario de este, será identificado como "**predio 3**" para el presente informe. Las aguas residuales no domésticas generadas de la actividad son vertidas sin previo tratamiento a la quebrada El Salado, en el punto con coordenada geográfica 75°10'13" W - 6°1'32.96" N y 1300 msnm, (figuras 18 y 19). En el sitio se apreció una trampa de grasas que era usada como pretratamiento de las aguas residuales, sin embargo, está colmatada y sin uso, (figura 20). Así mismo, no se tiene permiso de vertimientos para el desarrollo de esta actividad en el lugar.

Figura 18. Lavadero de vehículos del señor Jairo Piedrahita.

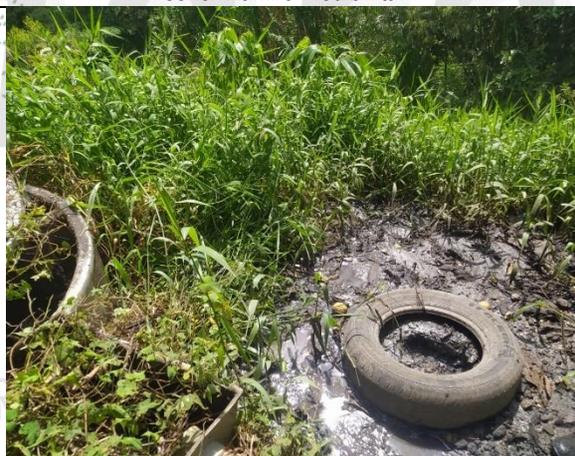
- 4.14. En el **predio 3** distinguido con FMI 0018271 y PK 1972001000001900003, ubicado en la coordenada geográfica 75°10'13.4" W - 6°1'32.4" N y 1300 msnm, donde se desarrolla la actividad de lavado de vehículos por parte del señor Jairo de Jesús Piedrahita García, identificado con cédula de ciudadanía 15349533, en calidad de arrendatario de este, se evidenció que, las aguas residuales no domésticas generadas de la actividad son vertidas sin previo tratamiento a la quebrada El Salado, en el punto con coordenada geográfica 75°10'13" W - 6°1'32.96" N y 1300 msnm. Así mismo, no se tiene permiso de vertimientos para el desarrollo de esta actividad en el lugar.

Figura 19. Vertimiento de AR del lavadero del señor Jairo Piedrahita a la Q. El Salado.

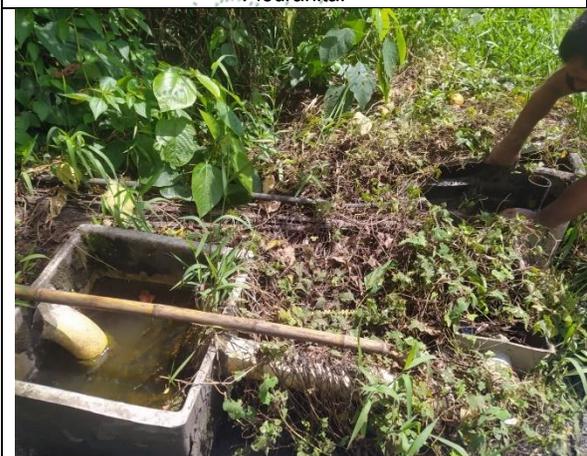
Figura 20. Trampa de grasas en desuso en el lavadero del señor Jairo Piedrahita.

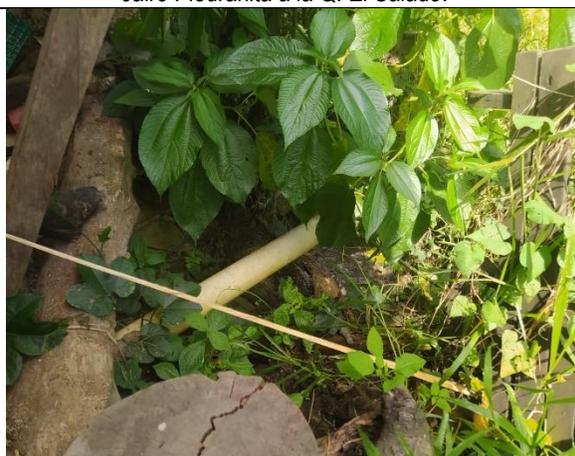
- 3.16.** El **predio 4** no tiene implementado un sistema de tratamiento para las aguas residuales generadas en este, por ello, son vertidas sin previo tratamiento por medio de una tubería de 4 pulgadas a una corriente contigua en el punto con coordenada geográfica 75°10'15.5" W - 6°1'32" N y 1300 msnm, (figura 21). Por otra parte, no se cuenta con permiso de vertimientos para el sitio de interés.

- 4.17. El **predio 4** no tiene implementado un sistema de tratamiento para las aguas residuales generadas en este, por ello, son vertidas sin previo tratamiento por medio de una tubería de 4 pulgadas a una corriente contigua en el punto con coordenada geográfica 75°10'15.5" W - 6°1'32" N y 1300 msnm, Por otra parte, no se cuenta con permiso de vertimientos para el sitio de interés.

Figura 21. Tubería de descarga de AR del hospedaje y restaurante El Descanso.
