## RESOLUCIÓN No.

**"POR MEDIO DE LA CUAL SE IMPONE UNA MEDIDA PREVENTIVA"**

Que mediante Queja ambiental con radicado No. SCQ-131-0526-2024 del 12 de marzo de 2024, mediante la cual el interesado denuncia que "En la vereda el Recodo, contiguo a rancho Rodeo del Municipio de Marinilla se está realizando un lleno en toda la llanura de inundación, aparentemente sin permiso, como comunidad nos vemos afectados por las posibles consecuencias que tenga a futuro este lleno, sobre todo en temporada de lluvias, ya se hizo un llamado a la secretaria de planeación del municipio en un principio cuando iniciaron los trabajos, sin embargo acudieron a sellar ya cuando el trabajo estaba prácticamente finalizado", hechos ubicados en la vereda El Recodo del municipio de Marinilla.

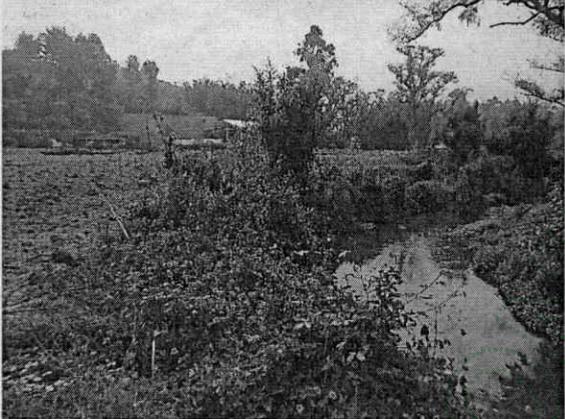
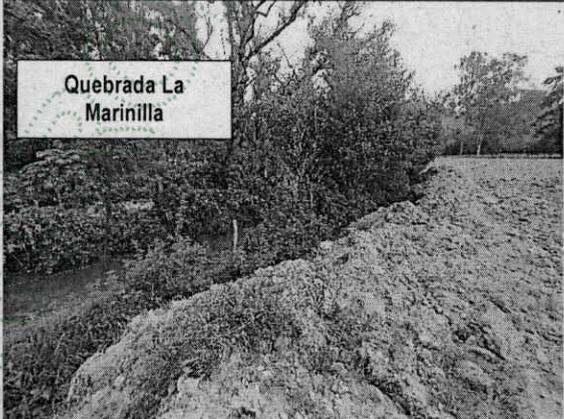
Subtramo 1		
Longitud aprox: 130 m	Altura aprox: 0 – 2 m	Distancia con respecto al cauce (m): 1 - 3
Coordenadas de inicio: 6°9'59.86"N, 75°19'10.72"W		Coordenadas finales: 6° 9'57.06"N, 75°19'9.48"W

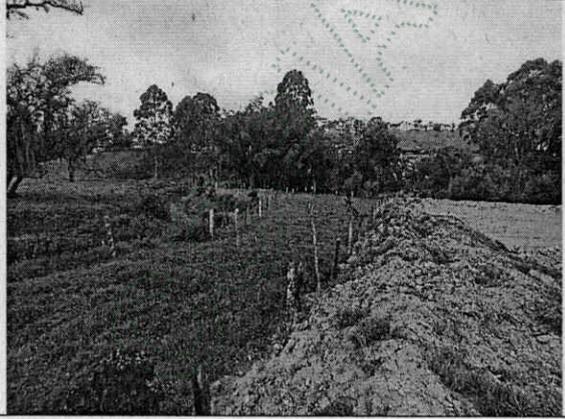
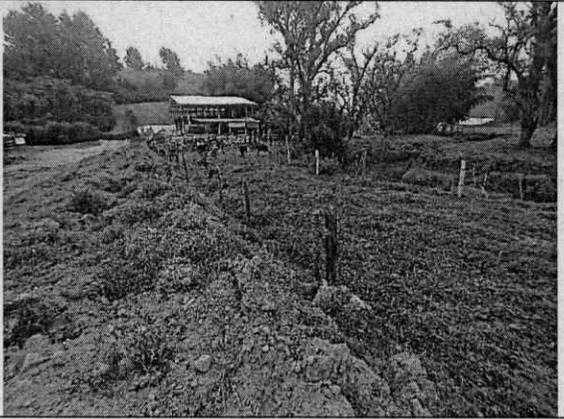
Subtramo 2		
Longitud aprox: 60 m	Altura aprox: 1 m	Distancias con respecto al cauce (m): 6, 25, 40
Coordenadas de inicio: 6° 9'57.06"N, 75°19'9.48"W		Coordenadas finales: 6° 9'57.65"N 75°19'7.65"W
